# Tilstandsrapport

levert av Anticimex AS

Nord-Tinnesvegen 2  
3675 NOTODDEN  
Gnr./Bnr.: 239/101  
Notodden kommune

Befaringsdato: 18.11.2025

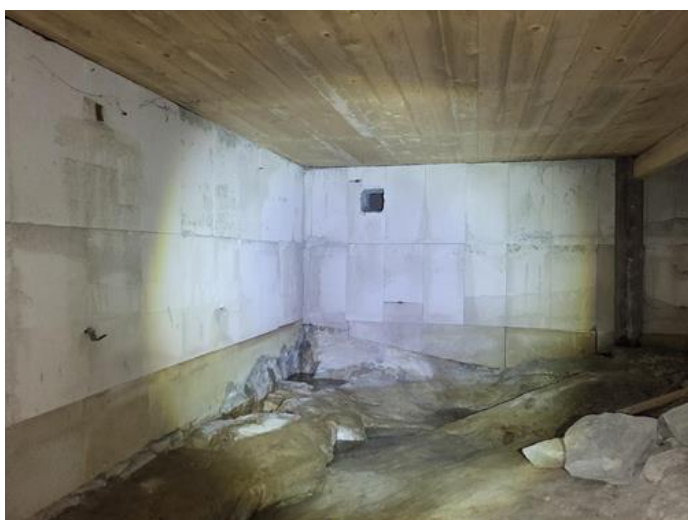
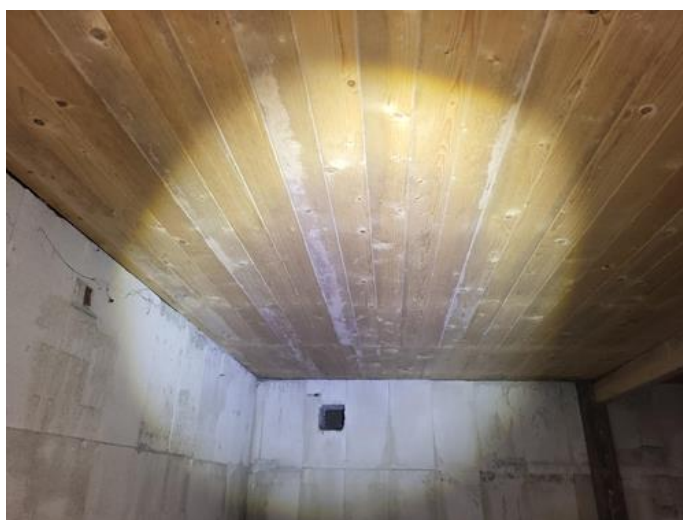
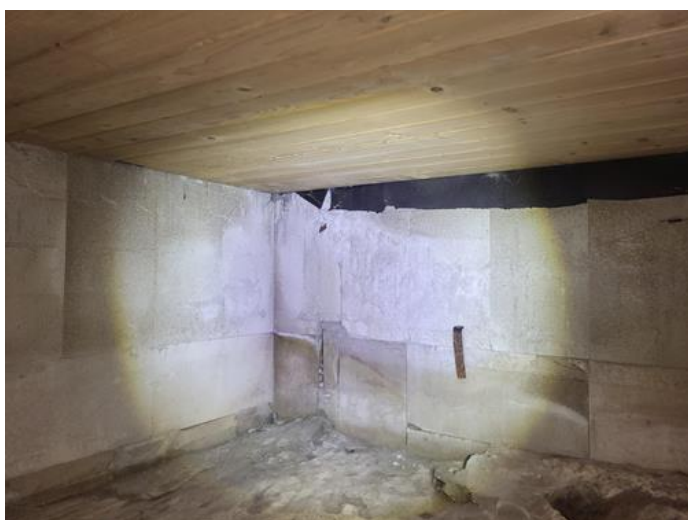
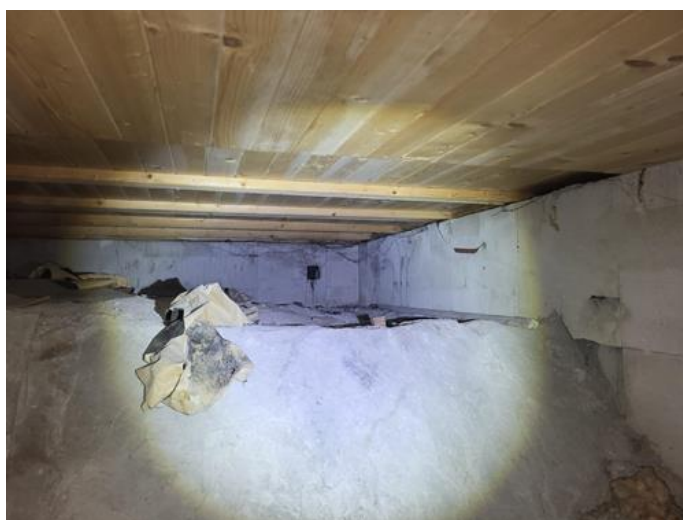
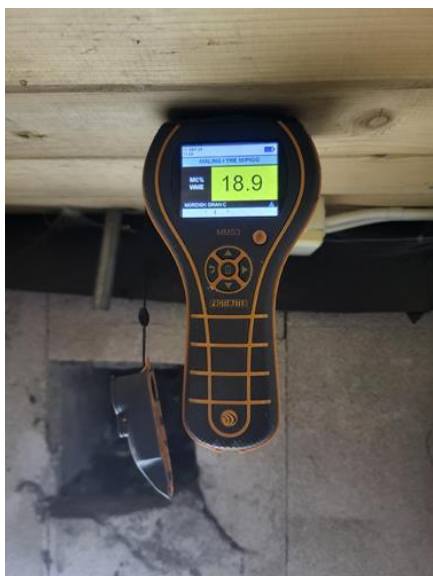
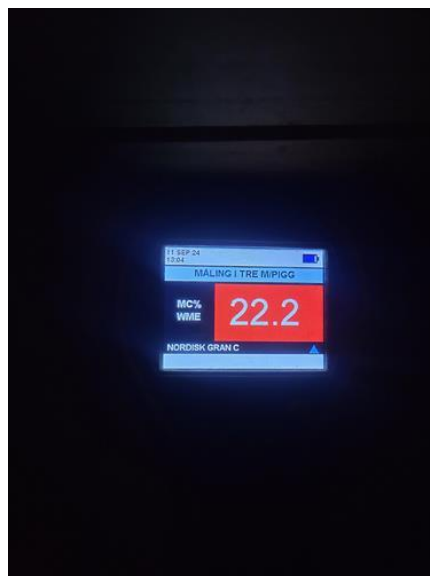
Krypkjelleren har symptomer som tyder på forhøyet fuktighet. Det er utført fuktmåling med pigg i treverk med egnet instrument (Protimeter MMS), i himling av trepanel. Det ble registrert forhøyede fuktverdier. Målingen gir kun et øyeblikksbilde av forholdene og kan endre seg med årstider, fukt- og temperaturforhold. Målingene viser vektprosent på over 22. Det er observert områder med vanninnsig i krypkjeller. Det er tegn på begynnene sopp/muggdannelser i himling, foreløpig ikke i stort omfang. Grunnet fuktighet over tid kan skader i konstruksjonene ikke utelukkes.

| | <b>TG 2</b> | Annet | Innvendig i krypkjeller er det tegn på fuktighet, kan komme inn via sprekker/vannårer i fjellet. |

Krypekjeller - [Krypkjeller]

Tiltak for å minimere/reduserere fuktighet i krypkjeller bør påregnes. Tiltak kan være å legge fuktsperre mot grunn og betydelig bedre ventilering. Alternativt bør det etableres et permanent avfukteranlegg i krypkjeller, erfaringsmessig har dette god effekt.

Nærmere undersøkelser angående krypkjeller og fukt må påregnes for å karlegge aktuelle tiltak og fremgangsmåter.

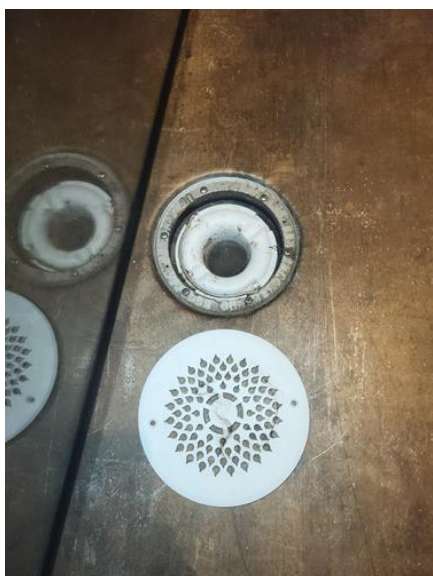
Våtrom - [Sluk på bad 1. etasje]

| | Fallforhold (gulv) | Nivåforskjell fra døråpning på topp overflate gulv og til hovedsluk er på tilfeldig sted målt til ca. 15 mm, i tillegg er det oppkant ved terskel på ca 50 mm. Dette er vurdert til å være tilfredsstillende mht lekkasjesikkerhet. |

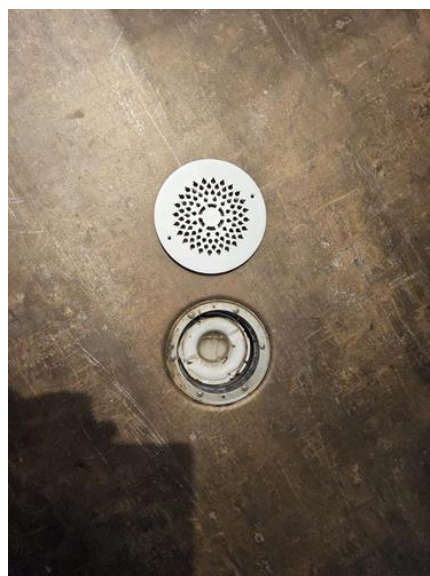
Våtrom - [Sluk på bad 2. etasje]

| | Fallforhold (gulv) | <p>Nivåforskjell fra døråpning på topp overflate gulv og til hovedsluk er på tilfeldig sted målt til ca. 26 mm, i tillegg er det oppkant på ca 32 mm ved terskel. Dette er vurdert til å være tilfredsstillende mht lekkasjesikkerhet.</p> |

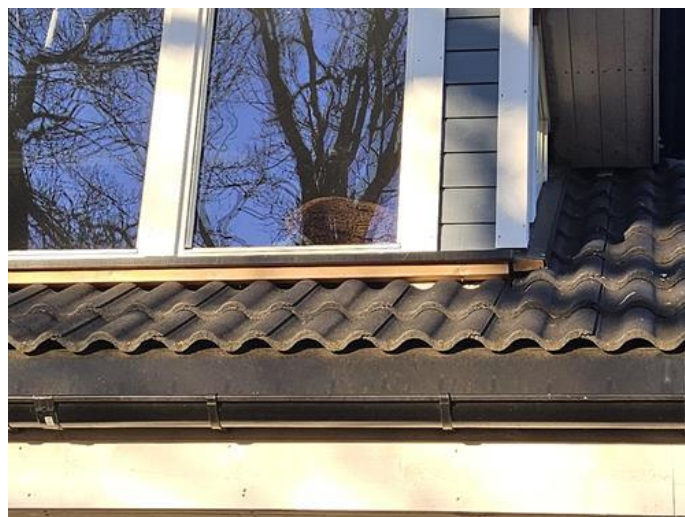
| | | Detaljer inn mot tilstøtende konstruksjoner | Tettedetaljer i overgang tak/vegg på kvist/ark har mangelfull utførelse i bunn. Tiltak anbefales, eksempelvis ved formklippet blikk/ eller bredere blikk som dekker lenger ut på takstein.<br><br>Overgang mellom frittstående garasje og bolig bør følges med på. Selger opplyses om at det ikke har vært et problem, ved spesielle snøforhold kan det likevel by på utfordringer. Ettersyn anbefales slik at tiltak kan iverksettes ved behov. |

*Utvendig - [Yttertak, overgang taktsein vegg, bør tettes bedre.]*

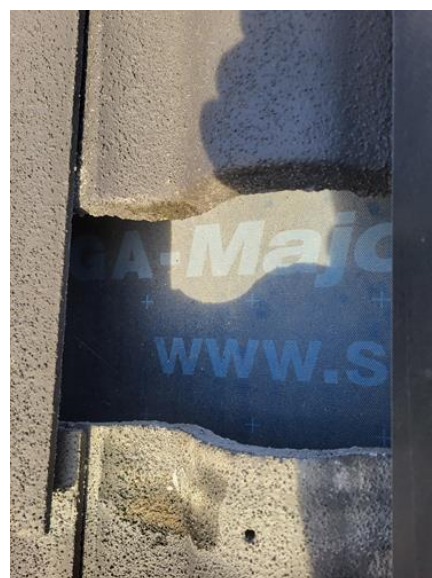
*Utvendig - [Yttertak, pustene undertak]*

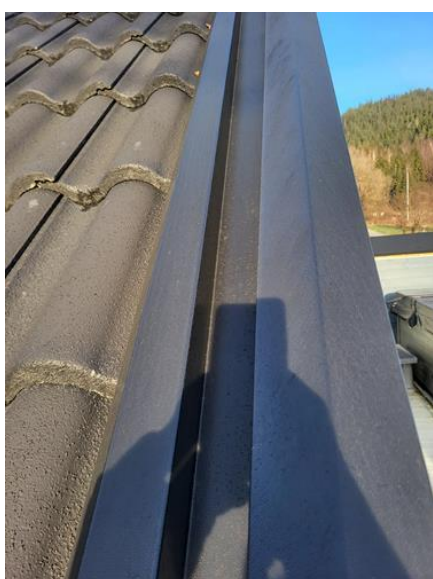
*Utvendig - [Yttertak, stedvise skottrenner mot vindskier]*

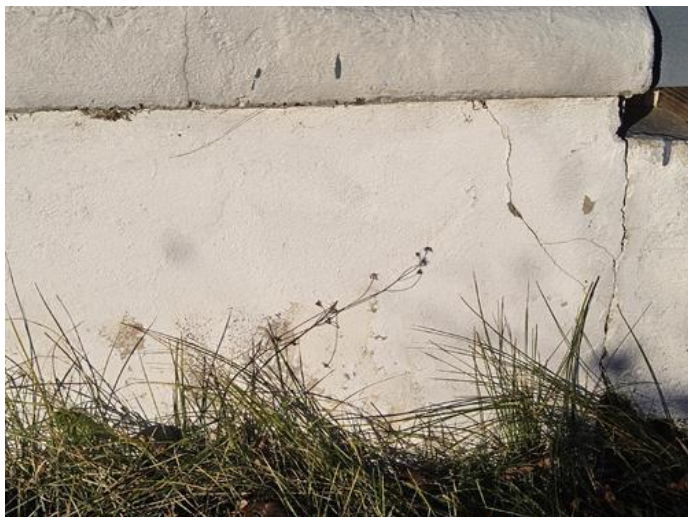
| | | Annet | Betong/murkonstruksjon på gammel veranda, har tegn på sprekker skader, lokale utbedringer anbefales. Området har ikke tilkomst innvendig. |

*Utvendig - [Riss sprekker i mur gammel terrasse]*

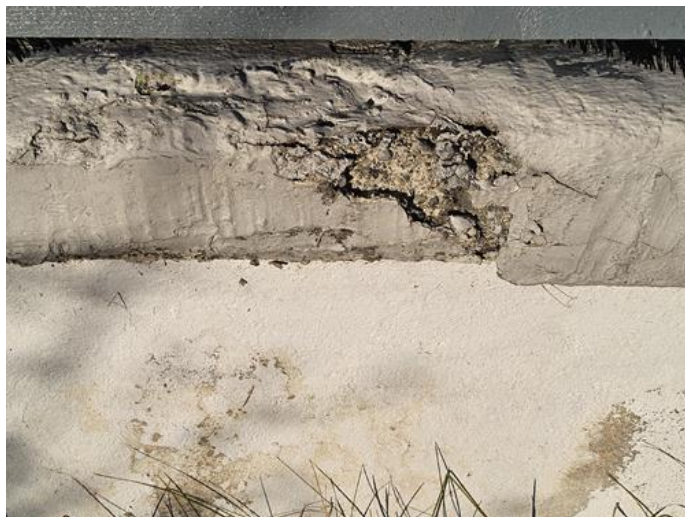
*Utvendig - [Slitasje på gammel terrasse]*
