# Tilstandsrapport

levert av Anticimex AS

Kvarvåsvegen 188  
3855 TREUNGEN  
Gnr./Bnr.: 34/220  
Nissedal kommune

Befaringsdato: 02.02.2026

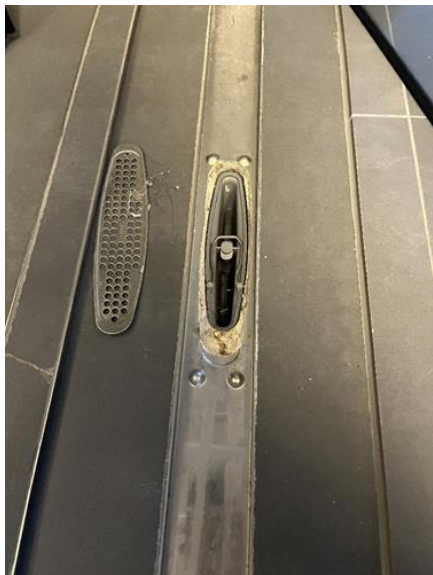
*Våtrom - [Sluk i dusjsonen på bad.]*

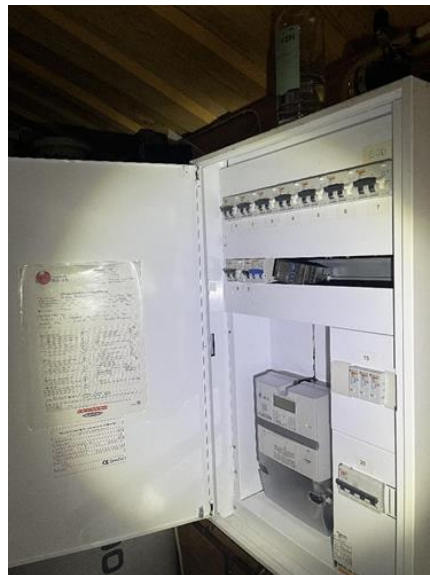
Det er gjennomført en forenklet vurdering av det elektriske anlegget, uten at det er registrert åpenbare avvik. Det anbefales likevel alltid på generelt grunnlag at en kvalifisert elektrofaglig person gjennomfører en utvidet kontroll av det elektriske anlegget.

*Elektrisk anlegg - [El-skap ]*
