Tilstandsrapport

Fritidsbolig

Medøveien 37, 3145 TJØME

Befaringsdato: 10.03.2026

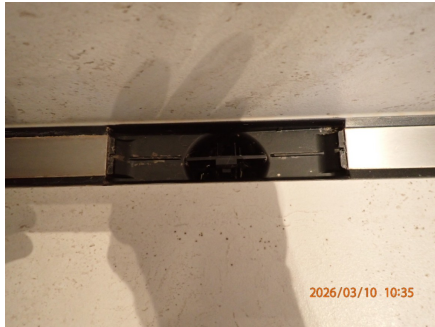
2. ETASJE > BAD

Det er slukrenne ved vegg i dusjsonen og smøremembran under fliser. Denne sluktypen gjør at det ikke er mulig å konstatere membran/slukmansjett, men det er heller ingen indikasjon på feil.

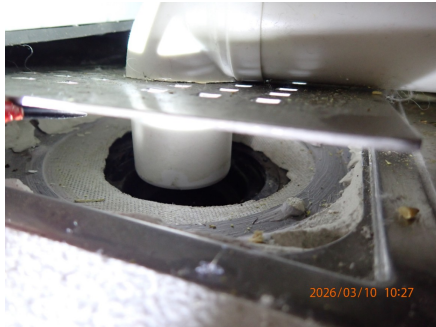
1. ETASJE > VASKEROM

Det er plastsluk og smøremembran under fliser.

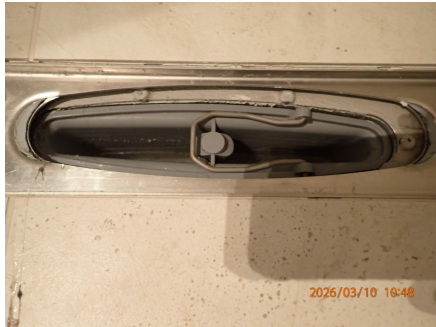
ANNEKS > BAD

Det er slukrenne ved vegg i dusjsonen og smøremembran under fliser.
