# Tilstandsrapport

## Enebolig

Vråljosvegen 238  
3853 VRÅDAL  
Gnr./Bnr.: 14/75  
Kviteseid kommune

Rapportdato: 24.05.2026  
Befaringsdato: 21.05.2026  
Referansenummer: 15082350

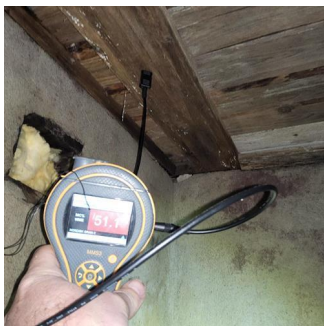
TG 3	Helhetsvurdering Det er valgt å vurdere boligens rom under terreng (og tilhørende bygningsdeler) med en samlet helhetsvurdering. Følgende hovedmomenter er lagt til grunn for vurderingen:  Overflater har omfattende slitasjer. Hovedårsak vurderes å være høy alder, manglende ventilering og sviktende drenering. Konsekvens er behov tiltak dersom overflater skal tilbakeføres til opprinnelig tilstand.  Det er utført fuktmåling i etasjeskille/himling. Målingen gir kun et øyeblikksbilde og kan eksempelvis endre seg med årstider, fukt- og temperaturforhold. Fuktinnholdet i tilgjengelig treverk ble målt med piggelektroder til 51,1 vektprosent. Dette måleresultatet tilsier at det ble registrert kritisk høyt fuktnivå i konstruksjonen, noe som tilsier en pågående fuktskade og nedbryting av trekonstruksjoner. Stedvise råteskader observeres. Tegn på mugg-/råtesopp i konstruksjonen, noe som vurderes å være et resultat av forhøyet fuktighet inne i konstruksjonen. Fuktproblemer oppstår gjerne som følge av en kombinasjon av flere underliggende årsaker.

Helhetsvurdering - Eksempel på fuktmåling i kjellerrom mot øst

Oppsummert Basert på bygningsdelenes samlede tilstandsbilde og hovedmomentene som nevnes over bør det påregnes strakstiltak grunnet påviste skader. Det er ikke kjent om forholdene har ført til følgeskader i andre konstruksjoner. En fagkyndig bør kartlegge og vurdere forholdene i sin helhet, slik at nødvendige tiltak og omfanget av skadene avklares. Følgende sjablongmessig gjelder for ytterligere undersøkelser av skadeomfang og lokale utbedringer.  Sjablongmessig prisanslag Kr 50 000 - 100 000

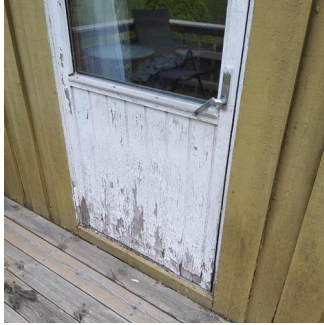
Balkongdøren har betydelig slitasje, og det er registrert skader/funksjonssvikt. Konsekvens er at dørens levetid vurderes som passert. Foreslått tiltak er komplett utskiftning. Følgende sjablongmessig prisanslag gjelder for utskiftning av dør.  
Sjablongmessig prisanslag: kr 10 000 - 50 000

Ytterdører og omramming -  
Eksempel på slitasjer og skader på  
balkongdør
