# Tilstandsrapport

Enebolig

Lundgårds vei 40 B, 1710 SARPSBORG

Befaringsdato: 08.06.2026

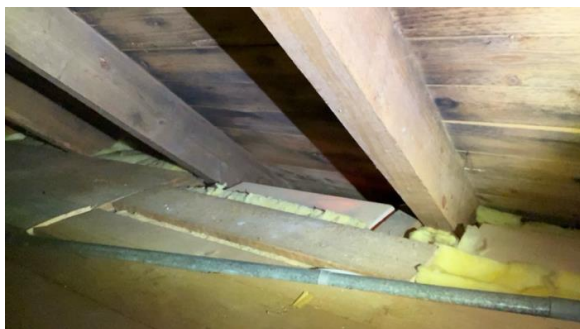
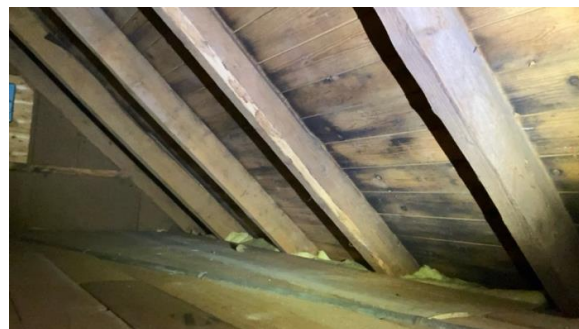
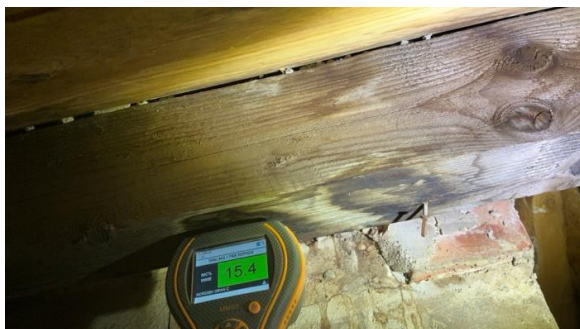
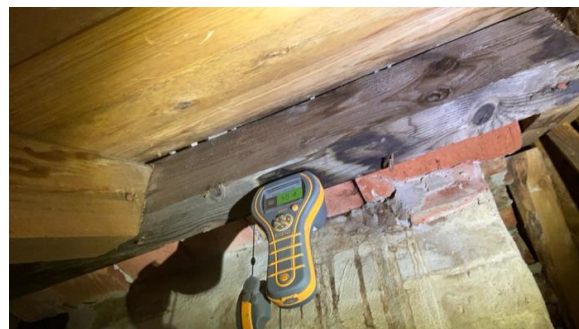
- Det er påvist avvik rundt gjennomføringer i takflaten.
- Undertaket er misfarget.

Lufting/ventilering bør forbedres.

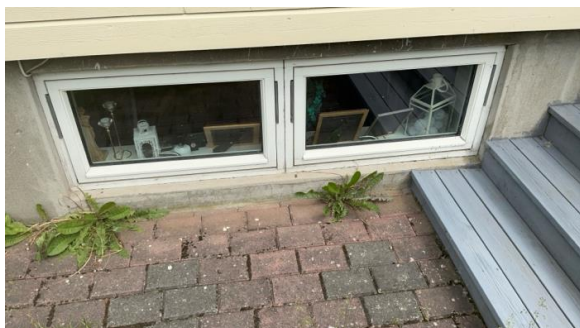
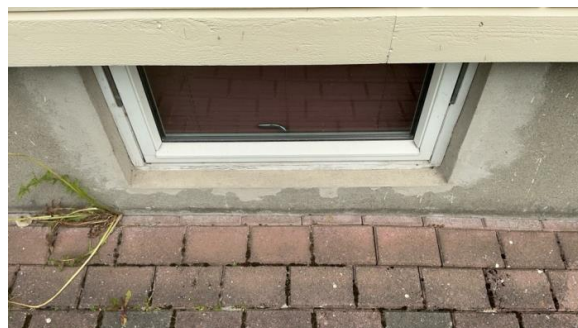
- Det er påvist avvik rundt innsettsdetaljer.

Det er ikke montert vannbrettbeslag på vinduer i kjeller, noe som øker risikoen for fuktinntrengning i veggen.

Monteringsfugen mellom bunnkarmen og veggen er spesielt utsatt for værpåkjenning. Under vinduet bør det derfor monteres et beslag eller en plate som beskytter veggen nedenfor mot vanninntrengning. Hvis vinduet ligger utsatt til for slagregn, er det helt nødvendig å montere sålbenkbeslag.

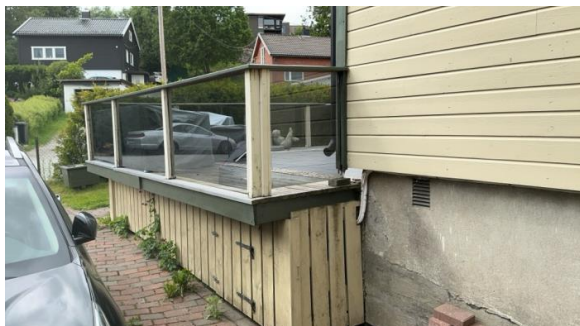
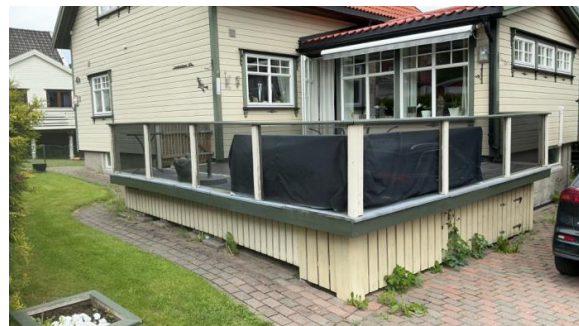
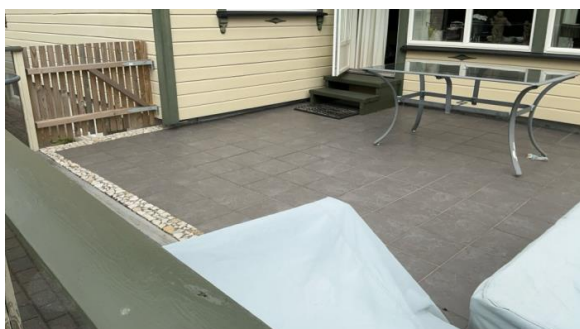
- Karmene i dører er værslitte utvendig og det er sprekker i trevirket.

Det anbefales overflatebehandling og vedlikehold av treverk og flislegging, samt lokal utskifting av skadet trevirke ved behov.

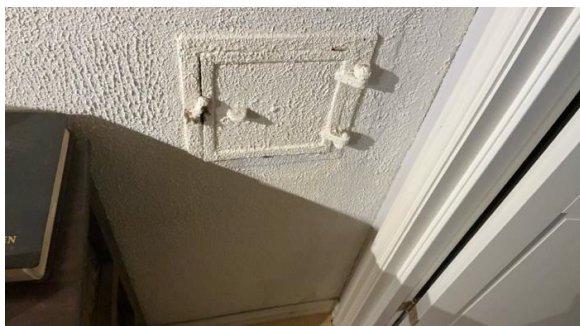
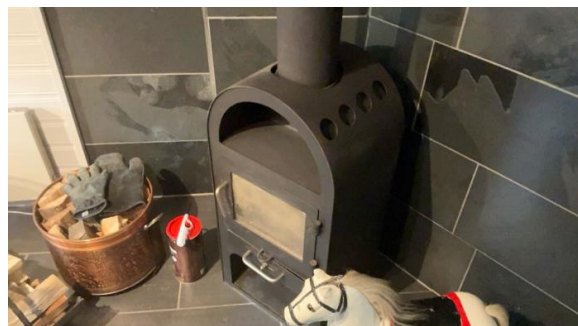
Sprekk i mur.

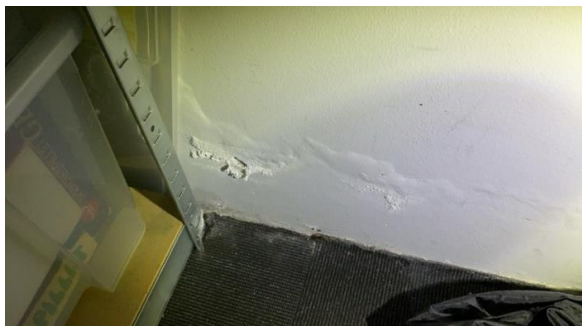
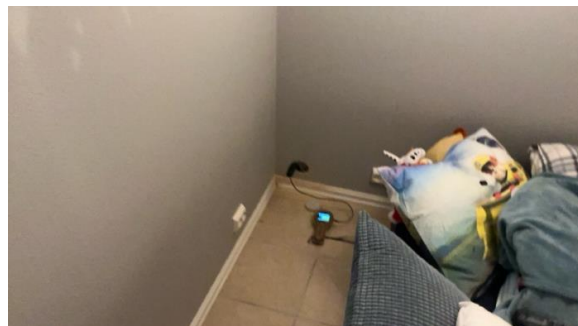
- Det er påvist indikasjoner på noe fuktgjennomtrenging inn i kjellermur.

Det registreres bruk av diffusjon sperre på den varme siden i de utforede veggkonstruksjonene. Sintef Byggforsk anbefaler i dag å ikke benytte diffusjonssperre i utforede veggkonstruksjoner i rom under terreng, da det kan medføre magasinering av fukt i konstruksjonen.

Det kan ikke utelukkes at det er høyere forhøyede fuktverdier andre steder i rom under terreng.

Det er viktig å ha mest mulig åpne mur konstruksjoner, samt at ting og gjenstander som kan ta skade bør ikke lagres i direkte kontakt med underlaget. For å lukke avvik må det iverksettes tiltak med fuktsikring. Overvåk konstruksjonen jevnlig.

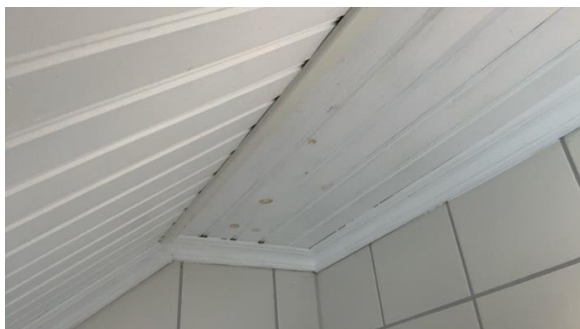
Det er registrert enkelte kvistgjennomslag/misfarginger i malt trepanel i himlingen. Forholdet vurderes hovedsakelig som kosmetisk og skyldes gjennomslag av harpiks/stoffer fra kvister i treverket.

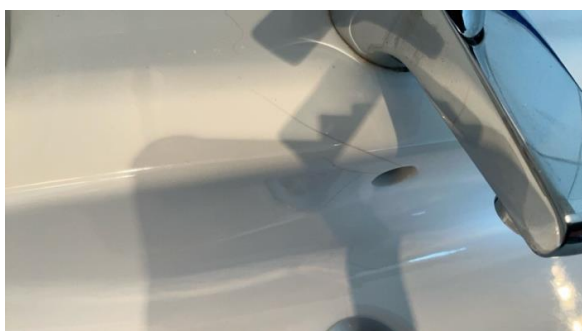
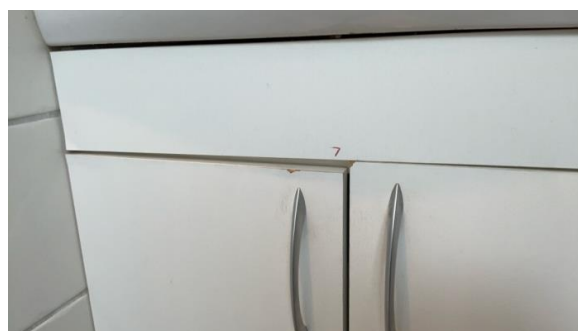
- Det er påvist riss/sprekker i utstyr på våtrommet.

- Riss er vanligvis overfladiske skader i servantens overflate eller glasur. Konsekvensene av riss er hovedsakelig kosmetiske.

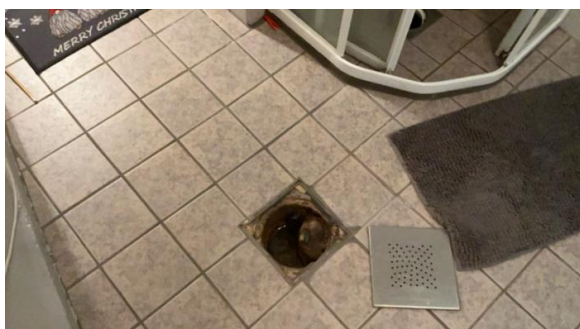
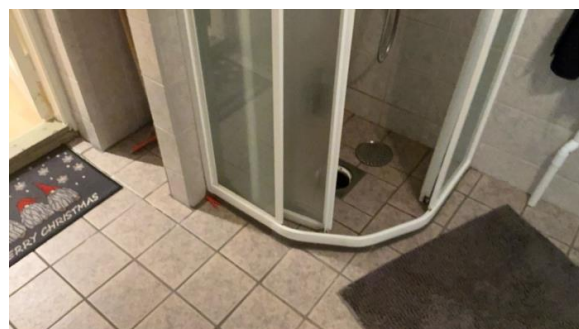
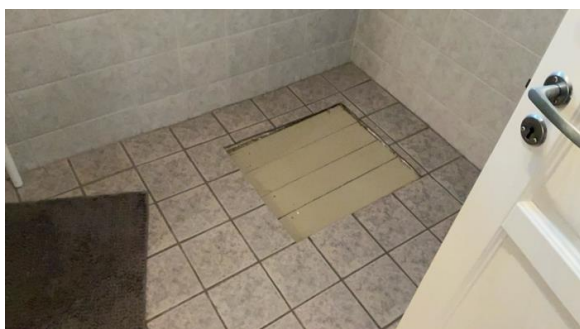
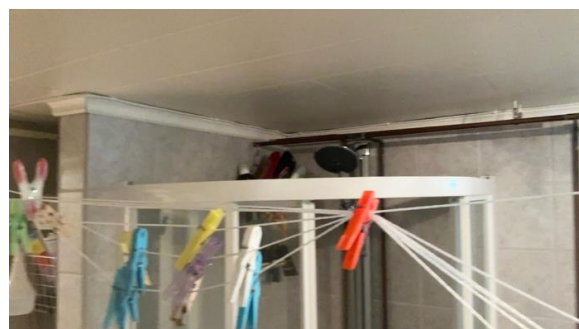
Med bakgrunn i at badet er av eldre dato og har sluk fra byggeår må badet påregnes oppgradert i tiden som kommer, dette med bakgrunn i at eldre rustne sluk uten klemring erfaringsmessig er mer utsatt for lekkasjer i overgang membran til sluk, i tillegg til at sluket i seg selv er over forventet levealder.

- Manglende oppgradering av våtrommet medfører høy risiko for at konstruksjonene ikke vil tåle vanlig bruk av vann eller lekkasjer. Dette kan føre til fuktskader på tilstøtende konstruksjoner.
- Våtrommet må totalrenoveres. Alle forhold med tettesjikt, våtsone, sluk m.m. må dokumenteres.

**Kostnadsestimat: 200 000 - 500 000**

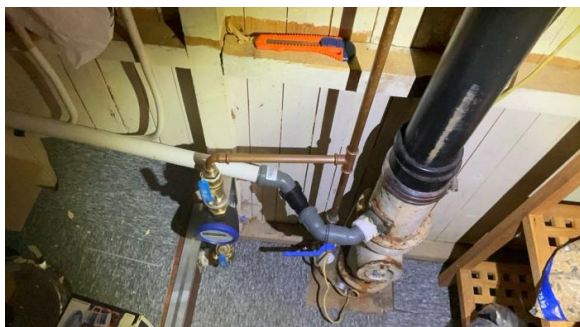
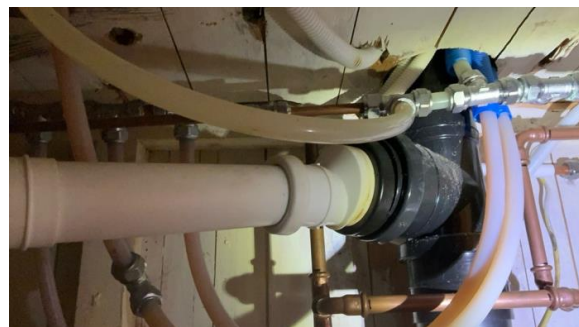
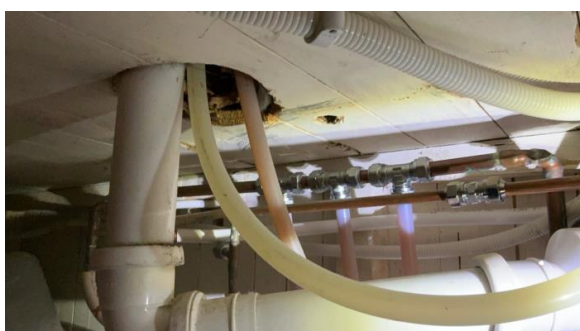
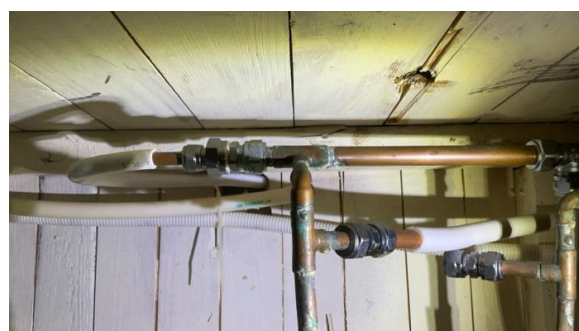
Irr kan over tid føre til svekkelse av rørene, med økt risiko for lekkasjer. Det kan også indikere skjulte vannskader eller kondensproblematikk i området.

Rørene bør inspiseres nærmere av rørlegger for å vurdere tilstand og eventuelt skifte ut skadede deler. Det bør også avklares om årsaken er fukt, kondens eller tidligere lekkasjer.

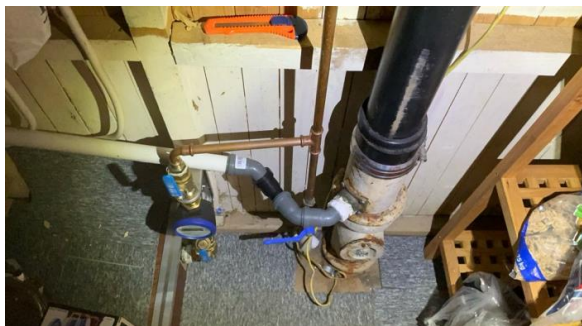
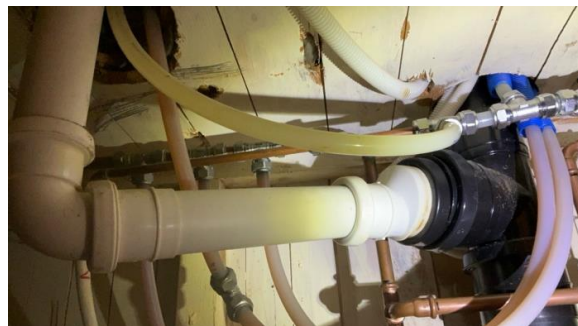
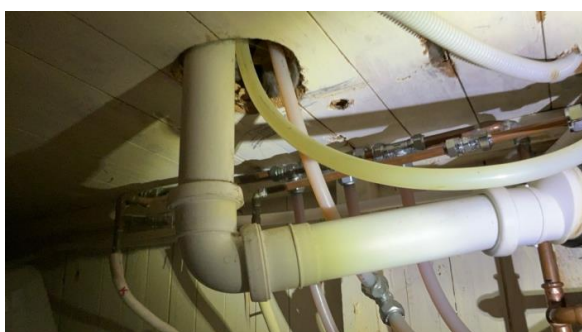
- Eldre avløpsrør har blant annet større sannsynlighet for lekkasjer, noe som kan føre til omfattende og kostbare vannskader i boliger.
- I forbindelse med oppgradering av våtrom vil det være naturlig med utskiftning av rør.

Motfall på rør bør endres til riktig fall..
