# Tilstandsrapport

levert av Anticimex AS

Ajervegen 64  
3825 LUNDE  
Gnr./Bnr.: 87/59  
Nome kommune

Befaringsdato: 24.09.2025

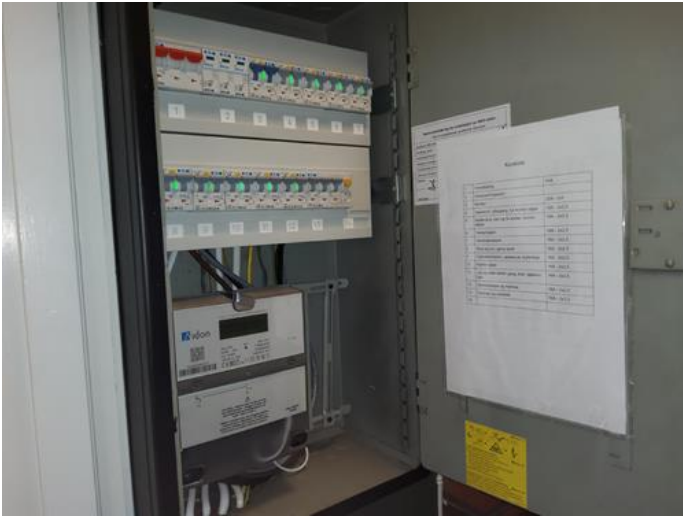
Beskrivelse - [Sikringskap]

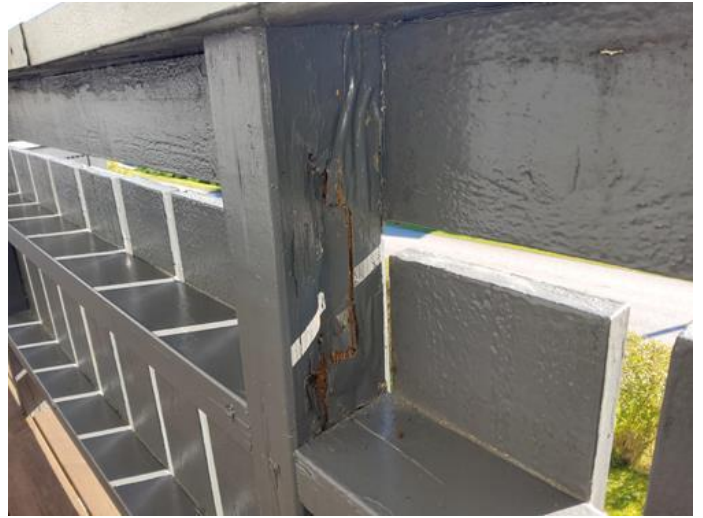
Rekkverkshøyden er under 1,0 meter. Avvik fra dagens byggt teknisk forskrift. Rekkverk og kantbord har stedvise skjevheter, slitasje og råte.

Det ble registrert utettheter/mangelfull utførelse av tettesjikt rundt rekkverkstolper. Konsekvens kan være økt risiko for lekkasje i de aktuelle områdene. Forøvrig er tettesjiktet skjult og ikke tilgjengelig for inspeksjon. Det ble ikke registrert lekkasje på befaringsdagen.

Terrasser/intrukket balkong over innvendige rom -  
[Eksempel på råteskader- verandarekkverk]

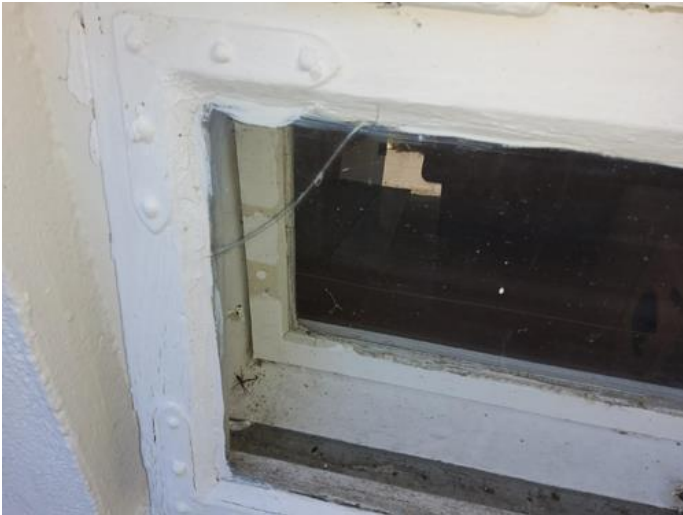
Vinduer - [Sprukket glass kjellervindu]

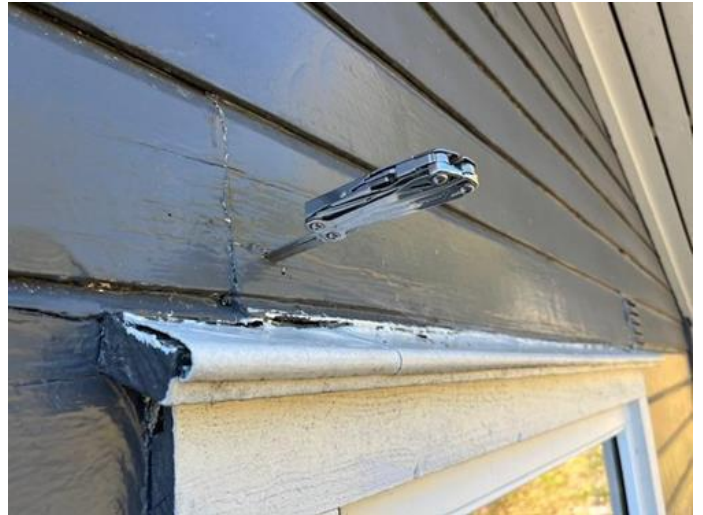
Noe slitasje, tørrspreker og bobler i maling registrert.  
Råteskader i kledning ved vindu mot nord.  
Tiltak bør påregnes.

Beskrivelse - [Råteskade på kledning]

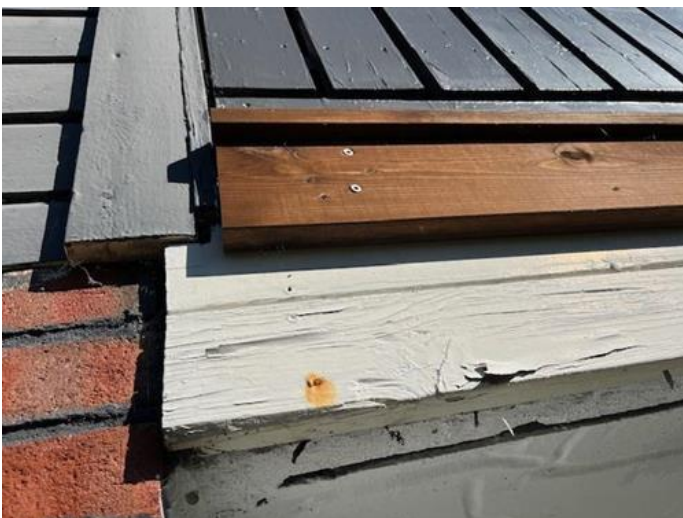
Beskrivelse - [Eksempel på slitasje]

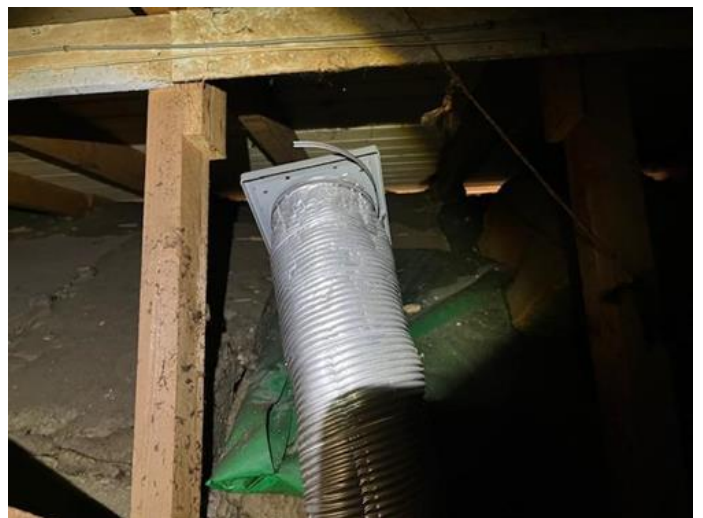
Kommentar - [Avtrekk fra kjøkken]

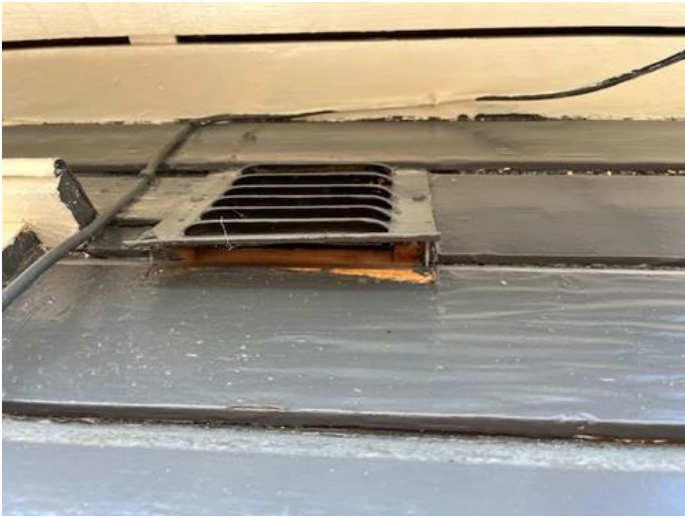
*Yttervegger inkl. fasader og konstruksjon - [Løs rist til ventil]*
