Myragata 4

Trivelig & Velholdt enebolig med flott tomt - Anneks og dobbel garasje - Sentralt, men rolig!

Holmskau & Partners presenterer Myragata 4, en tiltalende og sjarmerende enebolig med fin beliggenhet rett utenfor Rakkestad sentrum.

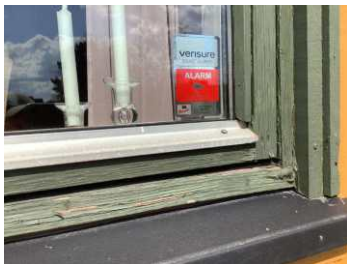
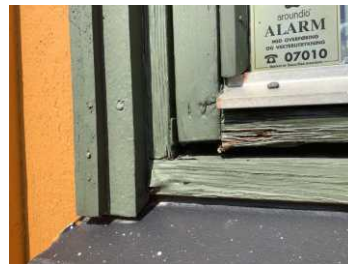
- Karmene i vinduer er slitte og det er sprekker i trevirket.

Råteskadet vindu.

- Det må foretas lokal utbedring.

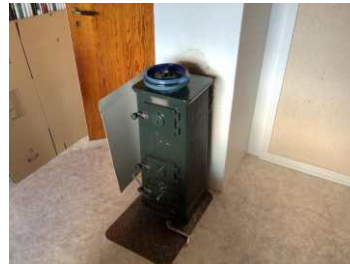
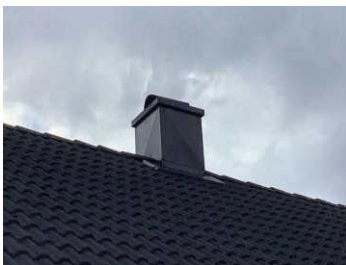
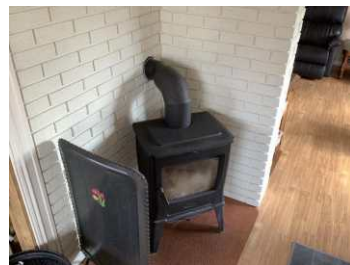
Avflassing rundt røykrør.

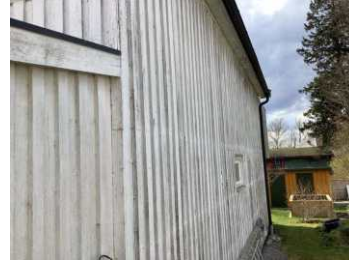
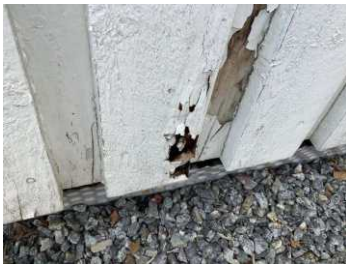
TG 2 Veggkonstruksjon

- Det er værslitt/oppsprukket trevirke/trepaneler.
- Det er påvist råteskader i bordkledningen.

- Lokal utbedring/utskiftning bør utføres.
- Råteskadet trekledning må skiftes ut.
