# Borgveien 25B

Befaringsdato: 07.01.2026

# Tilstandsrapport

## ENEBOLIG

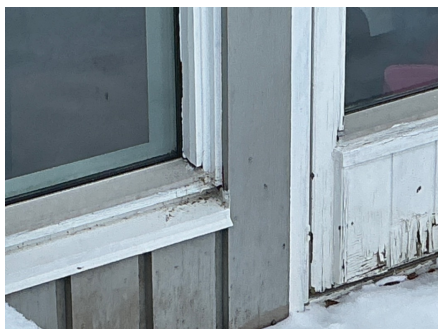
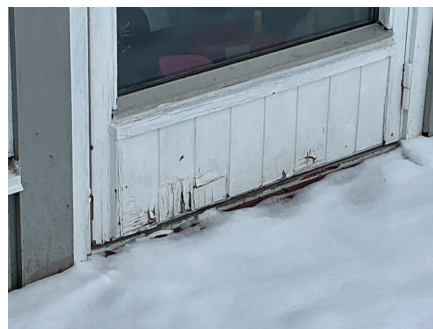
- Karmene i dører er værslitte utvendig og det er sprekker i trevirket.

Balkongdør må skiftes.

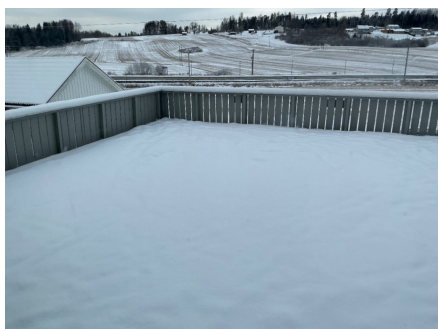
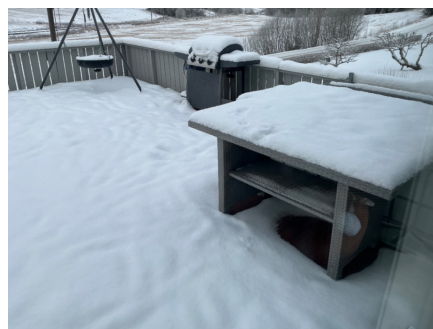
## TG IU Balkonger, terrasser og rom under balkonger

Det er terrasse over garasjen, med dekke av Lecaplank, belagt med membran, og terrassebord. Terrassen var ved befaringen dekket av snø. Det ver ikke mulig å vurdere denne annet en ut i fra alder. Det ble ikke observert tegn på lekkasje i garasjen, men på grunn av alder på membran kan dette plutselig oppstå. Terrasse er fra 2007, og forventet levetid på en utvendig membran er 30 år. Fall og avrenning er ikke målt, men eier har montert takrenne over kjøreporten, og det vil være naturlig med avrenning fra terrassen denne veien.

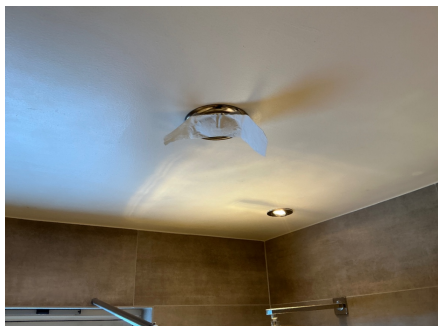
### TG 1 Tilliggende konstruksjoner våtrom

Hulltaking er foretatt uten å påvise unormale forhold. Hulltaking er foretatt ved/i Soverom. Fuktkvotemåling (vekt%) i konstruksjonen ble målt til 0.

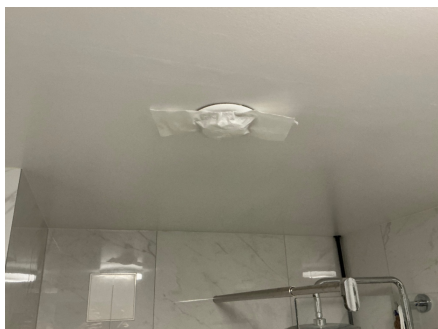
### TG 1 Tilliggende konstruksjoner våtrom

Badet er under 5 år, og har dokumentasjon. Det er i forskrift da ikke krav om hulltaking. Det er gjort overflatesøk med fuktindikator, uten å registrere unormale avvik.

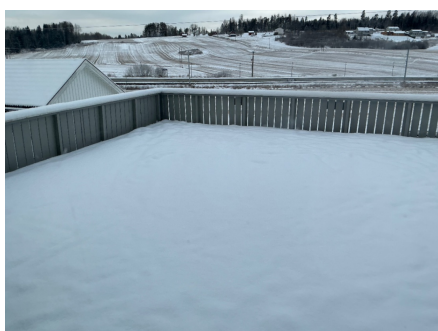
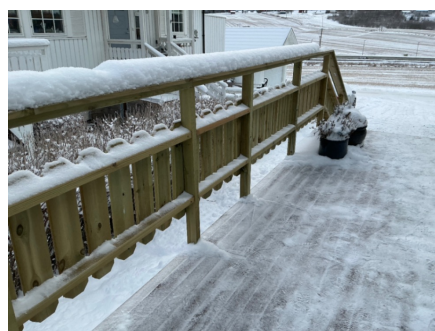
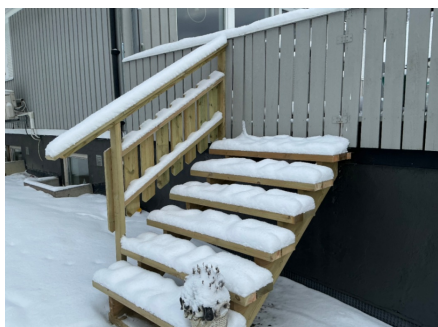
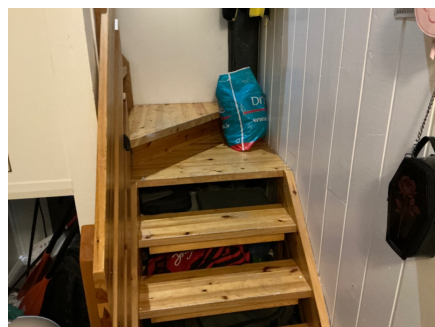
- Åpninger i rekkverk på balkong eller terrasse er ikke i henhold til krav i dagens forskrifter.
- Åpninger i rekkverk på utvendige trapper er ikke i henhold til krav i dagens forskrifter.
- Det er avvik i rømningsveier.
- Det er ikke foretatt radonmålinger, og bygget er heller ikke utført med radonsperre.
- Det er ikke montert rekkverk på utvendige trapper.
- Det mangler håndløper på vegg i det innvendige trappeløpet.

- Håndløper på innvendig trapp må monteres på vegg for å tilfredsstille krav på byggetidspunktet.
- Det bør gjennomføres radonmålinger.
- Det er ikke krav om utbedring av åpninger i rekkverk til dagens forskriftskrav.
- For å avklare omfanget av avvik ved rømningsveier bør det innhentes en brannteknisk vurdering.
- Det er ikke krav om utbedring av åpninger i rekkverk for utvendige trapper til dagens forskriftskrav.
- Det er ikke krav om utbedring av rekkverkshøyde opp til dagens forskriftskrav.
- Rekkverk for utvendige trapper må monteres for å lukke avviket.
