# Tilstandsrapport

Rekkehus over tre plan

Johan Paulsens vei 26 A, 1738  
BORGENHAUGEN

Befaringsdato: 16.02.2026

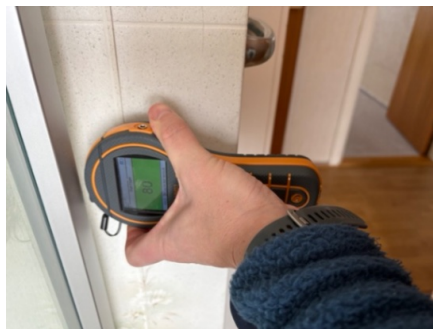
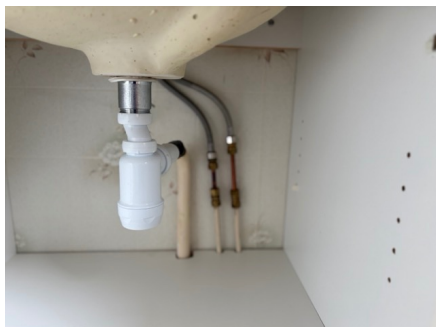
## 2. ETASJE > BAD/WC

Det ble utført hulltaking i tilstøtende rom (Soverom). Det ble ikke påvist unormale avvik i de kontrollerte områdene.

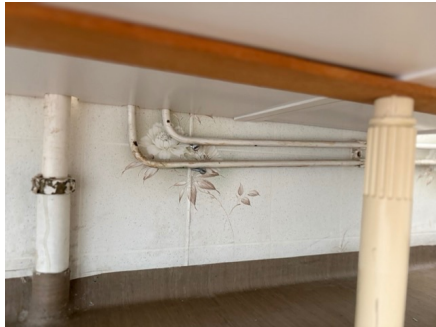
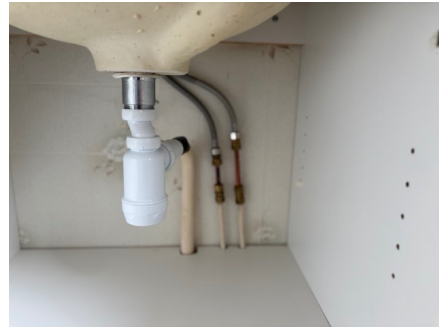
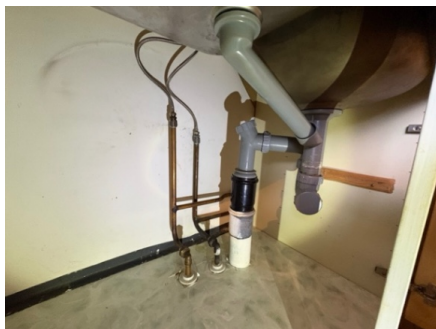
## 1 TG 2 Avløpsrør

Interne og synelige avløpsrør i plast ført til felles rørføringer fra byggeåret.

Det anbefales å følge opp avløpsledningene med jevnlig kontroll. Ved oppgradering av våtrom eller kjøkken kan det vurderes tiltak som fornying eller utskifting av deler av anlegget for å sikre tilfredsstillende funksjon i tråd med dagens krav i TEK.
