# Tilstandsrapport

Enebolig

Prestegardsvegen 21, 3812 AKKERHAUGEN

Befaringsdato: 22.09.2025

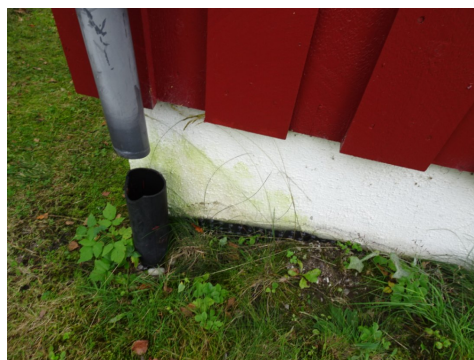
- Mer enn halvparten av forventet brukstid er passert på renner/nedløp/beslag.
- Takrenner har punktvis lekkasjer.

mottaksrør er tett

Utskiftning av takrenner og nedløp bør en vurdere å fornye om ikke for lenge, men det er ofte naturlig å ta dette samtidig med fornyelse av taktekingen.

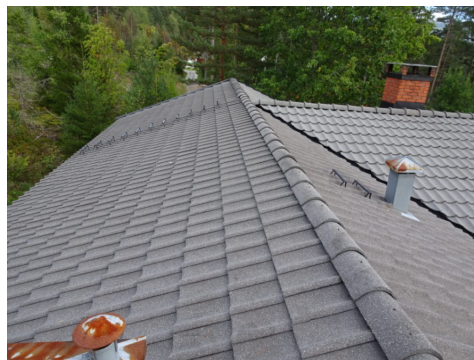
Eldre luftehatter 2 stk.

En bør også regne med å fornye luftehatter på taket (2 stk.)

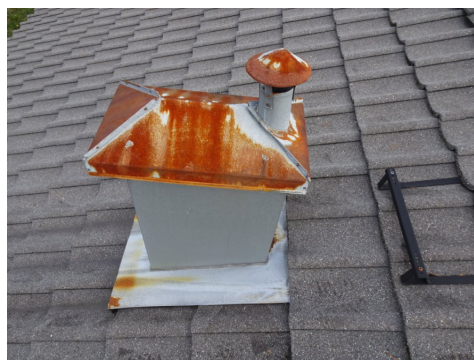
Gamle luftehatter med rust

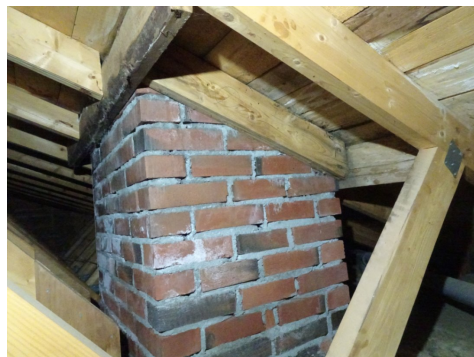
Fuktskjolder ved pipe nordvestre takflate

- Det er påvist fuktskjolder i undertak/takkonstruksjon.

Fuktskjolder på takdetaljer rundt pipe og gjennomføringer sees forholdsvis ofte grunnet utettheter ved takhatter og pipebeslag.

Den heldekkende pipehatten ved nordvestre takflate ser bra ut nå (fornytt siden byggeår), så fuktskjoldene har nok i hovedsak oppstått før ny pipehatt (2024) ble montert.

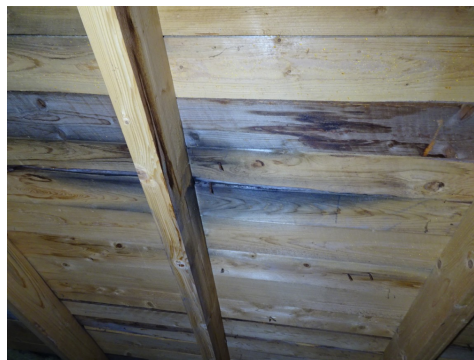
Svertesopp grunnet fuktpåvirkning

Befaringen viste også svertesopp i områder, som en ofte ser, nær takfoten, men det ble også registrert lenger opp på takflaten og skyldes trolig for mye fuktpåvirkning fra takteking på utsiden før mosen ble fjernet i 2024.

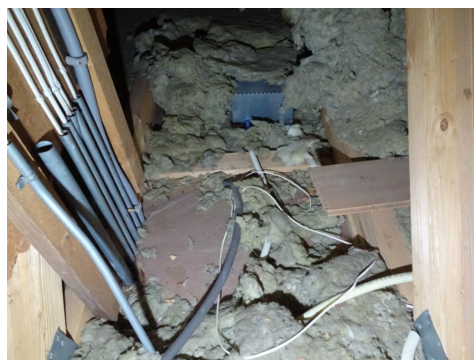
Rydde i isolasjon, isolere bedre rundt spotkasse

Rydde/legge på plass isolasjon enkelte steder på loftet, sjekke over spotkasser slik at de er ordentlig isolert.

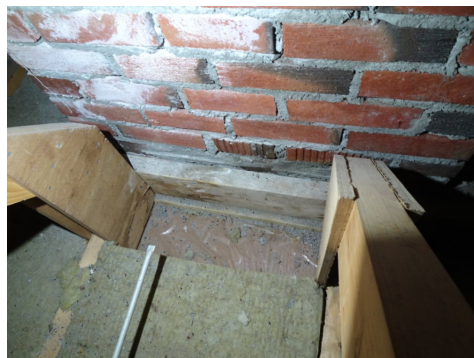
Mangler litt isolasjon ved pipe

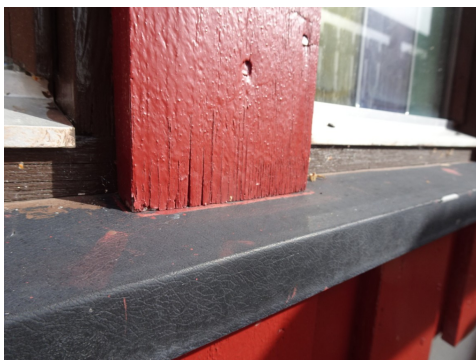
- Det er påvist avvik rundt innsettingsdetaljer.

Belistning ført helt ned på beslag med fare for oppsug av vann

Det er mulig med en Fein sag og få til en åpning mellom beslag og belistning som bør være 6-7 mm.

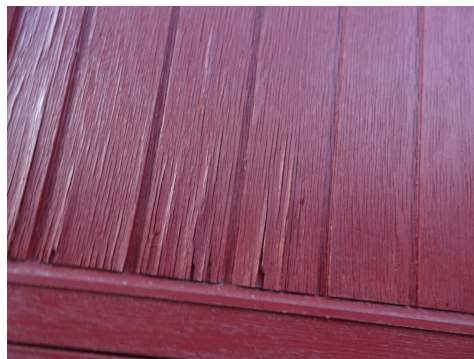
- Det er påvist dører som er vanskelig å åpne eller lukke.
- Det er påvist utetthet/åpning mellom dørblad og dørkarm. Dvs. at kaldtrekk kan oppstå.
- Karmene i dører er værslitte utvendig og det er sprekker i trevirket.

Svært slitt panel utvendig på verandadør til sov 1 etg.

Montere pakninger i anslaget på de 2 hovedinngangsdører.

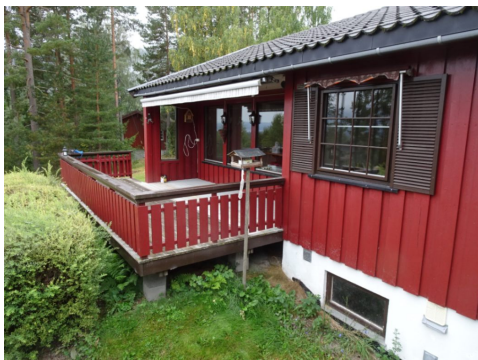
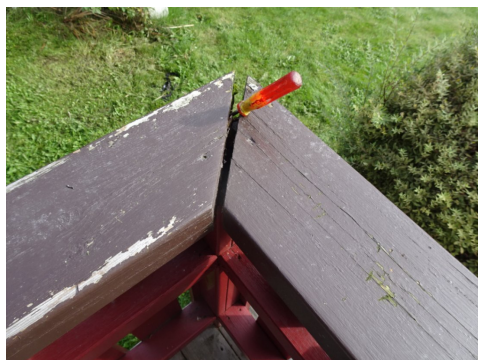
- Rekkverket er for lavt i forhold til dagens krav til rekkverkshøyder.
- Det er avvik:

Kravet til rekkverkshøyde i 2010 var 100cm  
Rekkverket må festes til vegg da det har løsnet litt.  
I rekkverkshjørnet er det noe råte i konstruksjonen som må skiftes ut.

noe råte her, forbinde hjørnet ordentlig

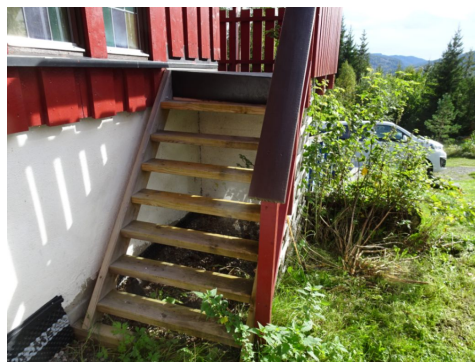
- Åpninger i rekkverk er ikke i henhold til krav i dagens forskrifter.
- Det er avvik:

svært bratt trapp

Det anbefales å bygge ny trapp med slakere vinkel.

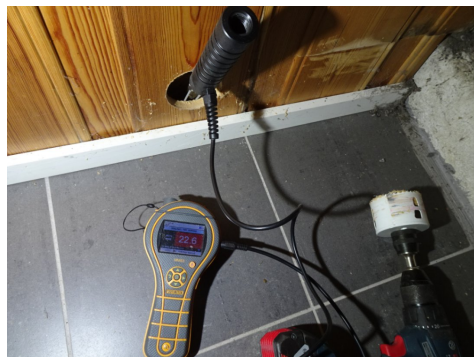
I sokkeletg. i gangrommet sees nedre del av 2 panelbord skåret over samt litt svertesopp og fuktskjolde. Iflg. Magnus Ingebretsen ble panelet skåret over grunnet sjekk / rep av en underliggende skade, men han visste ikke nøyaktig hva skaden hadde vært.

Fukt i konstruksjon 22,6% trefukt

Panelveggen dette gjelder er utført fra en lecamur. Det anbefales å åpne veggen opp for å sjekke ytterligere, da det ble registrert fukt ifbm hulltaking.

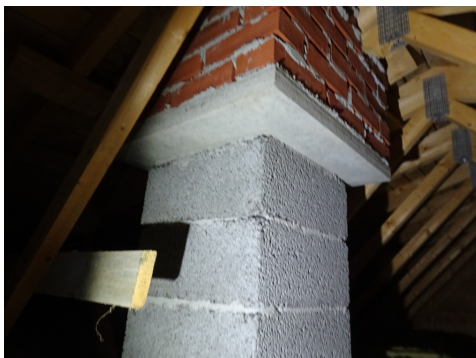
leca pipe 1984 med teglstein fra loft til over tak

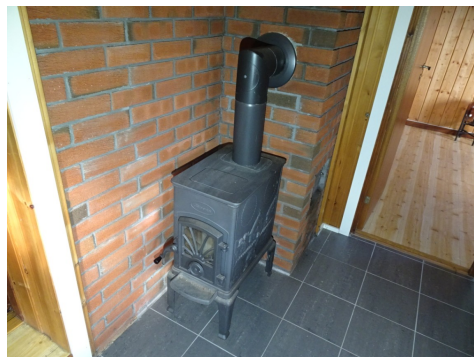
Ildsted står for nær pipe, kun 5 cm, krav min. 10 cm

- teglsteinspipe kan tildekkes med tynn papirtapet i wc rommet
- ildsted Jøtul vedovn må justeres slik at avstanden blir min 10 cm

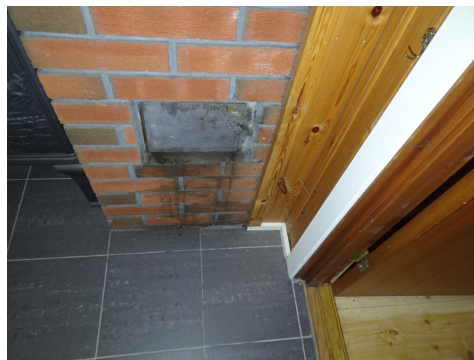
- Avstanden mellom ildstedet og brennbart materiale er for liten.
- Det er påvist brennbart materiale nærmere enn 300 mm fra sotluke/feieluke.
- Det er påvist sprekker og/eller riss i pipe.
- Pipevanger er ikke synlige.

Sotluke i sokkeletg., brennbart materiale for nær sotluken.

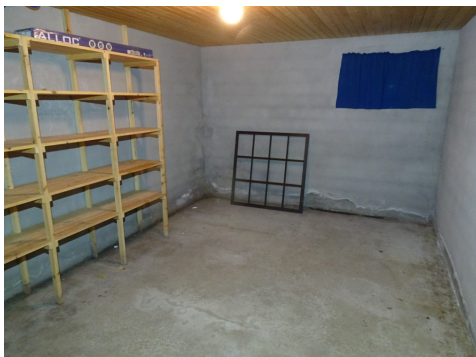
- Det er gjennom hulltaking påvist høyt fuktnivå inne i trekonstruksjonen i hulltakingen, men ikke påvist fuktskader i dette området. Høy luftfuktighet kan over tid føre til muggvekst eller sverting av materialer. Samtidig kan materialer og konstruksjoner bli ødelagt.
- Det er påvist indikasjoner på noe fuktgjennomtrenging i kjellergulv.
- Det er påvist indikasjoner på noe fuktgjennomtrenging inn i kjellermur.
- Det er registrert typisk "kjellerlukt"

Årsaken til fukten er kapillært oppsug av fukt fra grunnen som over tid trekker gjennom (kapillært) betongblokker og gulvstøpen. Årsaken er at bygget er fra 1975 og har dermed ikke de samme kapillærbrytende lag slik det utføres i dag.

Overflater viser saltutslag og mørkere soppfelter

Det anbefales å rengjøre muroverflatene med klorinblandet vann (5%).

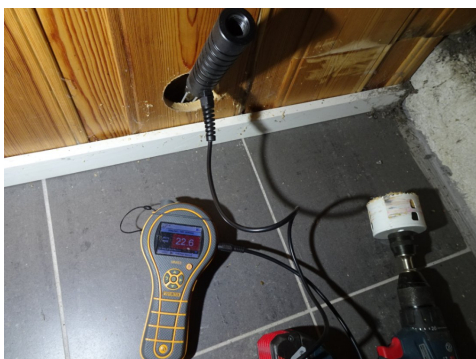
Trapperommet : det ble her målt 22,6% trefukt, som trolig skyldes kapillært opptrekk av fukt til trevirket.

22,6 % trefukt registrert i utforet vegg

- Andre tiltak:
- Ytterligere undersøkelser må foretas for å få kartlagt årsak og omfanget på eventuelle skader.

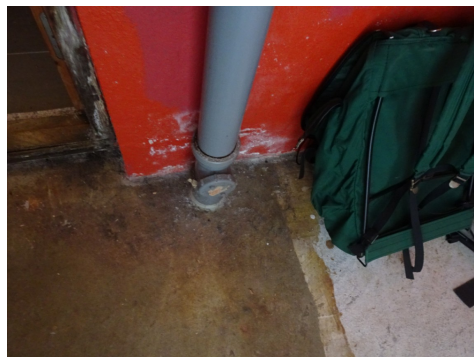
svertesopp og saltutslag

Overflater må vaskes rene med 5% klorinblandet vann.

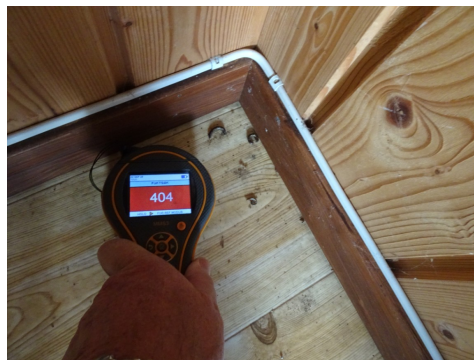
Noe høyt resultat ved fuksøk i soverom

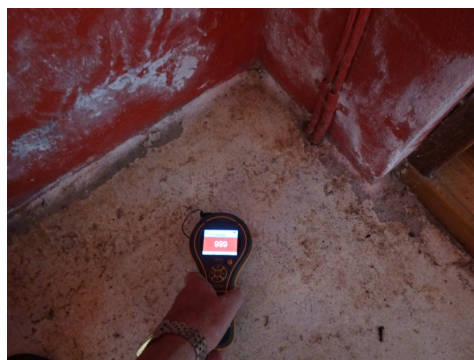
- her er det brukt belegg på gulvet, noe som ikke anbefales grunnet akkumulering av fukt under belegget, det ble registrert noe høyt nivå ved fuksøk

Fuksøk høyt nivå

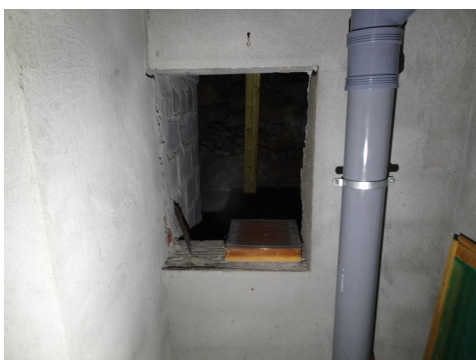
adkomst luken til første krypprommet

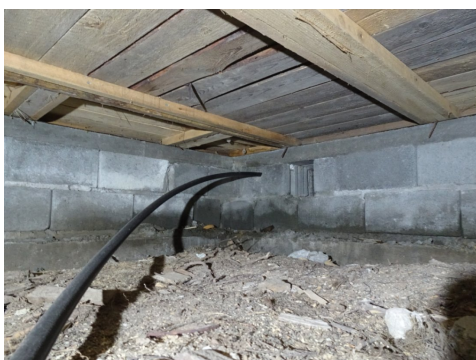
Den mest sårbare sonen finnes i det første krypprommet og ved hjørnet mot nordre side. En ser her at det henger konkonger (edderkoppreir) som er et tegn på fuktig område.

Årsaken til at dette området er noe ekstra fuktig skyldes i det vesentlig fuktpåvirkning fra terrenget på utsiden som ligger oppunder kledning og tetter delvis igjen for lufteventilen i dette området.

Bildet fra indre hjørne i første krypprom nordre hjørnet.

Justere terrenget på utsiden slik at lufteventilen blir fri for terrenget og hindrer at vann kan strømme direkte inn i ventilen.

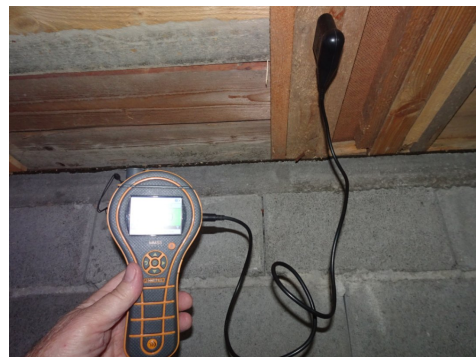
Fuktmåling ble utført 2 ganger, men dessverre var bildene ikke av en kvalitet som gjorde det mulig å avlese resultatet. Imidlertid ser en at det er i grønn sone som betyr ikke alvorlig høyt nivå.

Fuktmåling, kun viser grønn sone.

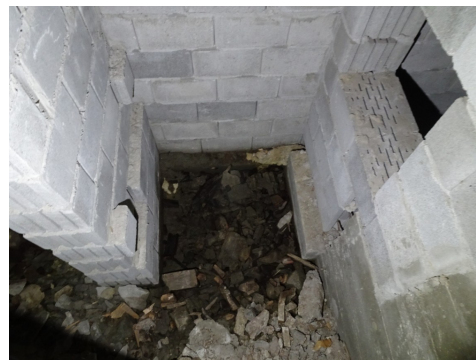
div rester av organisk materiale / trevirke

Fjerne organisk materiale fra krypprommene, samt tildekke grunnen så godt som mulig med solid plast 0,20. Når en utfører denne jobben må en sjekke området som beskrevet over mtp evt. råte.

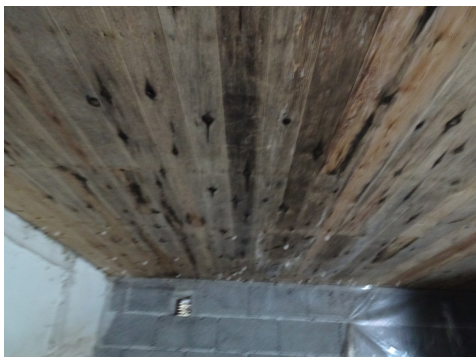
Det er svært mye svertesopp, og noe høy trefukt ble målt i taket, dette grunnet stående vann i krypprommet over tid.

Mye svertesopp på trebordene

- Fuktsperre på bakken bør etableres.
- Terrengfall i tilknytning til konstruksjonen må utbedres.

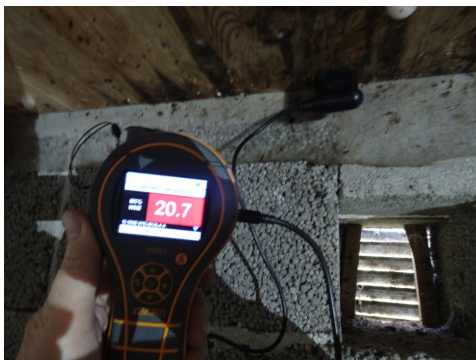
Noe høy trefukt 20,7%

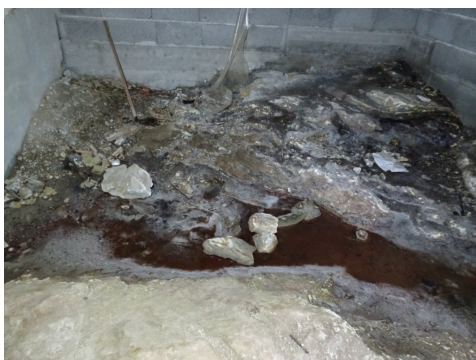
stående vann i områder

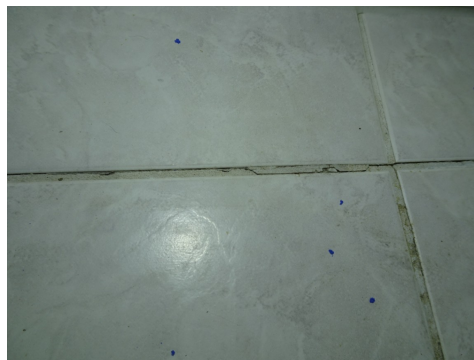
Riss/sprekker i fuger sees i dusjsonen.

dusjsonen, sprekk/riss i fuger

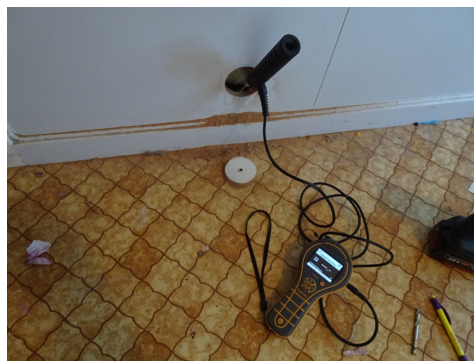
Det ble tatt ut et rundt hull på 73mm i vegg mot dusjsonen for kontroll av fuktforhold direkte mot utsatt område.

Det ble ikke registrert fukt.

hulltaking i vegg mot bad

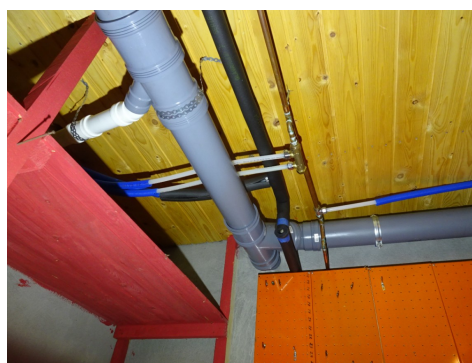
kobberør og rør i rør

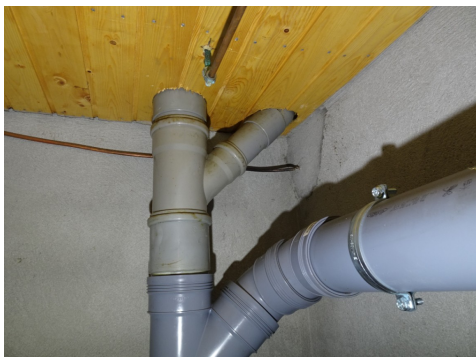
kobberrør med plastkapsling sees med noe irring

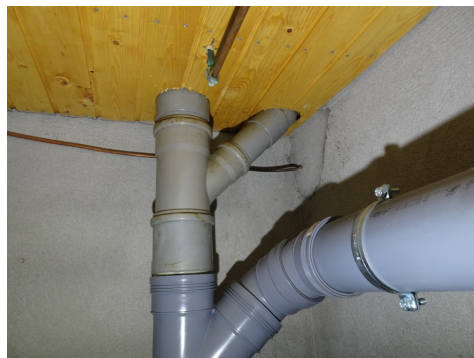
Blandet alder sees her, fra 1975 og 2010

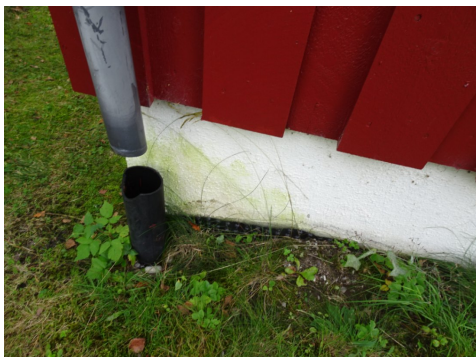
Knottplast mangler klemlist og forsvinner under tettenget

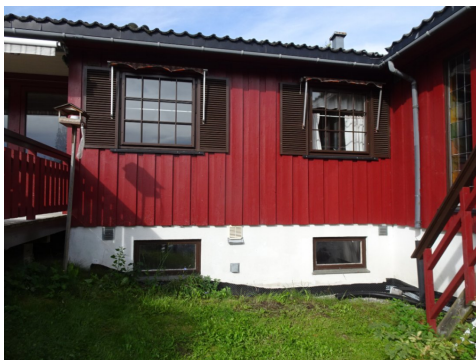
mangler klemlist i området

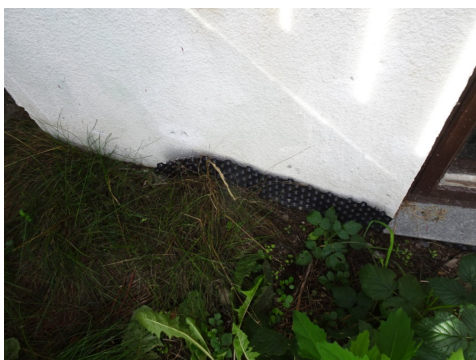
mangler klemlist

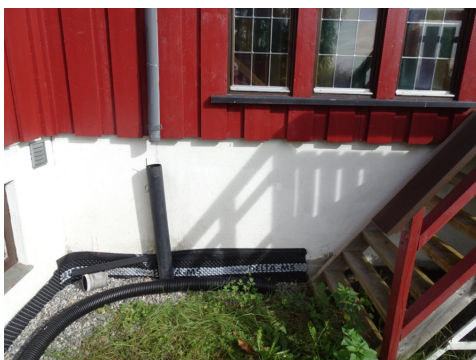
Om trappen fjernes (ifbm ny trapp) må en sjekke ytterligere fuksikring av mur

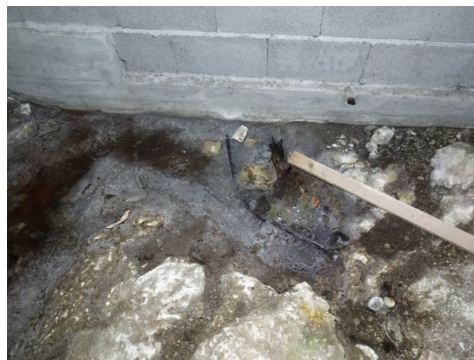
Støpt såle mot fjellet, grunnmur i leca, dette er i nordøstre side (tilbygg 1984)

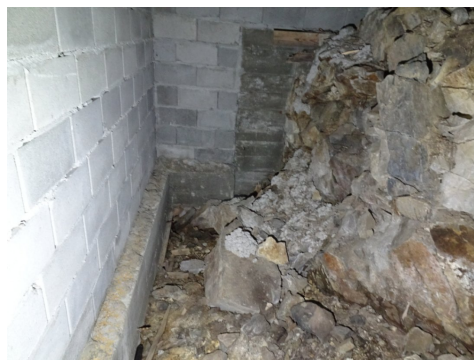
Betongsåle mot fjellgrunn, ventilerte betongblokker benyttet som grunnmur / ringmur. Dette er i sørvestre side (1975)
