Tilstandsrapport

Enebolig

Fagersandveien 13 A, 3124 TØNSBERG

Befaringsdato: 04.05.2026

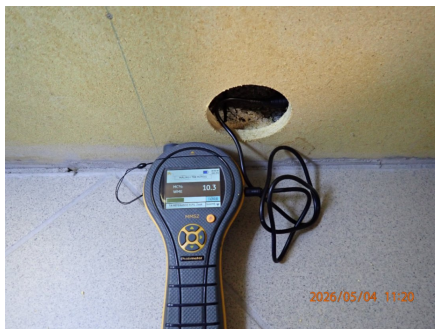
Boligen har underetasje med utforede vegger og ett rom med synlig murvegg. Det er ikke registrert noen tegn til fukt eller andre sakder på synlig murvegg eller ved hulltaking.

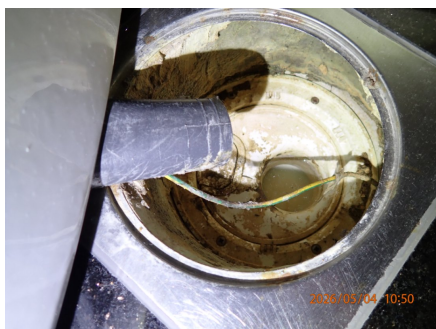
Vurdering av avvik:

Konsekvens/tiltak

- Overvåk tilstanden jevnlig. For å få tilstandsgrad 0 eller 1 må tettesjiktet skiftes ut, men tidspunktet for når dette er nødvendig er vanskelig å si noe om.

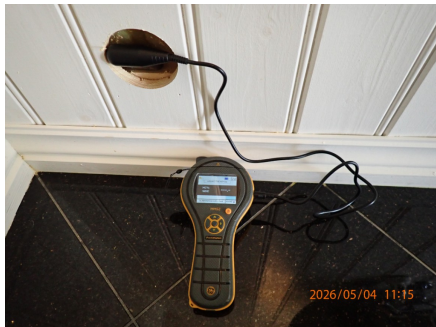
Hulltaking er foretatt uten å påvise unormale forhold.

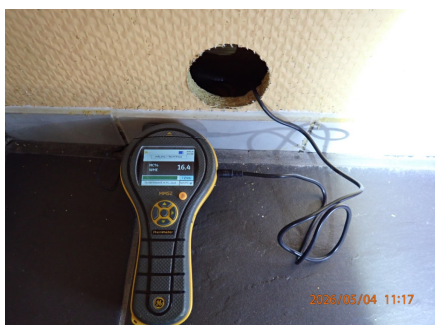
Det er foretatt hulltaking i tilstøtende vegg til våtsone og registrert råte inne i konstruksjonen. Ved fuktmåling er det registrert inntil 16,4% fukt i bunnsvill. Måleresultatet er noe høyt, men lavere enn grensen for skadeutvikling. Det må antas at lite bruk av dusjen i senere tid er årsak til lave fuktverdier, sett i sammenheng med påvist råte.

- Det er i hulltakingen påvist fukt/råteskader.

- Badet/våtsonen står foran utbedring

Kostnadsestimat: 100 000 - 200 000
