# Tilstandsrapport

Tomannsbolig

Klevaveien 18 B, 1719 GREÅKER

Rapportdato: 12.01.2026

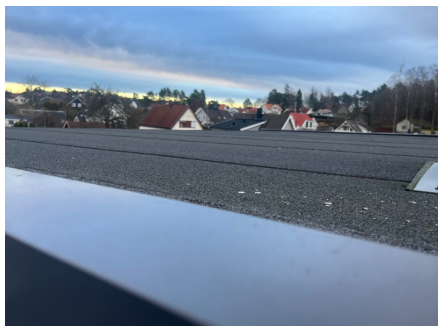
Yttertaket er tekket med helsveist papp, og har en standard fra byggetiden.  
Taktekket er besiktiget fra takfot.  
Taktekket har normal slitasje med hensyn til alder.

Taktekket besiktiget fra takfot.

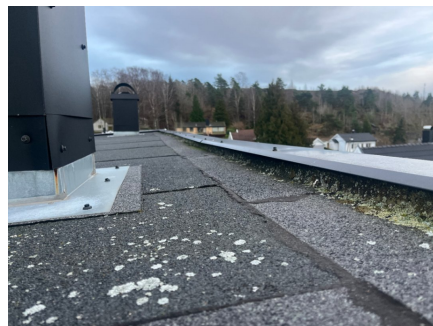
Taktekket besiktiget fra takfot.

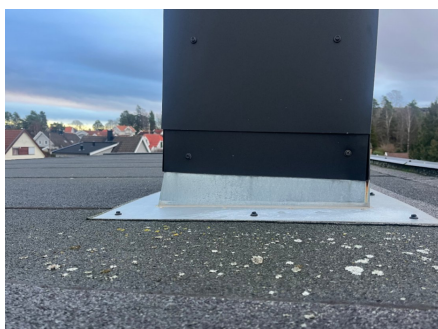
I stua i andre etasje er det peisovn, med stålpipes montert direkte på ildstedet.

Beslag på utvendig pipe.

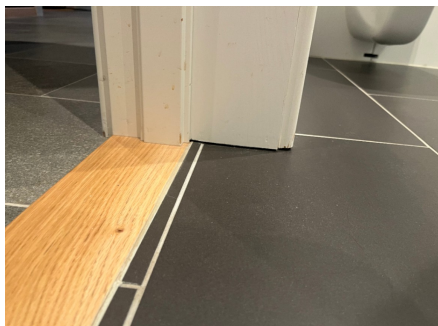
I gulvet er det plastsluk, med membranmansjett ført ned i sluket og festet med klemring.  
Det er ikke synlig membran ved terskel, og terskelen ligger i flukt med høyden på flisene. Det er fall i gulvet mot sluket, men det kan ved en eventuell vannlekkasje være risiko for at lekkasjevann renner over terskel og ut i gang.

Overgang terskel på bad i første etasje.

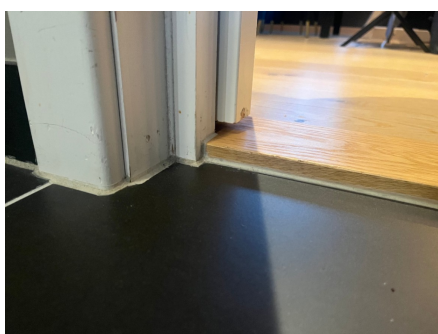
I gulvet er det plastsluk, med membranmansjett ført ned i sluket og festet med klemring.

Overgang ved terskel.
