# Tilstandsrapport

Enebolig

Midtre Dalsbygdveien 602, 2550 OS I

Oppdragsnr.: 19946-1351

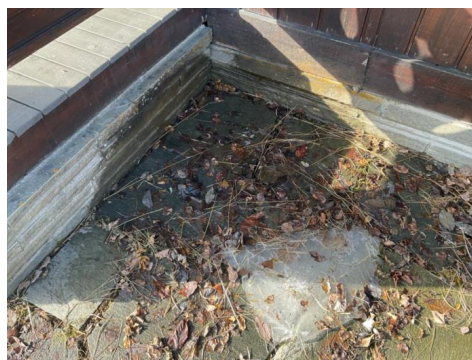
- Det er ikke tilfredsstillende bortledning av vann fra taknedløp ved grunnmur.
- Det mangler tilfredsstillende adkomst til pipe for feier.
- Mer enn halvparten av forventet brukstid er passert på renner/nedløp/beslag.
- Det er påvist andre avvik:

Det er noe etablering av busker på taket. Dette er uheldig, og kan skade taktekingen. Takrenner av tre er erfaringsmessig en dårlig løsning. Dette skyldes at tre som utsettes for varierende klimatiske påkjenninger med skiftende temperaturer, regn, tørke m.m, vil bevege seg så mye at skjøter og vinkler har lett for å bli utett. Dette er også tilfelle her.

Lekkasje fra takrenneskjøt.

- Det bør lages system for bortledning av vann fra taknedløp ved grunnmur.
- Stigetrinn for feier må monteres.

Busker på taket bør fjernes. Utskifting av tretakrenner til eks stålrenner er en langt mer funksjonell løsning.

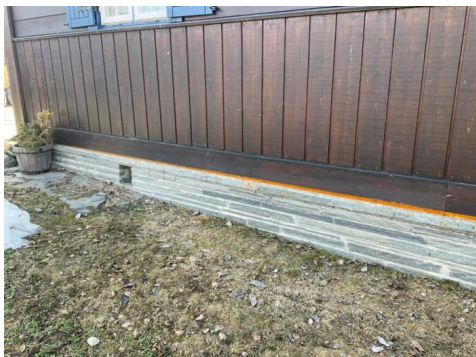
Vegger har fungert med avviket, og det er ingen symptomer på skader. Manglende lufting gir noe risiko for fuktproblemer i konstruksjonen. Tørt klima i regionen er grunnen til at dette likevel fungerer.

Ingen luftespalte nederst langs muren.

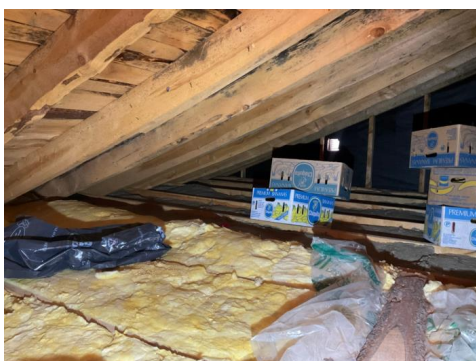
- Det er fra loft/kryp loft påvist indikasjoner på at det er punktering av dampspærre, som medfører svekket effekt av dampspærrefunksjonen.
- Konstruksjonene har omfattende skjevheter.
- Det er påvist andre avvik:

Svertesopp og misfarging

Knekte taksperrer må repareres. Etterisolering av himlingen mot kaldt loft anbefales som et godt fyringsøkonomisk tiltak.

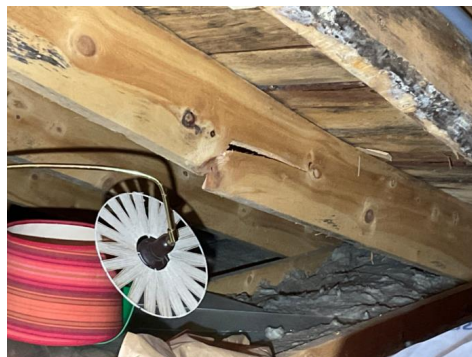
Det er brudd i 2 taksperrer. Dette skyldes høsten 2023 med ekstreme nedbørsmengder som fuktet opp torvtaket maksimalt før vinteren, i kombinasjon med store snømengder i området siste vinter. Grunnen til at sperrene har knekt er stor kvist i bruddstedet, og de ville ikke gått gjennom dagens kvalitetskontroller for konstruksjonsvirke.

Brudd i taksperrer.

**Kostnadsestimat: 10 000 - 50 000**

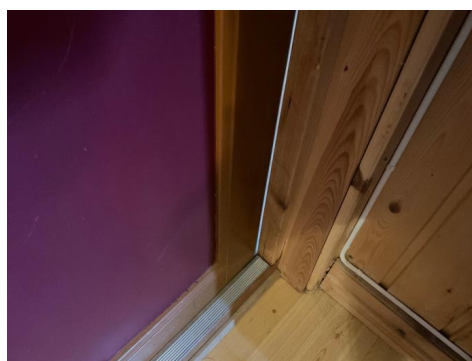
Det lyser ut mellom dør og karm.

- Dører må justeres.

Utskifting av eldre dører vil gi langt mindre varmetap.

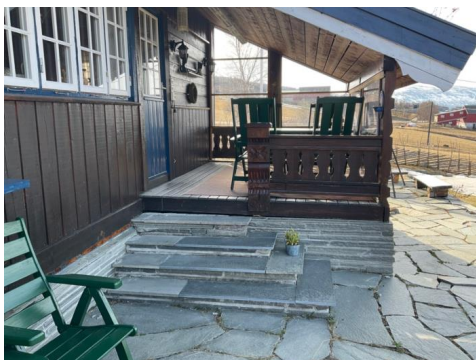
Lavt rekkverk på verandaen.

- Rekkverkshøyde må endres for å tilfredsstille krav på byggemeldingstidspunktet.

Nivåforskjell på mer enn 0,5 m og der det er hardt underlag, må sikres med rekkverk eller liknende slik at fall forebygges. Rekkverk bør lages høyere for å sikre verandaen.

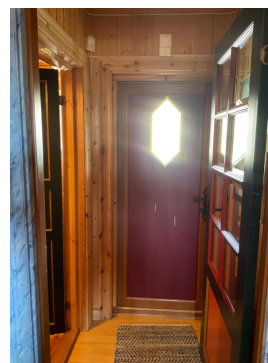
Ved kontroll av planavvik/skjevheter i golvet med laser på tilfeldig utvalgte steder, er det påvist en del skjevheter. Vf har avvik på nesten 30 mm over en avstand på ca 1 m.

Stue, soverom og gang har avvik på 20 mm gjennom rommet.

Skjevt golv i vindfanget.

- For å få tilstandsgrad 0 eller 1 må høydeforskjeller rettes opp. Det vil imidlertid sjelden være økonomisk rasjonelt som et enkeltstående tiltak i en bolig som dette. Dersom boligen en gang skal renoveres, kan man vurdere slike tiltak.

Kostnadsestimat: 10 000 - 50 000

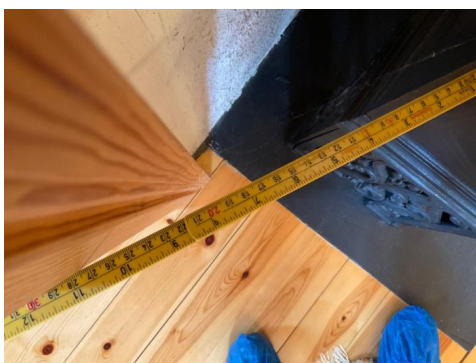
- Avstanden mellom ildstedet og brennbart materiale er for liten.
- Det er 20 og 25 cm fra hjørner av ovnen bort til brennbart i kjøkken.
- Brennbare overflater nærmere enn 300 mm sikres med ubrennbar overflate eller fjernes.

20 cm avstand.

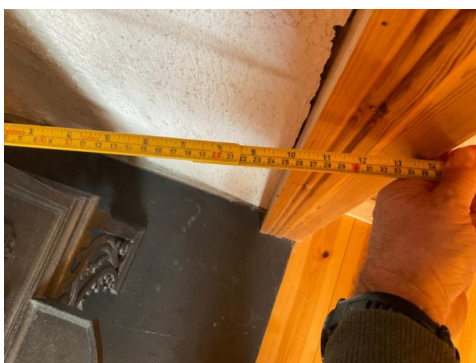
25 cm avstand.

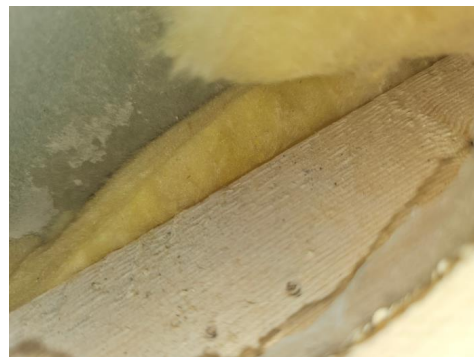
Vegger i kjeller er utført med støpt grunnmur, på innsiden er det papp, 70 mm utlekting m/isolasjon, dampsperre, og panel. Arbeidet er utført etter gjeldene praksis på utførelsestidspunktet. Løsningen er ikke i tråd med dagens normer for utførelse da det ikke er anbefalt med papp eller plast i konstruksjon under terrenget. Ingen skader eller fukt ble observert ved hulltaking i konstruksjonen ved tidspunktet for tilstandsvurderingen. Golvet har fliser. Fuktsøk med indikator på tilfeldige steder på golvet viste ingen indikasjoner på skadelig fukt. Hulltaking er foretatt uten å påvise unormale forhold. Hulltaking er foretatt i kjellerstue. Fuktkvotemåling i konstruksjonen ble målt til 10,2 %.

Det er ikke påvist misfarging eller andre symptomer inne i veggen.

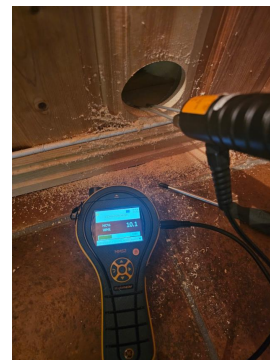
Fuktmåling i svill med tilfredsstillende resultat.

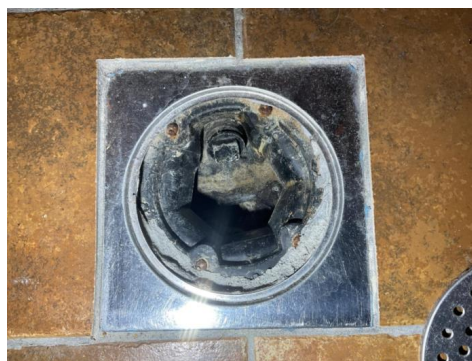
Sluket har ingen synlig slukmansjett under klemringen. Dette er beskrevet som er riktig utførelse av tettingen mellom sluk og golvmembran. Dette gir usikkerhet til hvordan dette er ivaretatt. Overgang golv/membran og sluk er et utsatt punkt med tanke på fuktskader i våtrom.

Sluket i vaskerommet.

- Overvåk tilstanden jevnlig. For å få tilstandsgrad 0 eller 1 må tettesjiktet skiftes ut, men tidspunktet for når dette er nødvendig er vanskelig å si noe om.

Dersom det ikke finnes mansjett under klemringen i sluket er det viktig med jevnlig rengjøring slik at det ikke blir stående vann høyt i sluket. Ved høy vannstand vil det kunne trenge inn fukt i overgang mellom sluk og golvet, da dette er et svært utsatt punkt i våtrom.

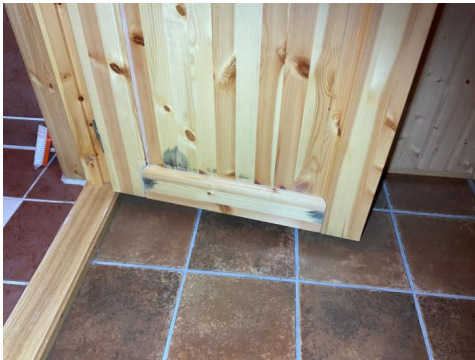
- Det er vindu/dør med ikke fuktbestandige materialer i våtsonen (ved vask, dusj, badekar, osv.), løsningen eller byggematerialet er uegnet

Døren er misfarget nederst.

Dører bør skjermes med forheng eller tilsvarende for å hindre direkte vannsøl ved dusjing.

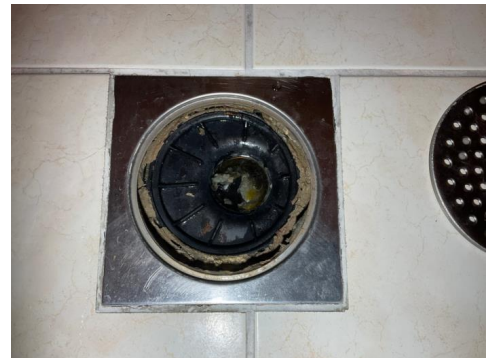
Plastsluk har en teknisk levetid på 25-75 år, og en anbefalt brukstid på 50 år. I våtrom med smøremembran eldre enn 15 år anses ½-parten av forventet levetid å være brukt. Sluket har ingen synlig slukmansjett under klemringen. Dette er beskrevet som er riktig utførelse av tettingen mellom sluk og golvmembran. Dette gir usikkerhet til hvordan dette er ivaretatt. Overgang golv/membran og sluk er et utsatt punkt med tanke på fuktskader i våtrom.

Sluk i høyre rom.

Når det mangler membran på mansjettene under klemringen i sluket er det viktig med jevnlig rengjøring slik at det ikke blir stående vann høyt i sluket.

Ved høy vannstand vil det kunne trenge inn fukt i overgang mellom sluk og golvet, da dette er et svært utsatt punkt i våtrom.

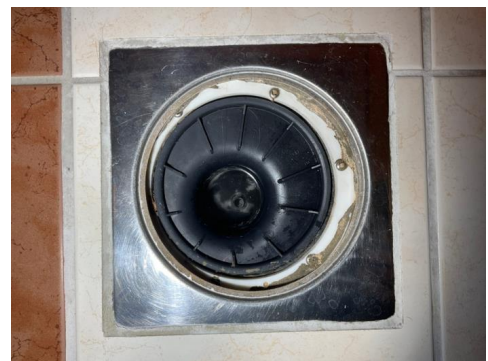
Sluk i venstre rom.

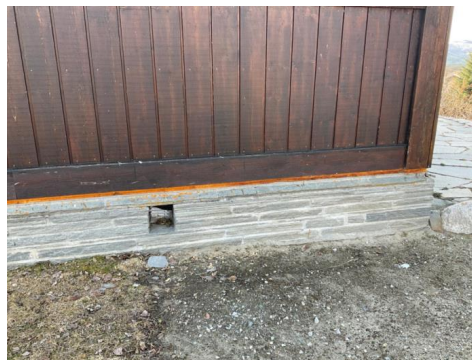
- Mer enn halvparten av forventet levetid på drenering er overskredet.
- Utvendig tetting/fuktsikring av grunnmuren er avsluttet under utvendig terreng.

Ingen synlig fuktsikring over terrenget.

- Det bør foretas terrengjusteringer.

Det bør gjøres tiltak slik at grunnmursplasten når over terrenget ved muren, ellers kan vann trenge ned bak plasten og fukte opp fundamentene.

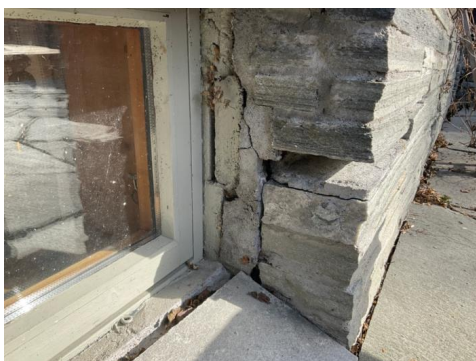
Utvendig forblending av muren har beveget seg grunnet mangelfull fundamentering, og har sprukket opp, og sunket noe ned i terrenget. Uten at dette kan dokumenteres ser det ikke ut som at dette berører grunnmuren i noen grad, da det ikke er symptomer på skjevheter eller avvik ved innvendige vegger og golv. Dette tilsier at skadene kun er av estetisk betydning, og ikke berører fundamentenes bærende egenskaper.

Skade rundt vindu i gavlen.

- Påviste skader må utbedres.

Det kreves utbedring av forblending. I gavl mot sør er skadene mest omfattende.

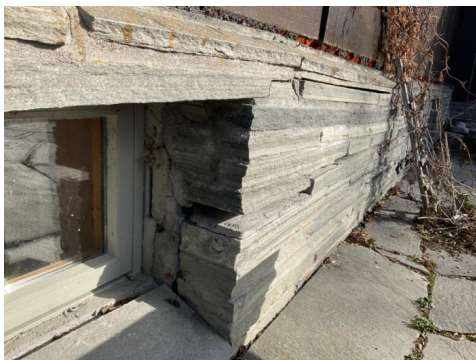
Skade rundt vindu i gavlen.

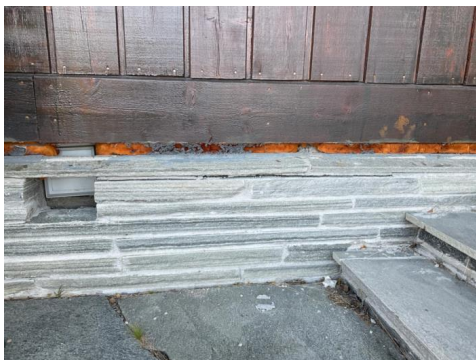
Muren har sunket en del.

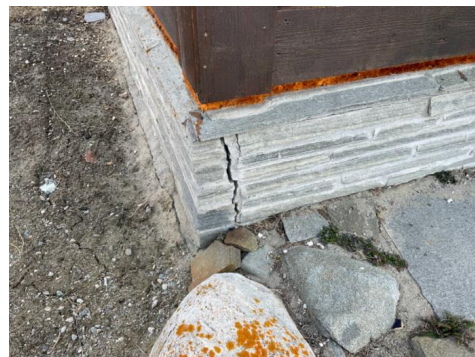
- Det er påvist sprekker i murte/pussede fasader.

Sprekkdannelser i hjørner.
