# Tilstandsrapport

levert av Anticimex AS

Grivibakken 8C  
3802 BØ I TELEMARK  
Gnr./Bnr.: 47/309  
Midt-Telemark kommune

Befaringsdato: 30.09.2025

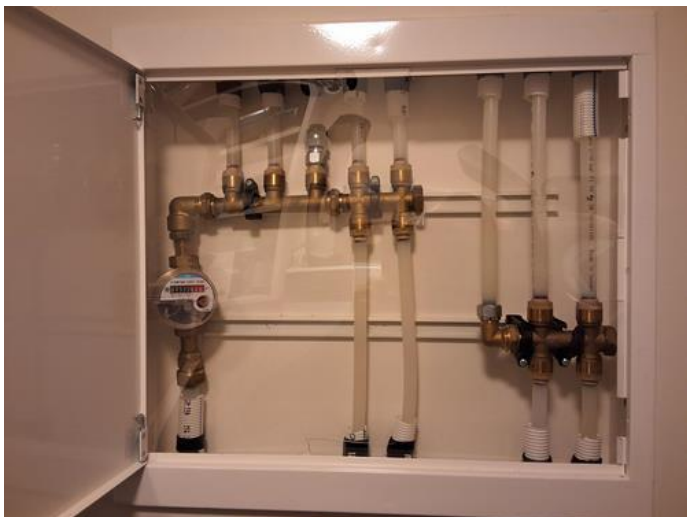
*Tekniske anlegg, VVS anlegg (Sjekkpunkter utover det som er inkludert i andre rom) - [Fordeleskap vannrør]*

Vannrør av typen rør i rør system og avløpsrør av plastmateriale fra byggeår. VVB av typen OSO Super S fra 2015 plassert på vaskerom.  
Hovedstoppekran på vaskerom. Balansert ventilasjon med aggregat plassert på vaskerom/bod.

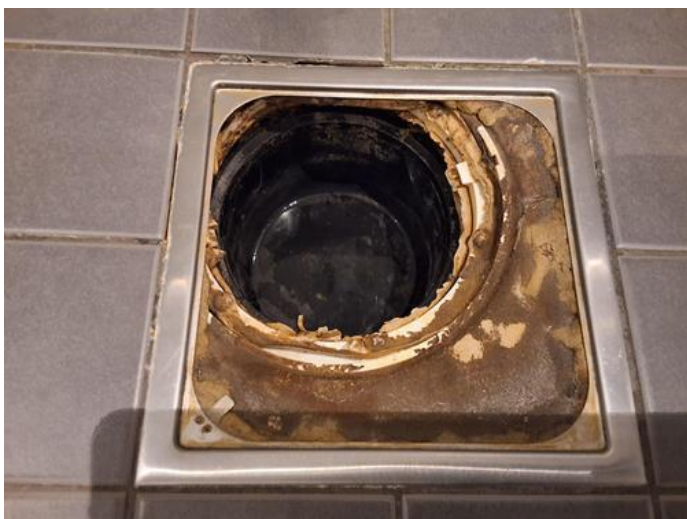
*Våtrom - [Sluk på bad]*

| | TG 2 | Overflater gulv | Det er tegn på slitasje av fuger i dusjsone ved slukrist. Tiltak anbefales.<br><br>Til informasjon:<br>Det registreres moderate tegn til bomlyd (tegn til hulrom) under enkelte gulvfliser. Tiltak vurderes ikke til å være nødvendig, men bør holdes under oppsikt. |

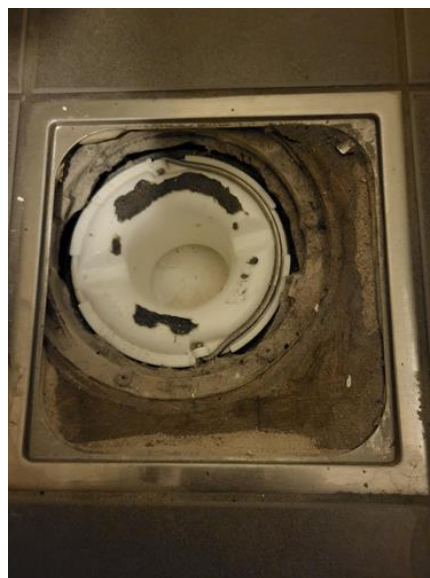
*Våtrom - [Sluk på vaskerom/bod]*

| | TG 2 | Membran, tettesjikt og overgang til sluk. | Det kan ikke verifiseres om det er benyttet tilstrekkelig tettesjikt i våtsone rundt utslagsvask. Kan være fare for fukt i konstruksjon. Tilstrekkelig tettesjikt må eventuelt etableres i det aktuelle området. |
