| Adresse | Hemsedalsvegen 5482 | | |
| Postnr. | 3560 | Sted | HEMSEDAL |

gnr. 88, bnr. 67

Befaringsdato: 09.05.2025

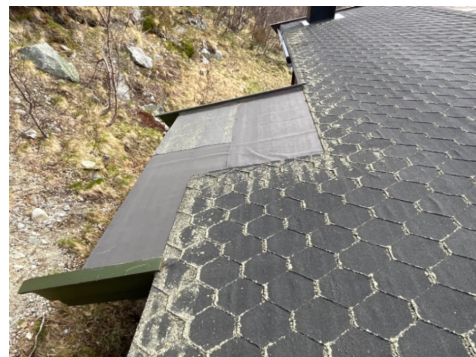
#### Vurdering av avvik:

- Mer enn halvparten av forventet brukstid er passert på taktekingen.
- Mer enn halvparten av forventet brukstid er passert på undertak.
- Det er påvist andre avvik:

Registrerte generelt slitasje, mindre skader og mosedannelse.

Utskifting må påregnes.

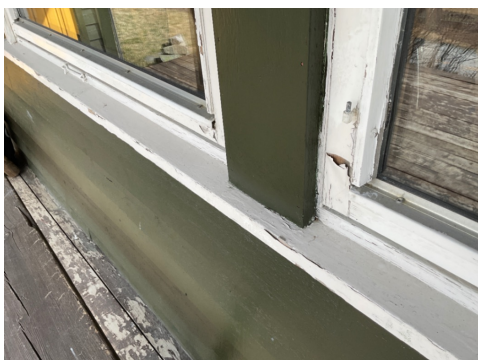
## ! TG 2 Dører

Kompakte ytterdører i malt tre med 2 lags isolerglass.

### Vurdering av avvik:

- Det er påvist andre avvik:

Eldre dører og utskifting anbefales.

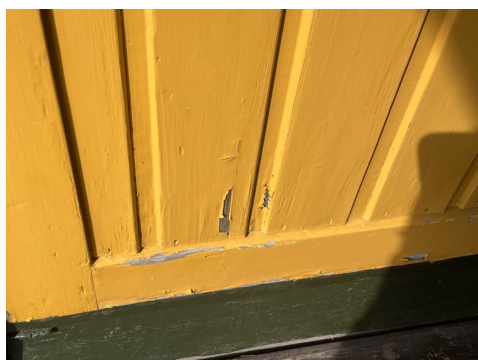
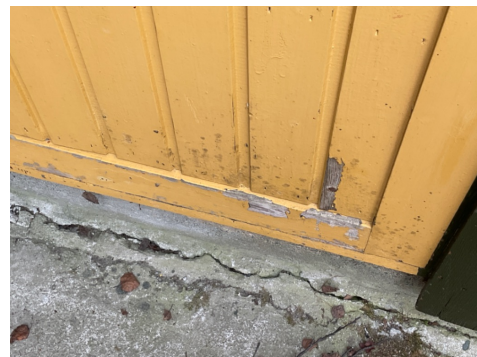
## ! TG 2 Balkonger, terrasser og rom under balkonger

Terrasse ca 19 m<sup>2</sup>, hvorav ca 9 m<sup>2</sup> er takoverbygd, er oppført i tre.

### Vurdering av avvik:

- Det er påvist andre avvik:

Overflatebehandling/utskifting anbefales.

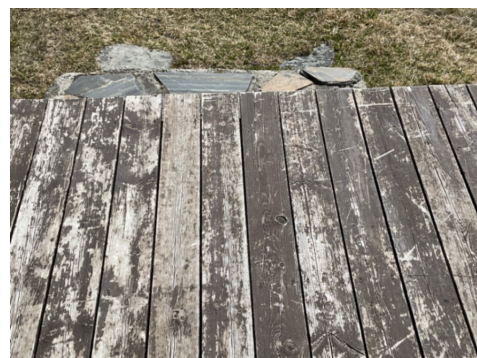
## ! TG 2 Overflater

Registrerte stedvis noe overflateslitasje samt mindre oppsprekking i skjøter mellom gulvbord.

Registrerte stedvis mindre fuktrender på vegger i stue, trolig årsak kan være ising/kondensering, ingen råteskade registrert.

Registrerte fuktskjolder i himling i område ved pipe.

Overflatebehandling/utskifting av gulvbord bør vurderes.  
Fuktrender/-skjolder på vegg og himling kan overflatebehandles  
For å få tilstandsgrad 0 eller 1 må takkonstruksjonen rettes opp. Det vil imidlertid sjelden være økonomisk rasjonelt som et enkeltstående tiltak i en bygning som dette. Dersom bygningen en gang skal renoveres, kan man vurdere slike tiltak.

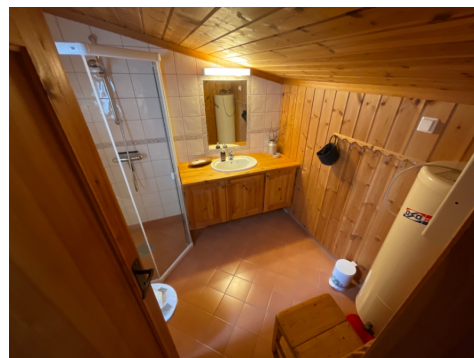
## ! TG 2 Overflater vegger og himling

Registrerte at silikonfuge mellom gulv- og veggfliser stedvis har begynt å sprekke opp.

Det er ikke foretatt fuktsikring jmf tekniske forskrifter, forskrift beskriver våtsone som 1 meter på hver side av dusj samt fra gulv og 0,5 meter over og på sidene av servant.

Det ble ikke registrert fuktskader.

Uegnede materialer må fuktsikres.

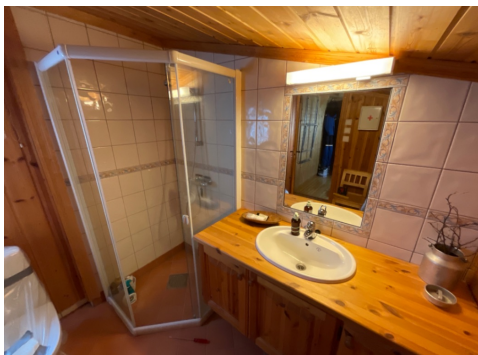
### ! TG 2 Overflater Gulv

- Det er påvist avvik i fallforhold til sluk i forhold til krav i forskrift på byggetidspunktet.

- Det må etableres tilfredsstillende membran/tettesjikt i våtrommets våtsone. Alle forhold med tettesjikt, våtsone, sluk m.m. må dokumenteres. Manglende membran/tettesjikt medfører risiko for lekkasjer og fukt i konstruksjonen.

- Våtrommet fungerer med dette avviket.
- Det må foretas utbedring av fallforhold.

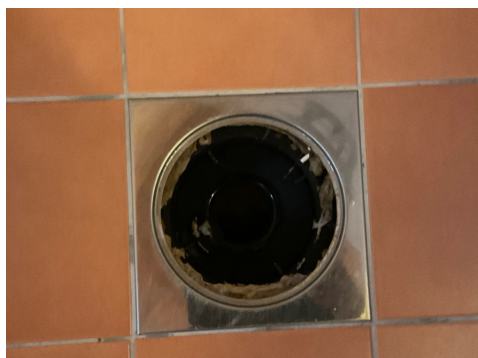
### ! TG 2 Sanitærutstyr og innredning

#### Vurdering av avvik:

- Det er påvist andre avvik:
