# TILSTANDSRAPPORT

**Enebolig**

**Ole Guldals gate 5  
7374 RØROS  
5025/161/0/66/0/0**

**20.02.2026**

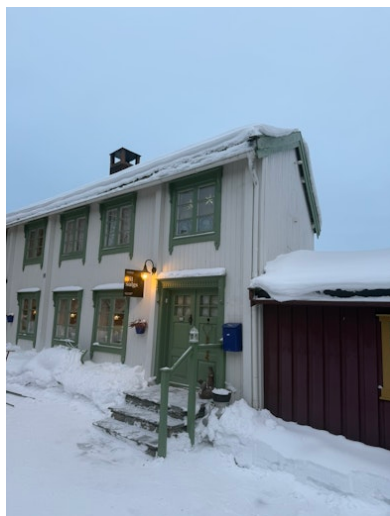
Bildet viser snø lagt opp på vegg på boligens forside..

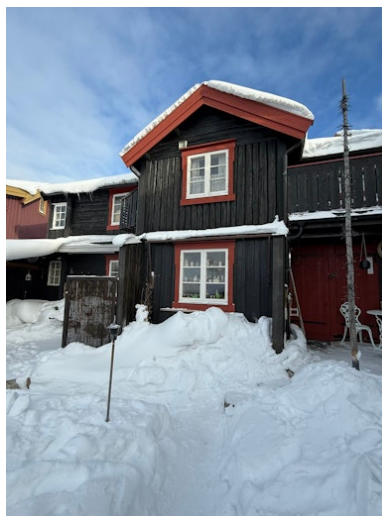
Bilde viser snø lagt opp på vegg på i boligens bakgård.

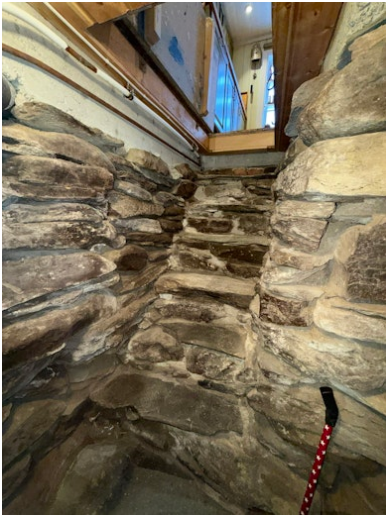
Trapp ned til jordkjeller fra kjøkkenet.

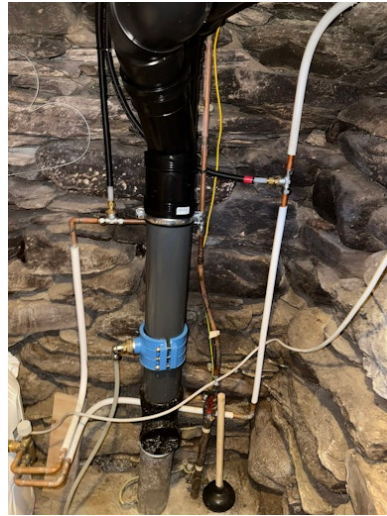
Jordkjeller med tekniske installasjoner fra nyere tid.

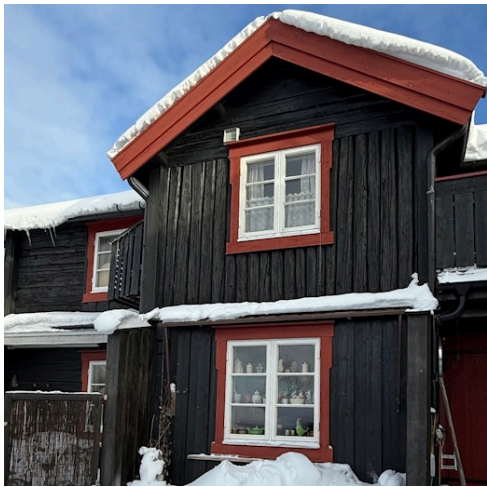
Ved visuell kontroll i kledningen fra bakkenivå registreres sprekker og slitte overflater, spesielt på værsiden. Dette har sammenheng med byggemåte og må regnes som normalt for denne typen bolig.  
Forsiden av boligen er lektet ut og kledd med stående kledning.

Deler av fasade i bakgård

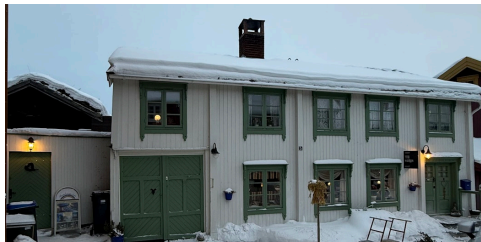
Fasade inngangsparti

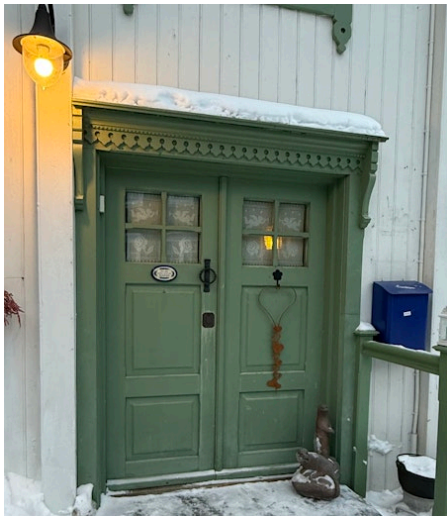
Ytterdør mot gate rehabilitert.

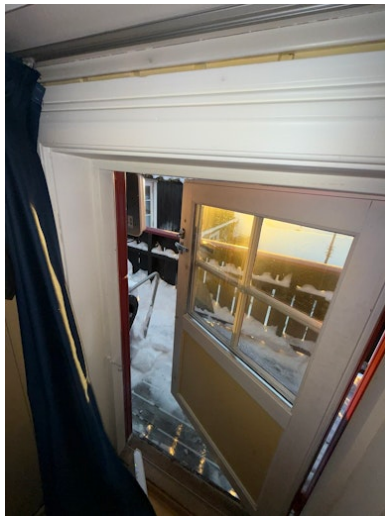
Spesialbygd balkongdør til balkong i 2. etasje

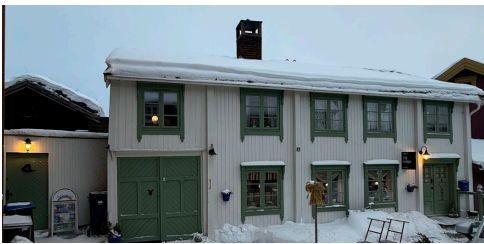
Snødekt takkonstruksjon.

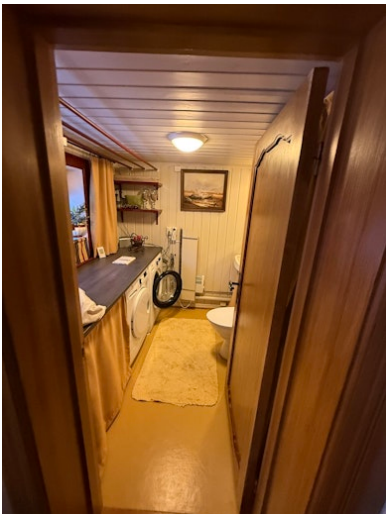
Vaskerom.

Vaskerommet er etablert i et tidligere soverom uten sluk og noe form for fuktsikring av rommet.

Ved en eventuell lekkasje er dette en løsning som medfører stor risiko for vannskade på tilstøtende konstruksjoner da lekkasjevann ikke ledes mot sluk og ikke begrenses av noen form for membran.

Overflater på vegg og gulv avviker fra krav i teknisk forskrift 2017 §13-15.
