# TILSTANDSRAPPORT

Garasjeuthus anneks til bolig

Ole Guldals gate 5  
7374 RØROS  
5025/161/0/66/0/0

20.02.2026

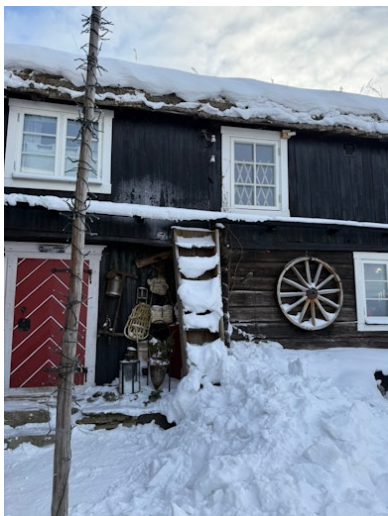
Ved visuell kontroll i kledningen fra bakkenivå registreres sprekker og slitte overflater, spesielt på værsiden. Som følge av dette må utvendige fasader påregnes noe hyppigere vedlikeholds intervall i tiden som kommer.

Stedvis bærer kledningen preg av alder og oppsprekking.

Utvendig stående kledning og liggende laft fra byggeår.

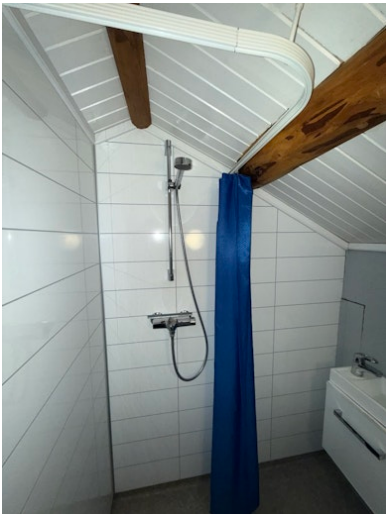
Malt panel på vegg og malt panel og takåser i tømmer er ikke en godkjent løsning etter TEK 10 §13-20 Hvor det stilles krav til at i våtrom skal bakenforliggende konstruksjoner som kan påvirkes negativt av fukt være beskyttet av et egnet vanntett sjikt.

Deler av skråtak og alle vegger skal regnes som våtsone på dette badet.

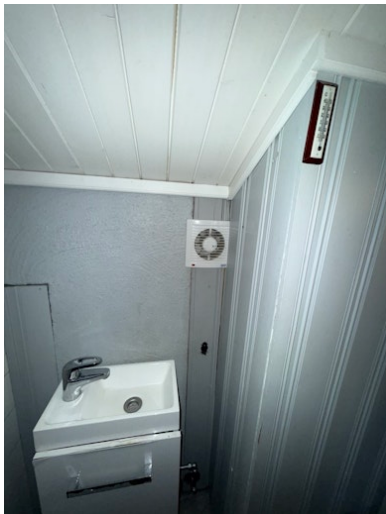
Panal på vegg og tak i våtsone på et bad er ikke en godkjent løsning. fuger mot mut må tettes på en forsvarlig måte for å unngå at fuktighet trekker inn i konstruksjonen.

malt panel på vegg og i tak i våtsone.

Tiltak mellom 10.000 – 50.000

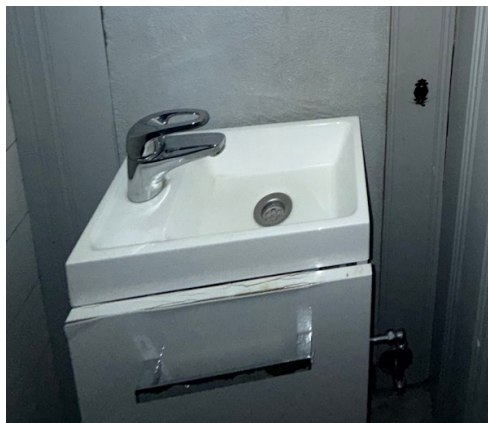
Noe slitasje og svellinger på servantskap ble advekket.

Svellinger på servantskap.

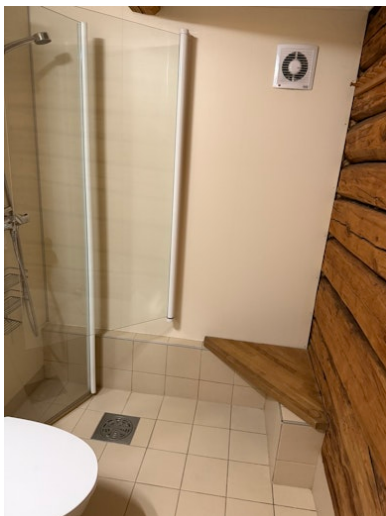
Løsning med tømmer på vegg i våtsonen er ikke en godkjent løsning på et bad. Ref Teknisk forskrift 2010 § 13-20. Grunnet størrelsen på våtrommet regnes alle vegger som våtsone og skal behandles slik at det ikke oppstår skade på materialer eller konstruksjoner.

Bilde av tømmervegg på bad.

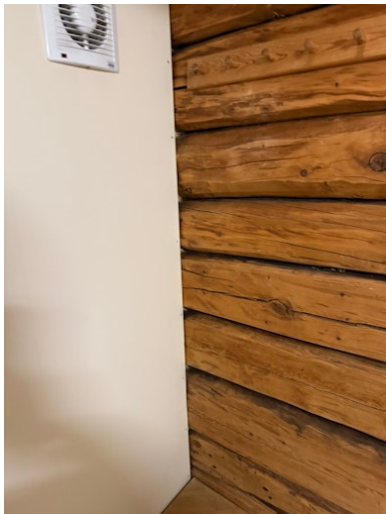
Bruk av Tømmer på vegg i våtesone er grunnlaget for TG3. Tømmervegger er organiske materialer som er svært utsatt for fukt. I beskrivelse av utførelse fra Inge Godtland datert 02-06-2011 er det under punktet vegg beskrevet: "Den Laftede skilleveggen mellom bad og stue beholdes uendret, men pålegges plexiglass i dusjavelinga".

Avslutning av våtromspanel mot tømmervegg. Hvor hjørnet og tømmer står ubeskyttet for vannsøl.

Tiltak mellom 10.000 – 50.000

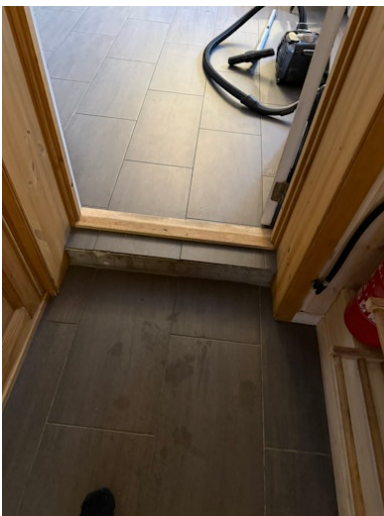
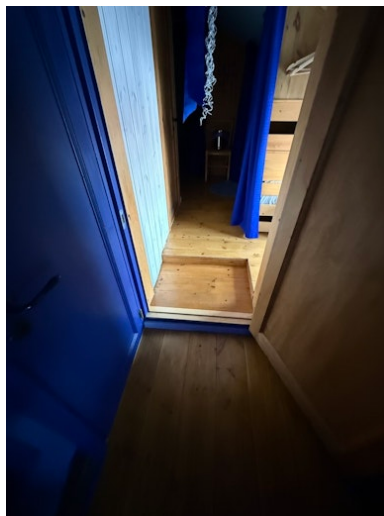
TG2 gitt ut fra stor høydeforskjell mellom rom (Stue/Gang, Kjøkken) Målt høydeforskjell er 10 CM. I andre etasje er det også stor høydeforskjell mellom gang og sovefløy her er målt høydeforskjell 10+10 cm totalt 20 cm. Totalt avvik i begge etasjer mellom rom større en 30 mm.

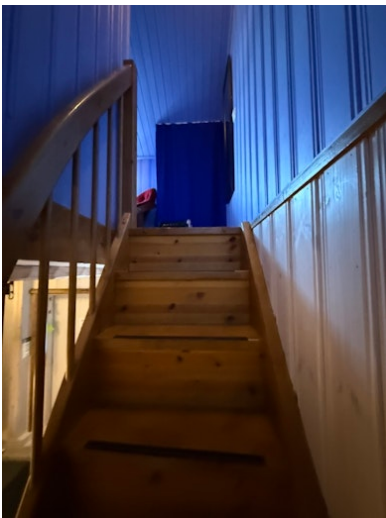
Trapp til 2. etasje

Det bemerkes at rekkverkshøyde på trappen ikke oppfyller dagens krav.: Målt høyde er 81 cm mot krav på 90 cm
