Tilstandsrapport

Fritidsbolig - hytte

Fjågesundvegen 752

Rapportdato: 27.05.2026

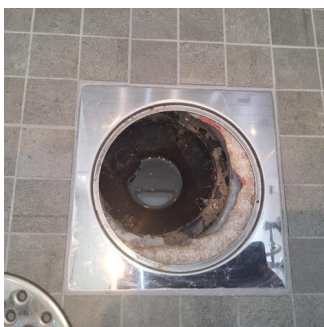
Det er åpninger mellom tidligere vanntett sjikt og nytt vanntett sjikt i sluk. Øvre vanntett sjikt er ikke klemt under klemring i sluk. Konsekvens er at forholdet medfører betydelig risiko for lekkasje eller utettheter i overgangen mellom sluk og tettesjikt og inn i konstruksjoner. Forholdet bærer ikke preg av faglig god utførelse, og medfører derfor erfaringsmessig risiko for andre skjulte feil og mangler, som ikke lar seg registrere ved visuell inspeksjon.

Helhetsvurdering - Sluk i gulv

Basert på våtrommets samlede tilstandsbilde og hovedmomentene nevnt ovenfor, må det påregnes fornyelse/tiltak. Fornyelse kan utsettes noe dersom det iverksettes kompenserende tiltak, eller hvis videre bruk viser at våtrommet fortsetter å fungere lenger enn forventet, men dette vil medføre økt risiko for skjulte skader. Fornyelse av våtrom innebærer som oftest totalrenovering, og erfaring viser at oppstart av utbedrings- og fornyelsesarbeider ofte avdekker ytterligere forhold som krever tiltak, noe det må tas høyde for. Følgende sjablongmessige prisanslag gjelder for utbedringer.

Sjablongmessig prisanslag Kr 50 000 - 100 000

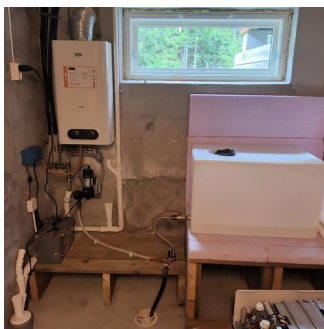
Vannrør (utover det som nevnes under andre sjekkpunkter) - Vannsisterne og varmtvannsbereder

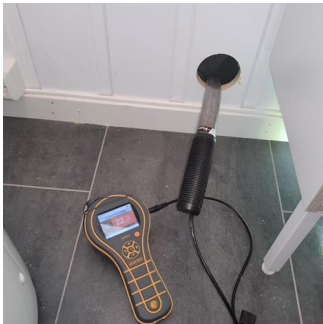
TG 3 Kontroll i lukkede konstruksjoner
- Det er foretatt hulltaking og utført fuktmåling i utlekket veggkonstruksjon. Målingen gir kun et øyeblikksbilde og kan eksempelvis endre seg med årstider, fukt- og temperaturforhold. Fuktinneholdet i tilgjengelig treverk ble målt med piggelektroder til 22,3 vektprosent. Dette måleresultatet tilsier at fuktinnholdet tilseier kritisk høyt fuktnivå i konstruksjonen, noe som gir risiko for fuktskader.

- Det er observert dampspærre i veggkonstruksjonen, en løsning som erfaringsmessig gir økt risiko for fuktproblemer siden dette sperresjiktet reduserer konstruksjonens evne til uttørring. Konsekvens/foreslått tiltak er at det må gjennomføres ytterligere undersøkelser for å kartlegge eksakt tilstand, omfang, årsakssammenhenger og hvilke strakstiltak som er nødvendige. Åpning av utforede veggkonstruksjoner på vegger under terreng bør påregnes. Følgende sjablongmessig prisanslag gjelder for ytterligere undersøkelser og lokale utbedringer. Sjablongmessig prisanslag: kr 10 000 - 50 000

Kontroll i lukkede konstruksjoner - Eksempel på fuktmåling i utforet vegg under terreng i toalettrom

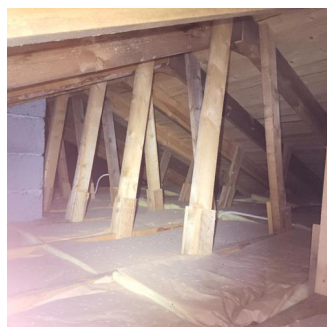
Det er ikke etablert dampsperre mellom underliggende etasje og loftet (varm og kald sone) i loftsluke. Konsekvensen er risiko for fuktskader grunnet kondensering. Kondens kan påvirke treverk, isolasjon og andre bygningsdeler, men det understrekes at de deler av konstruksjonen som er undersøkt likevel ikke viser synlige tegn til skader eller lignende symptomer på befaringsdagen.

Ventilasjonen av konstruksjonen vurderes til å være utilstrekkelig grunnet manglende luftespalte utvendig langs vegger og inn på loft. Konsekvens er at utilstrekkelig ventilasjon kan medføre fuktskader grunnet kondens, snøsmelting og lignende forhold.

Helhetsvurdering - Loft

Basert på bygningsdelenes samlede tilstandsbilde og hovedmomentene som nevnes over bør det påregnes tiltak som videre overvåking, lokale utbedringer eller utskiftning hvis videre undersøkelser viser at dette er nødvendig. Erfaring viser at igangsetting av slike arbeider i mange tilfeller avdekker ytterligere forhold som krever tiltak, noe som det bør tas høyde for.

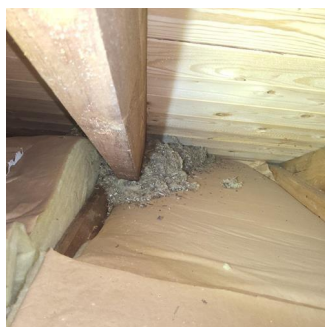
Helhetsvurdering - Eksempel på spor etter skadedyr

Konsekvens er at gnagere er en type skadedyr som kan forårsake ulike typer skader på bygningsdeler, også skjulte skader som kan være vanskelig å oppdage. En fagkyndig med spesialkompetanse bør derfor kartlegge og vurdere forholdet i sin helhet, for å avklare inntreksveier, omfang og om det foreligger skader eller skjulte skader som følge av gnageraktivitet. Når dette er kartlagt, kan det gjøres en vurdering på om det er behov for større inngrep og utskiftninger, eller om lokale utbedringer og lignende tiltak er tilstrekkelig.
