Tilstandsrapport

Boligbygg med flere boenheter
-

Sverres gate 16, 1706 SARPSBORG
-

Befaringsdato: 17.04.2026

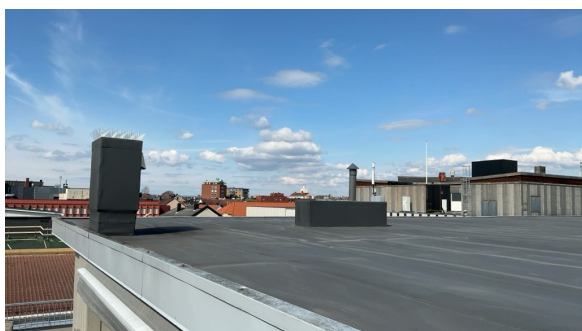
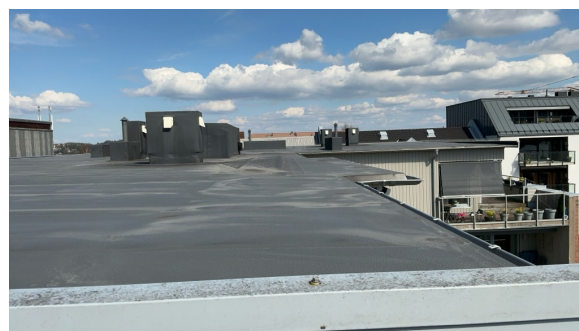
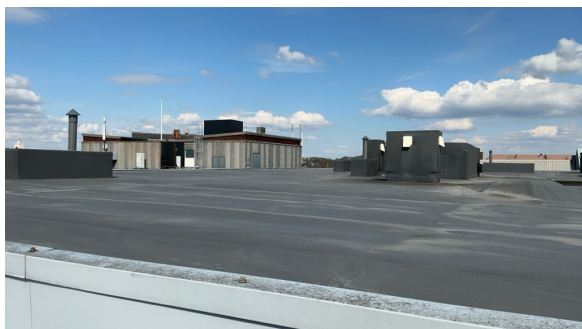
TG 1 Nedløp og beslag

Takrenner, nedløpsrør og beslag av plastbelagt stål. Det er registrert at parapetbeslag mot sør har løsnet. Forholdet er synlig fra gatenivå. Det anbefales utbedring ved innfesting/utskifting av beslag.

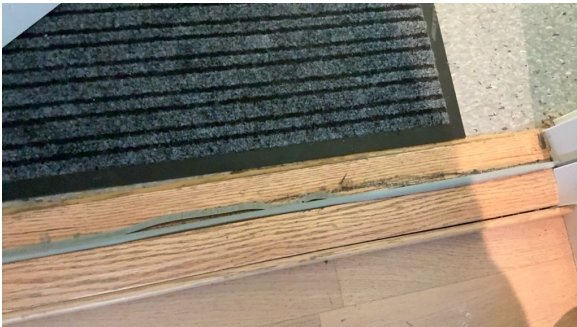
Tettelist bør skiftes.

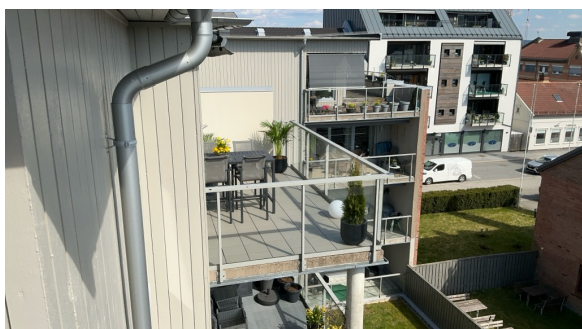
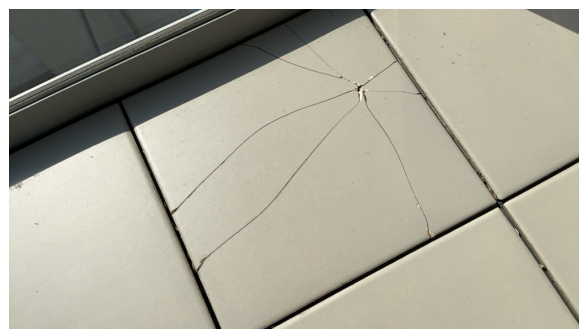
En sprukket flis.

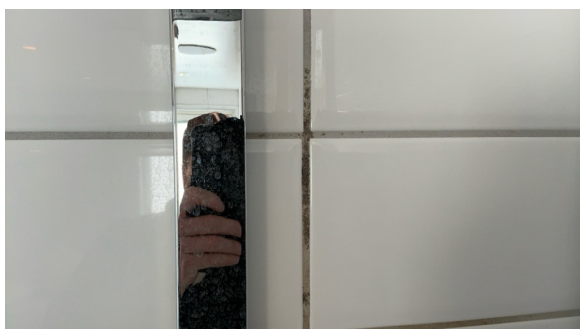
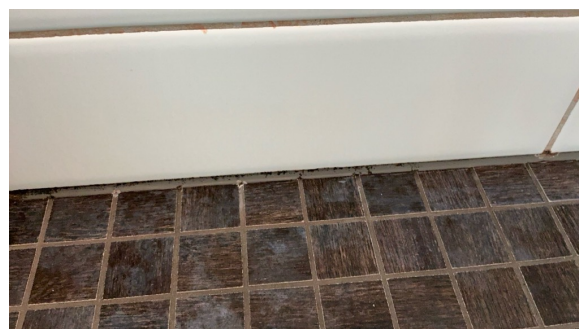
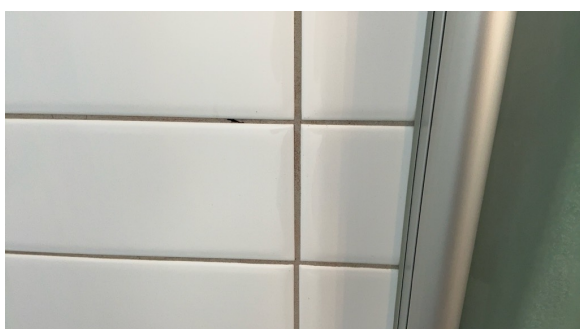
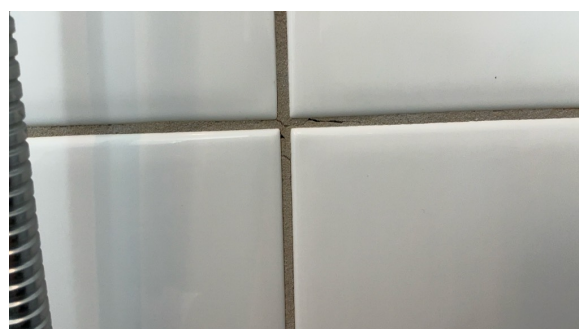
TG 2 Overflater vegger og himling

- Det er påvist at flisfuger har riss/sprekker.

- Fuger bør skiftes ut.
- Slike riss/sprekker kan indikere bakenforliggende fuktskader, og konstruksjonen bør observeres jevnlig for å vurdere utvikling.

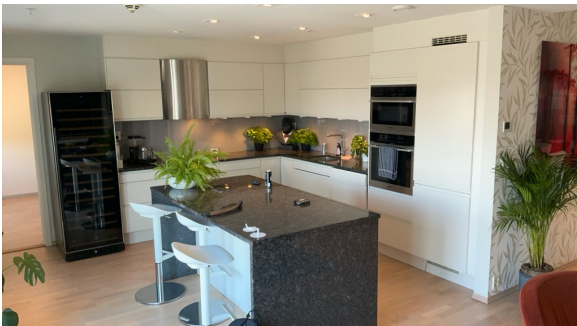
TG 1 Overflater og innredning

Det er ikke påvist lekkasjedeteksjon eller automatisk vannstopp ved oppvaskmaskin/oppvaskkum. Boligen er oppført i 2014 og omfattes av TEK10, hvor det ikke nødvendigvis var krav om automatisk lekkasjestopper. Det anbefales å etablere lekkasjestopper/automatisk vannstopp ved kjøkkeninstallasjoner for å redusere risiko for vannskader.

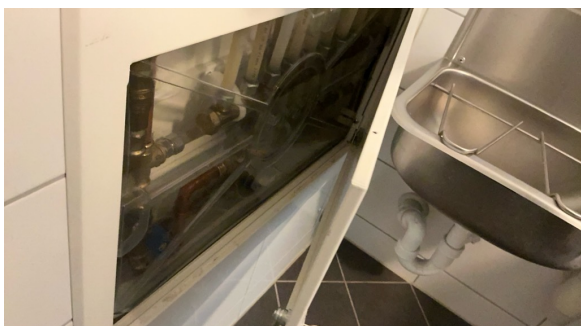
Dør går ikke helt opp pga. utslagsvask.
