# Tilstandsrapport

levert av Anticimex AS

Flatdalsvegen 491  
3841 FLATDAL  
Gnr./Bnr.: 63/15  
Seljord kommune

Befaringsdato: 16.10.2025

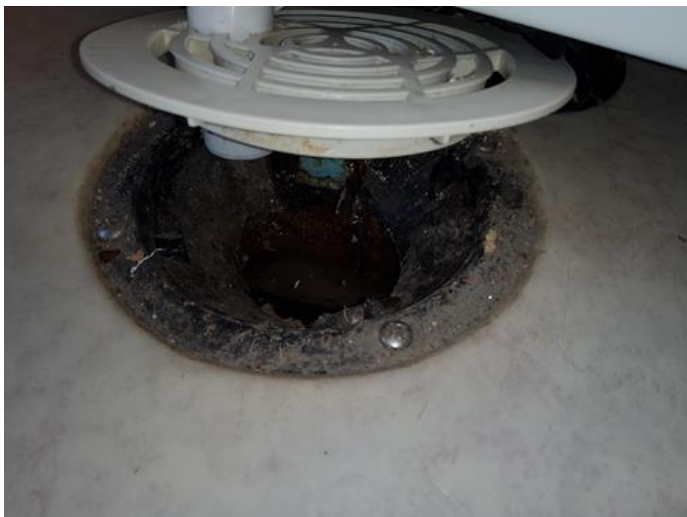
Helhetsvurdering - [Sluk bad]

| | TG 3 | Helhetsvurdering | <p>TG 3 er valgt på hele våtrommet på grunn av høy alder og/eller slitasjegrad. Det er blant annet registrert følgende avvik:</p> <p>Utettheter i gulvbelegg rundt rørgjennomføringer. Det er ikke fuget mellom baderomsplater. Rommet tilfredstiller ikke krav til fukt og lekkasjesikkerhet.</p> <p>Deler av vann og avløprør er vurdert til å ha en alder som tilsier at anbefalt brukstid er passert.<br/>Sluk av metall er rustent.<br/>Kun naturlig ventilasjon og ikke mekanisk avtrekk. Det er ikke etablert tilluftspalte over/under dør.</p> <p>Det er foretatt hulltaking og utført fuktmåling med egnet instrument i tilstøtende rom til våtsone. Det ble ikke registrert forhøyede verdier. Målingene viser følgende: RH 60,2 %, temperatur 15,9 grader C og duggpunkt 8,3 grader C.</p> <p>Fornyng/oppgradering av våtrommet bør påregnes.<br/>Sjablommessig prisanslag gjelder total oppgradering.<br/>Sjablommessig prisanslag: kr 100 000 - 300 000</p> |

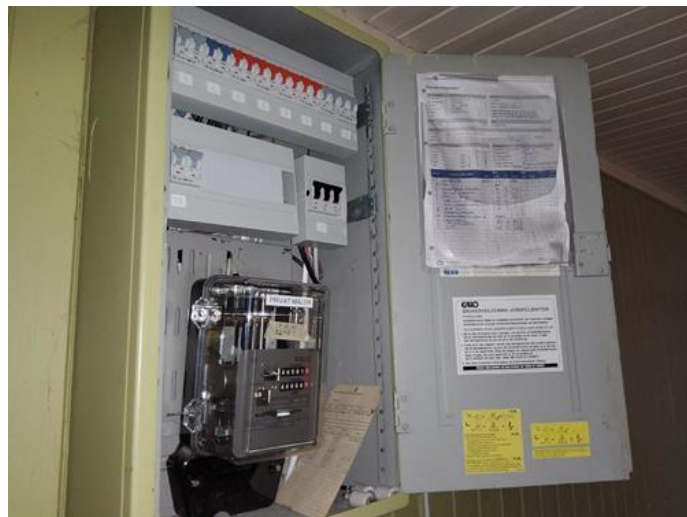
Elektrisk anlegg - [Sikringsskap]

| TG 2 | Forenklet vurdering av det elektriske anlegget | <p>Deler av det elektriske anlegget er av eldre dato, og det foreligger ingen dokumentasjon.<br/>Det er ikke fremlagt samsvarserklæringer på det elektriske anlegget montert etter 1999.</p> <p>Det var noe pågående arbeider på det elektriske anlegget på befaringsdagen.</p> <p>Med bakgrunn i de registrerte avvik bør det gjennomføres en utvidet el-kontroll av en kvalifisert elektrofaglig person.</p> |

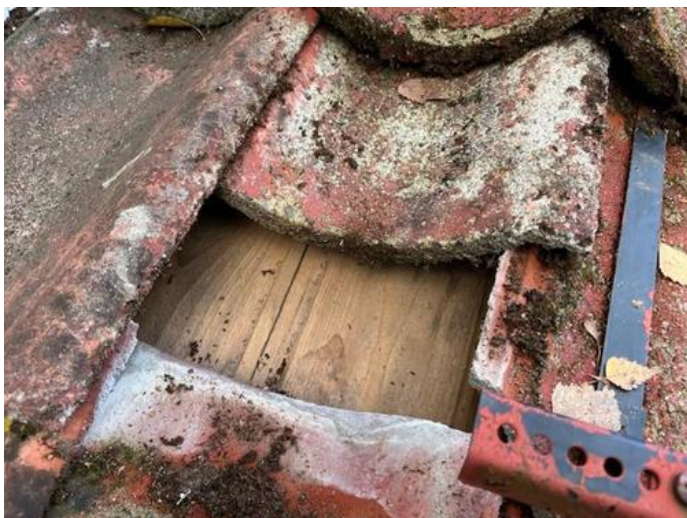
Helhetsvurdering - [Taktekking]

| <b>TG 3</b> | Helhetsvurdering | Taktekkingen bærer preg av høy alder og slitasje. Det er påvist utettheter/skader og uheldige løsninger. Det er ikke etablert undertaktekking. Taket har synlige nedbøyninger/skjevheter som kan skyldes underdimensjonering. Tiltak bør påregnes. Sjablongmessig prisanslag: kr over 300 000 |

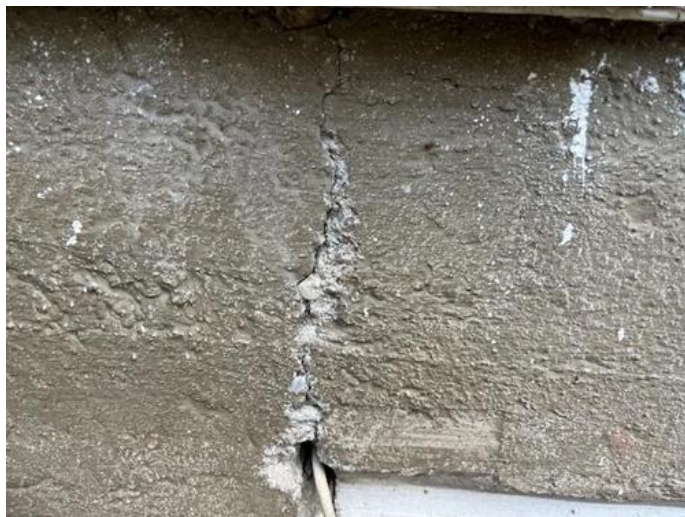
| <b>TG 2</b> | Grunnmur | Grunnmuren har stedvise sprekkdannelser. Eksakt årsak er ikke kjent. Krever oppfølging med jevnlig ettersyn. |

*Grunnmur - [Eksempel på sprekker i grunnmur]*
