# Tilstandsrapport

Risikovurdering for Anticimex boligselgerforsikring

Flatdalsvegen 491  
3841 FLATDAL  
Gnr./Bnr.: 63/15  
Seljord kommune

Befaringsdato: 21.10.2024

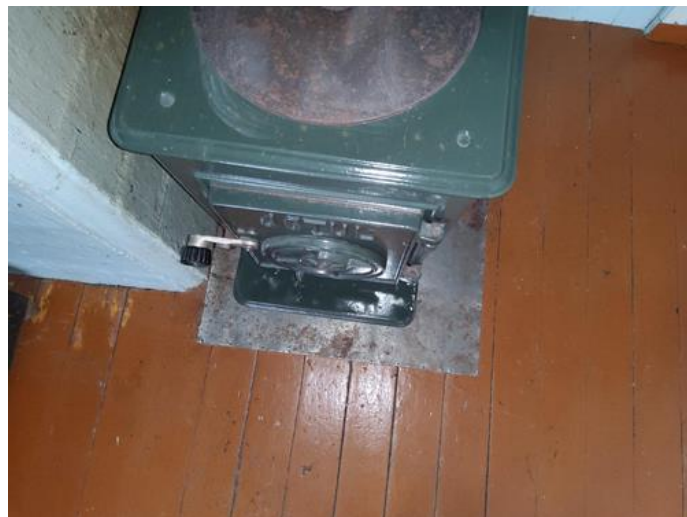
Ildsteder / skorsteiner innvendig. (Omfatter ikke funksjonalitet og innvendig pipeløp) - [Vedovn 2.etasje]

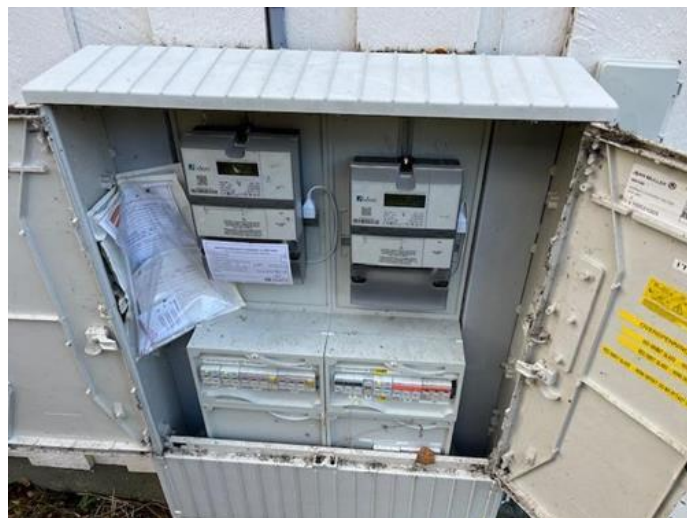
Elektrisk anlegg - [Sikringsskap utvendig]
