# VERDITAKST FOR NÆRINGSEIENDOM

| <b>Adresse</b> | <b>Henrik Grønnesvei 20, 7374 Røros</b> |
| <b>Matrikelnr.</b> | <b>134/193</b> |

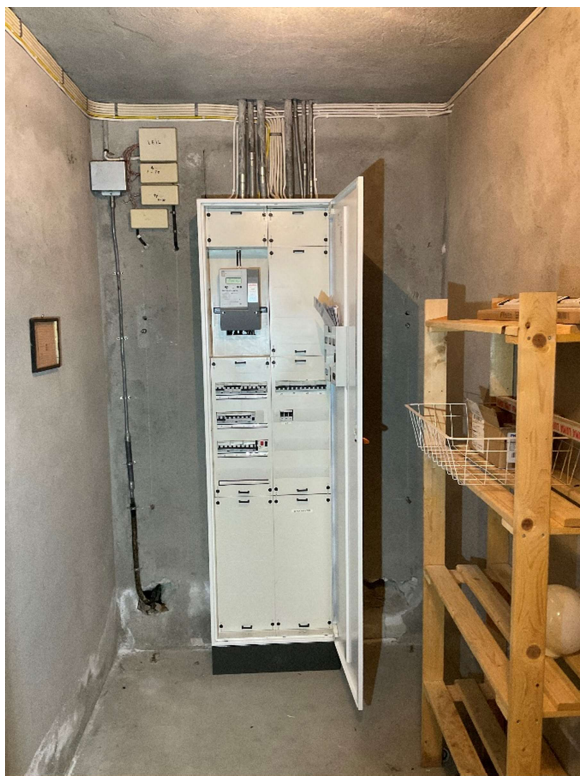
Hovedtavle og 125 Ampere inntak og måler for automatisk avlesning i underetasje. Innmat i hovedtavle er fra 2016 med automatsikringer.

Arbeidet er dokumentert med rapport fra risikovurdering og sluttkontroll og samsvarserklæring i skapet. Det er separate sikringsskap for leiligheter. Til leiligheten i underetasjen er det kombinerte sikringsautomater. I 2. og 3. etg er det felles skap for to og to leiligheter i gangen utenfor døren, alle skap med skrusikringer. Den elektriske installasjonen må påregnes ny fra hovedtavle ved en større ombygging av bygget.

Hovedtavle med måler i underetasjen.

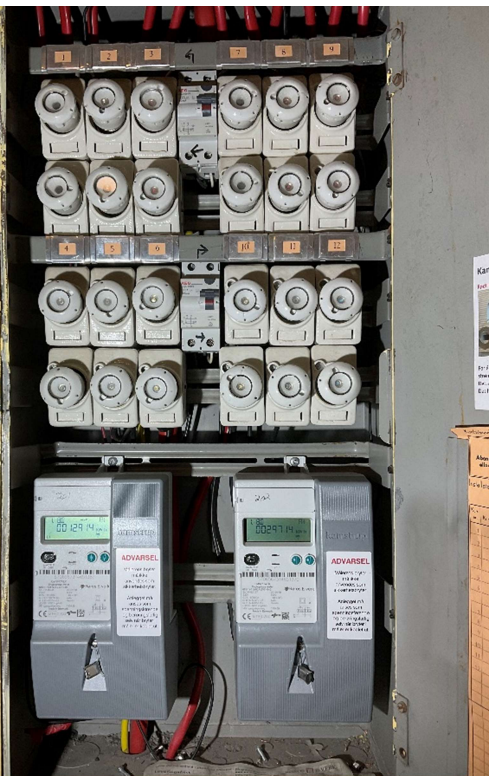
Eksempel fordelingsskap for 2 leiligheter

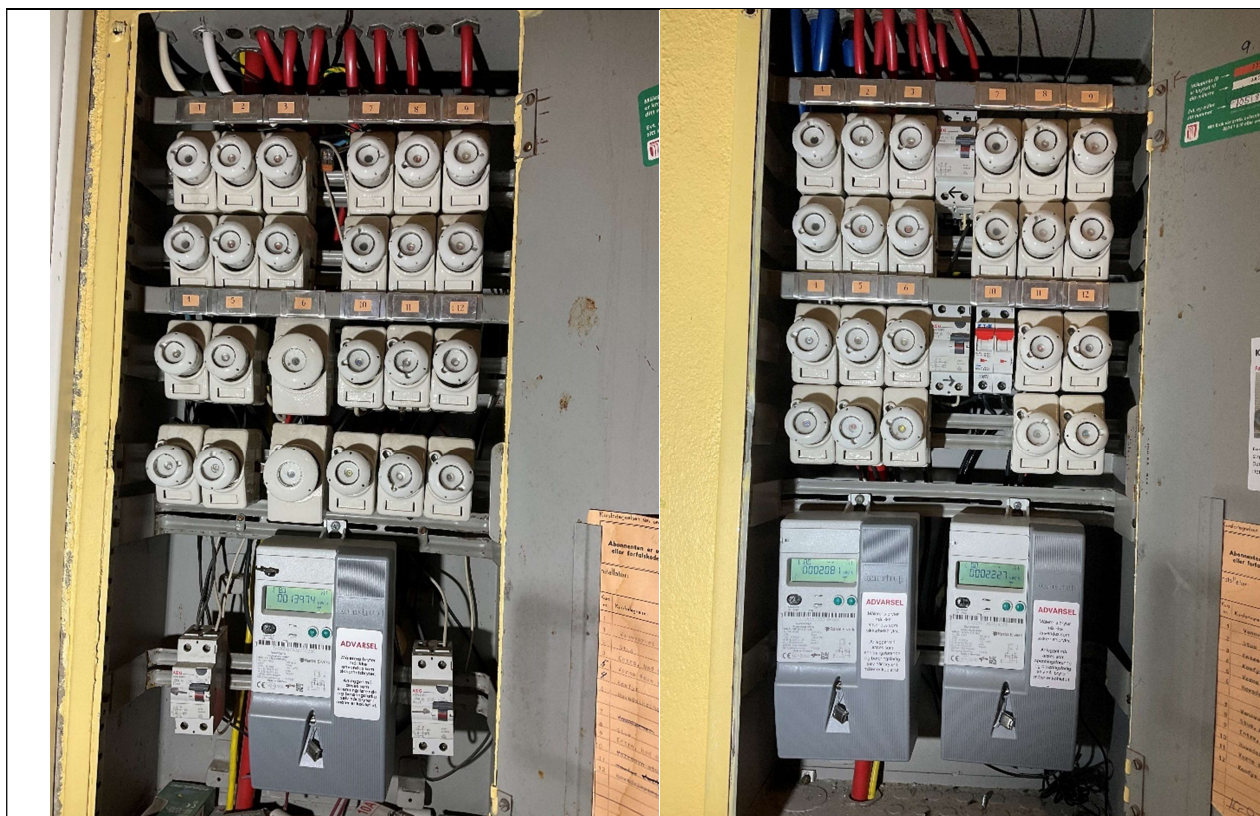
Eksempel fordelingsskap 2.etg.

Fordelingsskap 2.etg.

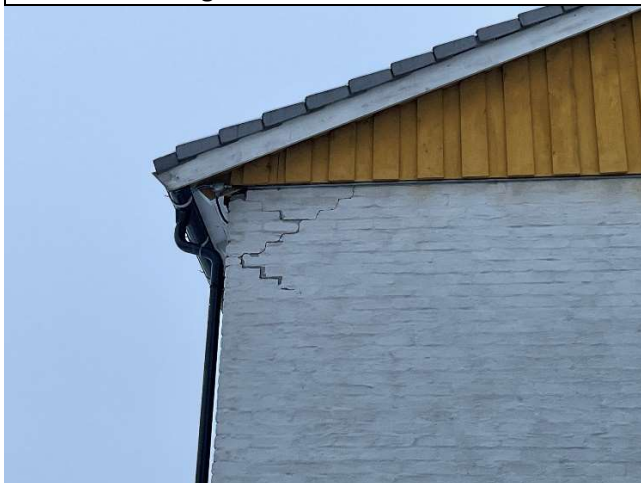
Det registreres noen mindre sprekker i pusset murfasade, og over en del vinduer er det sprekk i muromrammingen.

Sprekk i murfasade.

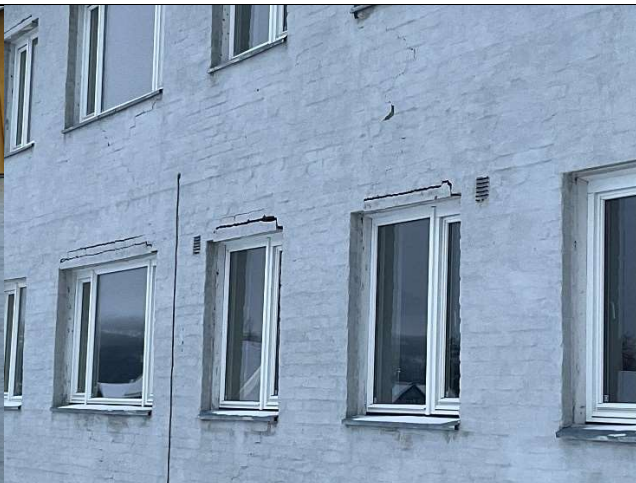
Sprekkdannelse over vinduer.

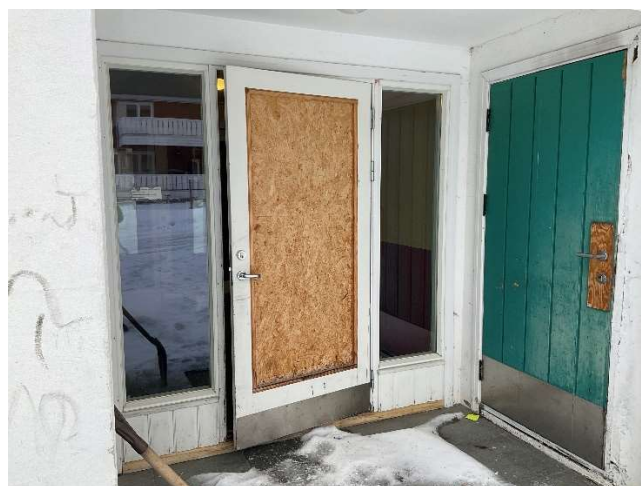
Hoveddør og bod til høyre

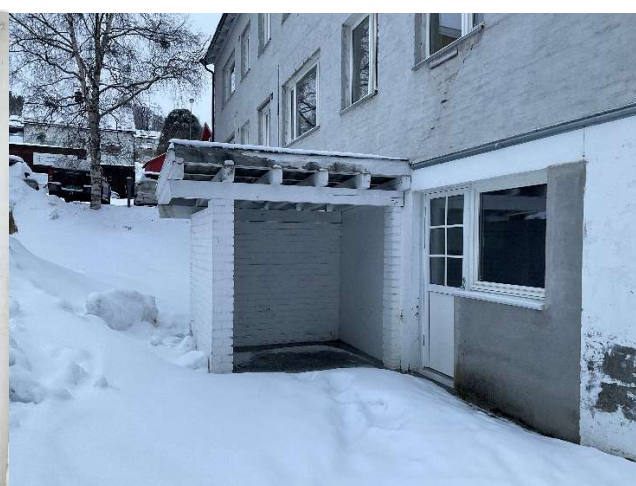
Takoverbygg og verandadør til leilighet i u.etc.

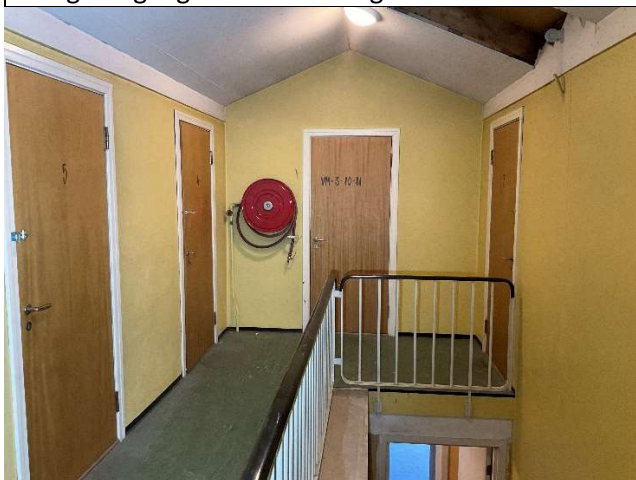
Gang i 3.etg.

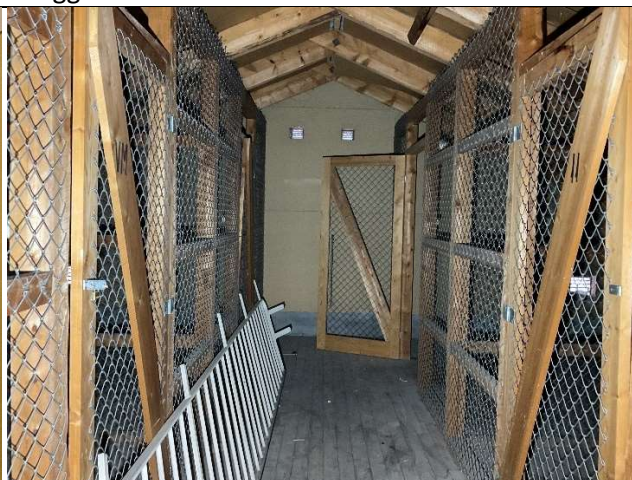
Kaldloft med boder
