# Tilstandsrapport

levert av Anticimex AS

Vinjevegen 1715  
3890 VINJE  
Gnr./Bnr.: 68/11  
Vinje kommune

Befaringsdato: 10.11.2025

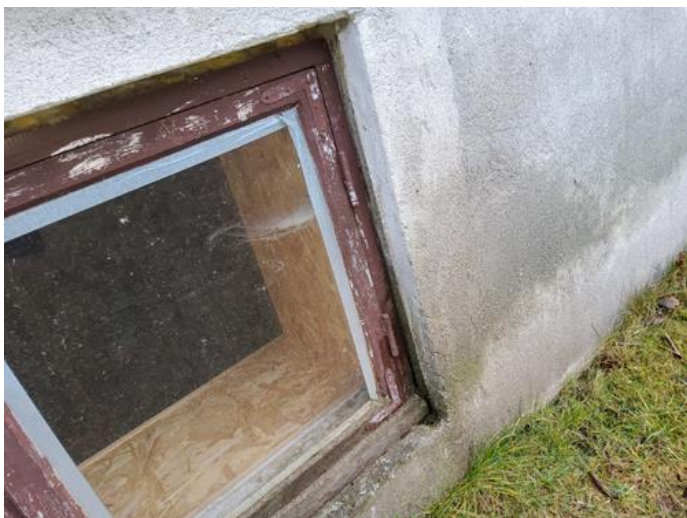
Annet - [Åpninger/utettheter rundt kjellervindu]

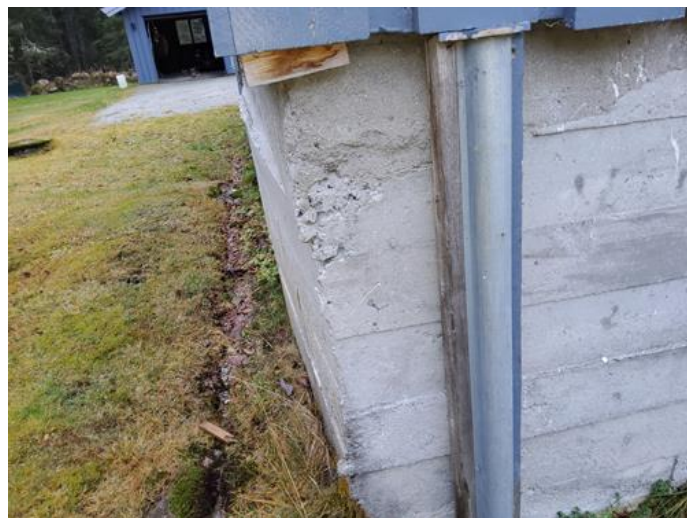
Grunnmur - [Skjevheter]
