# Tilstandsrapport

Ludvig Enges vei 40, 1722 SARPSBORG

Befaringsdato: 13.01.2026

Rapportdato: 10.02.2026

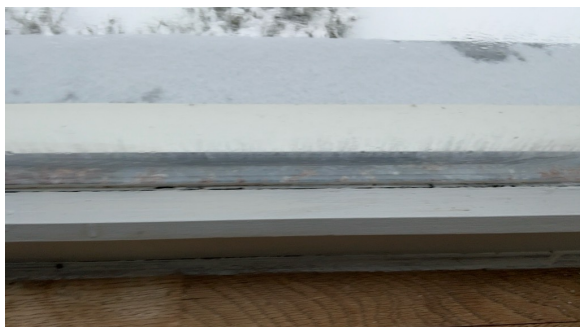
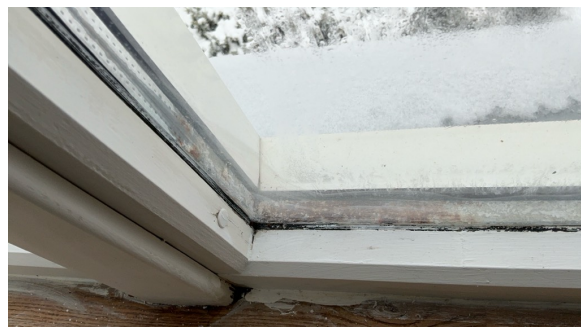
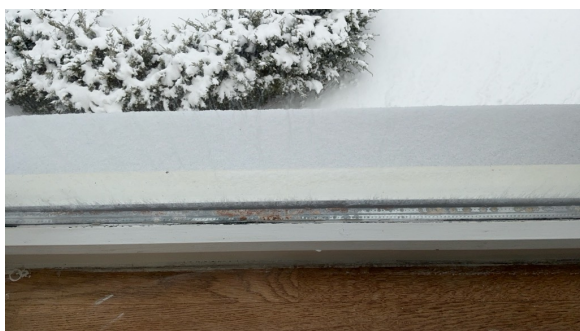
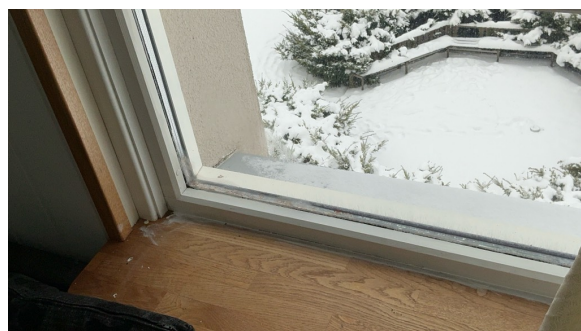
#### TG 2 Vinduer

- Det er påvist noen glassruter som er punktert eller sprukne.
- Karmene i vinduer er slitte og det er sprekker i trevirket.

- Det må påregnes noe vedlikehold og at enkelte vinduer må skiftes ut.
- Vinduer med punkterte/sprukne glass må påregnes skiftes ut, enten hele vinduet eller kun selve glassene.

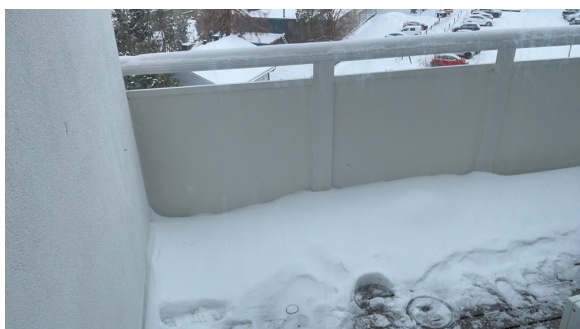
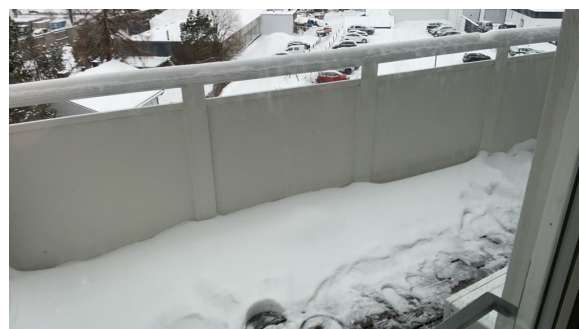
#### TG IU Balkonger, terrasser og rom under balkonger

- Balkonger/terrasse er snødekt og derfor ikke nærmere vurdert.

- Det bør foretas nærmere undersøkelser av balkong/terrasser når den er snøfri.

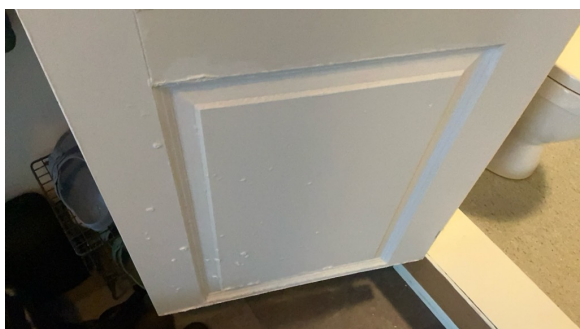
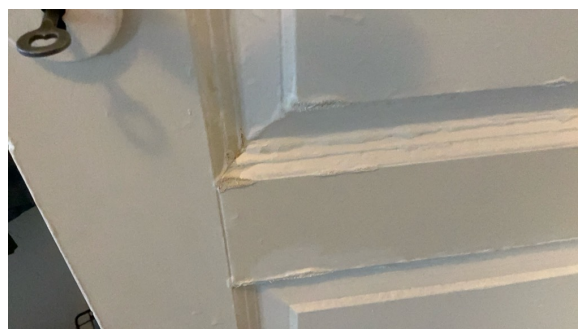
## **TG 2** Innvendige dører

Baderomsdør er fuktskadet.

Moden for utskiftning.

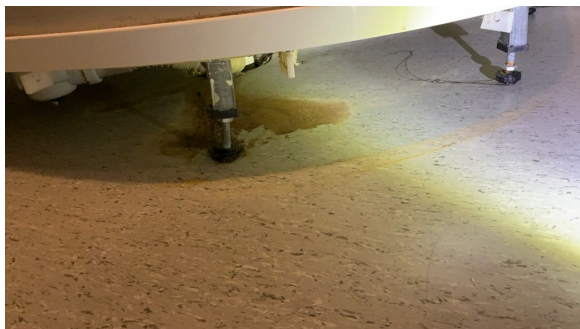
## **TG 2** Sluk, membran og tettesjikt

- Sluk har begrenset mulighet for inspeksjon og rengjøring.

- Tilgang til sluk må bedres både for inspeksjon og rengjøring.

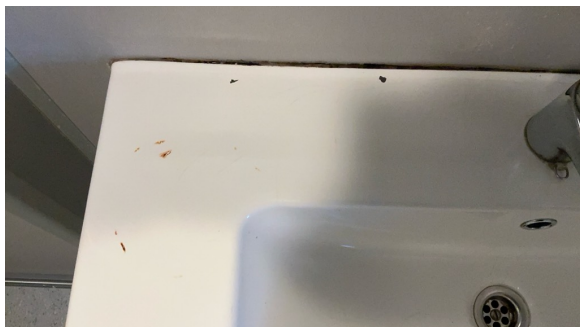
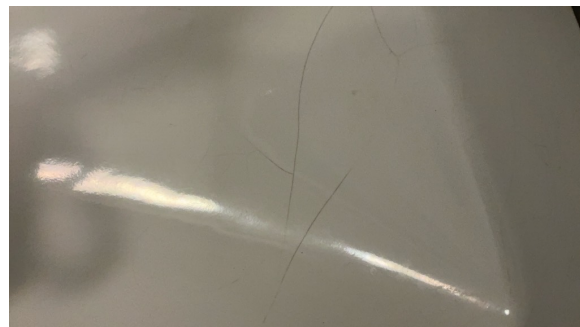
### TG 2 Sanitærutstyr og innredning

- Det er påvist riss/sprekker i utstyr på våtrommet.

- Riss er vanligvis overfladiske skader i servantens overflate eller glasur. Konsekvensene av riss er hovedsakelig kosmetiske.

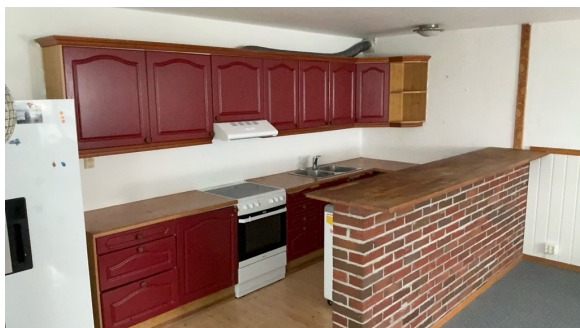
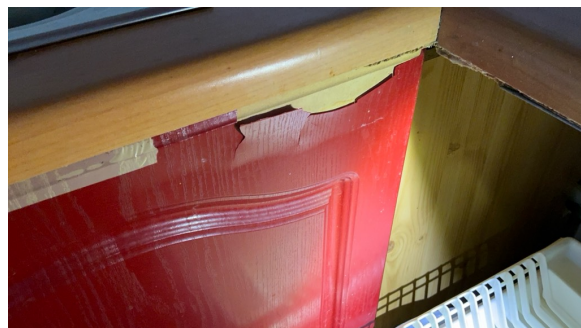
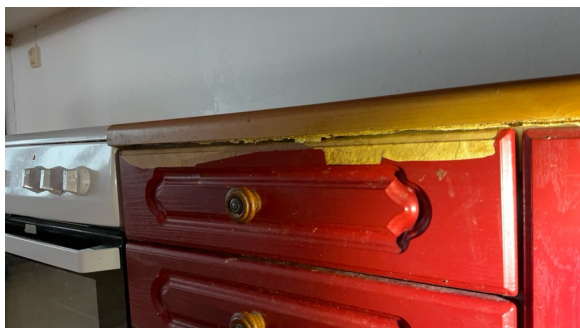
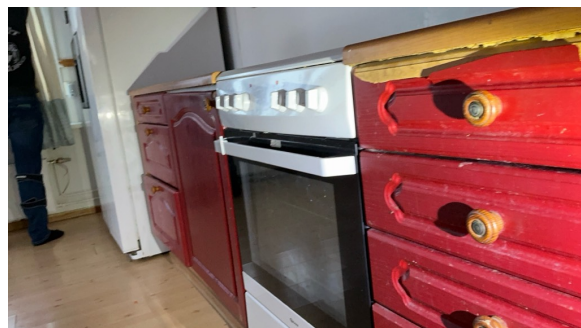
#### TG 2 Overflater og innredning

- Det er påvist skader på overflater/kjøkkeninnredning utover normal slitasjegrad.

- Det må påregnes lokal utbedring/utskiftning.

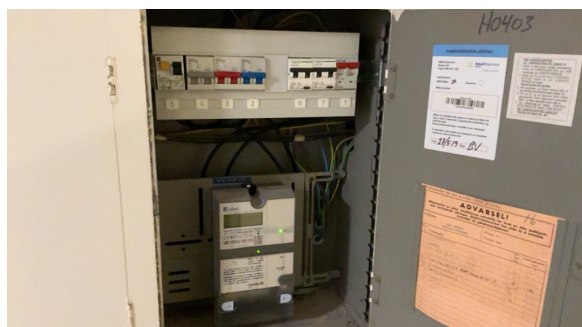
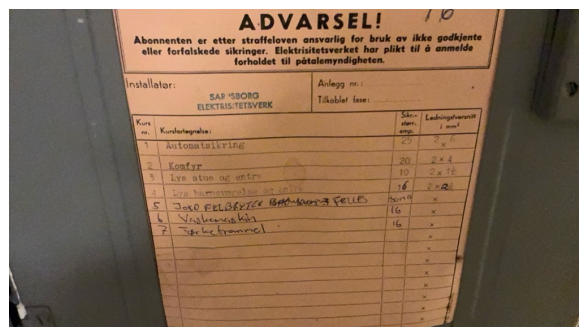
Det må forventes at det kan komme påkostninger på et eldre anlegg.
