# Tilstandsrapport

levert av Anticimex AS

Bygdaråvegen 645  
3840 SELJORD  
Gnr./Bnr.: 28/6  
Seljord kommune

Befaringsdato: 15.09.2025

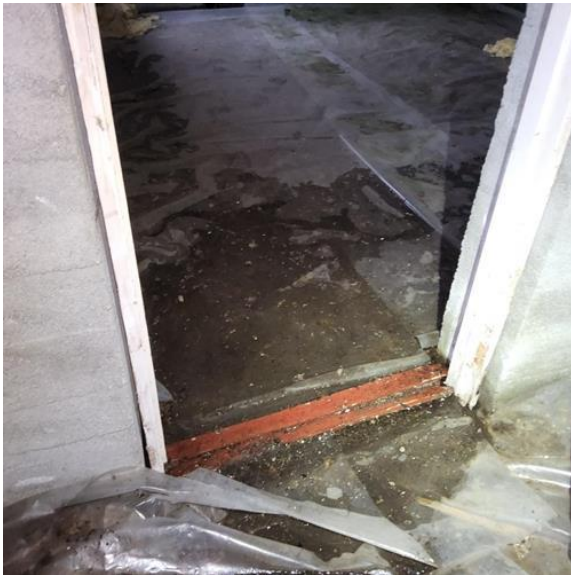
| | TG 3 | Helhetsvurdering | Kjelleren har slitasjer og stedvise råteskader. Det står vann på gulv. Forhøyet fuktighet gir økt risiko for skader. Skadeomfang er ikke kartlagt. Fukt må stoppes og skader må utbedres. Se også under punktet "Drenering".<br><br>Tiltak må påregnes. Sjablongmessig prisanslag gjelder ytterligere undersøkelser av omfanget. Sjablongmessig prisanslag: kr 0 - 10 000 |

*Innvendig - [Eksempel på vann i kjeller]*

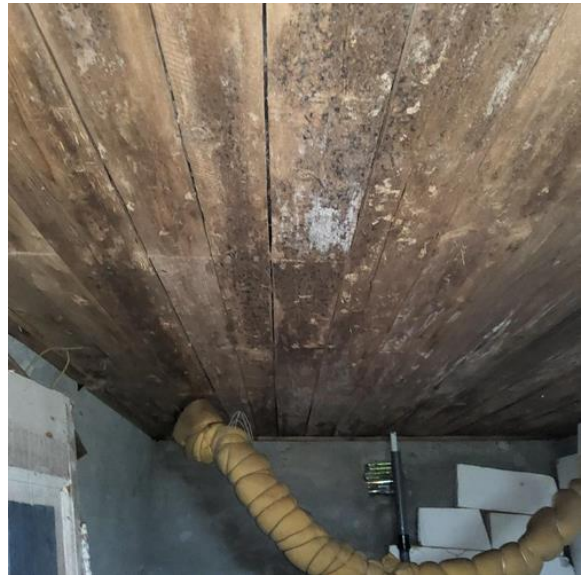
*Innvendig - [Eksempel på slitasjer og begynnende råteskader i kjeller]*

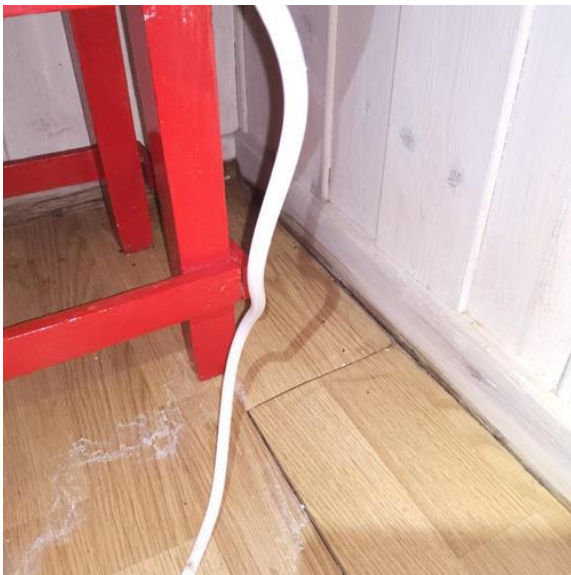
| | TG 2 | Helhetsvurdering | Innvendige flater bærer preg av alder/slitasje. Ventilasjonen bør utbedres. Eksempelvis med luker i vegger.<br><br>Bad er ikke innredet som et våtrom og tilfredsstillende ikke kravene for våtrom og lekkasjesikkerhet. Det bør monteres automatisk lekkasjestopper for å begrense eventuelle lekkasjer fra vanninstallasjoner. Rommet har ikke sluk i gulv. Bruk av vann bør gjøres med forsiktighet. Mekanisk avtrekk bør etableres. Det observeres fuktskader bak dusjkabinett. Det ble registrert forhøyede fuktverdier. Målingene viser vektprosent mellom 16 og 19. Det er risiko for skjulte skader. Årsak må avklares og videre fuktilførsel må stoppes.<br><br>Tiltak bør påregnes. |

*Innvendig - [Eksempel på fuktskader bak dusjkabinett]*

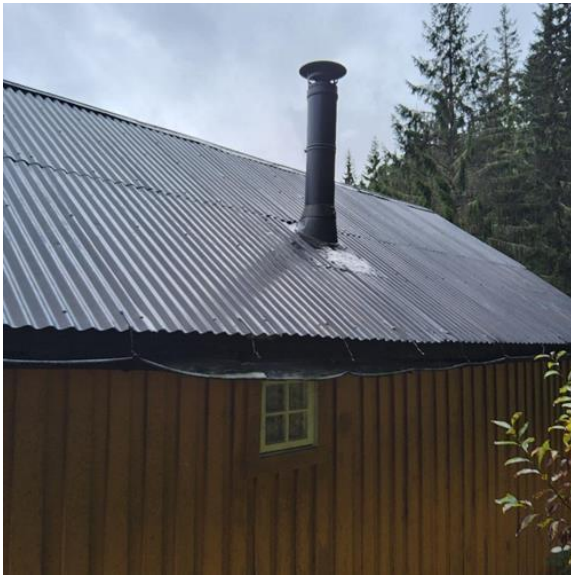
*Utvendig - [Eksempel på slitasjer]*

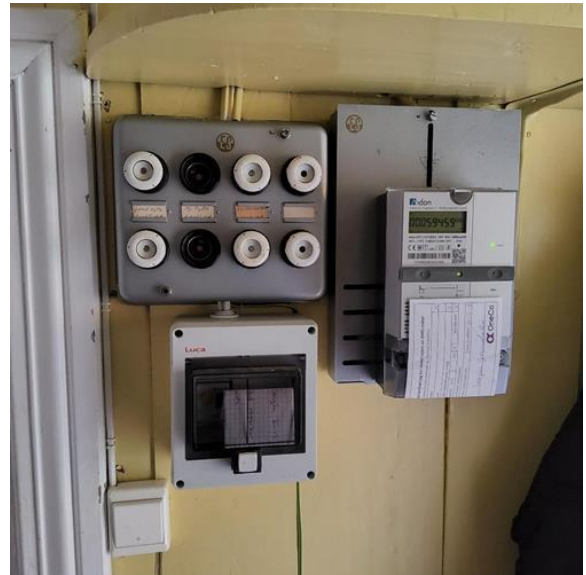
*Elektrisk anlegg - [Sikringer plassert i anneks]*

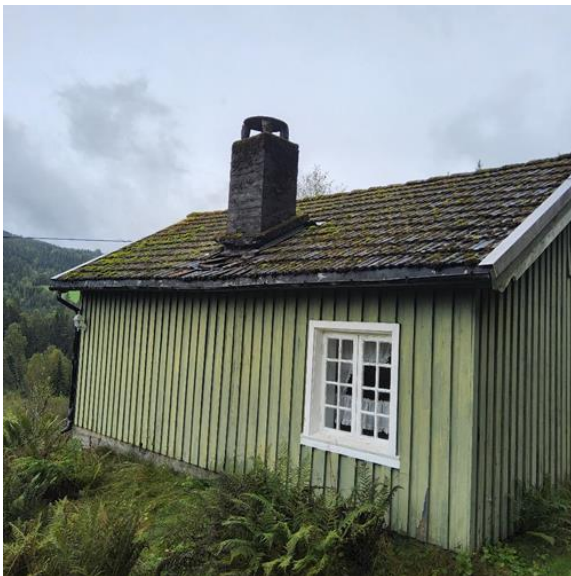
Anneks og bod har skjevheter og relativt høy slitasjegrad som gjør at utbedrende tiltak må påregnes. Eksempelvis skader i yttertak og vann i krypkjeller i anneks.

*Utvendig - [Eksempel på slitasjer og skader på anneks]*

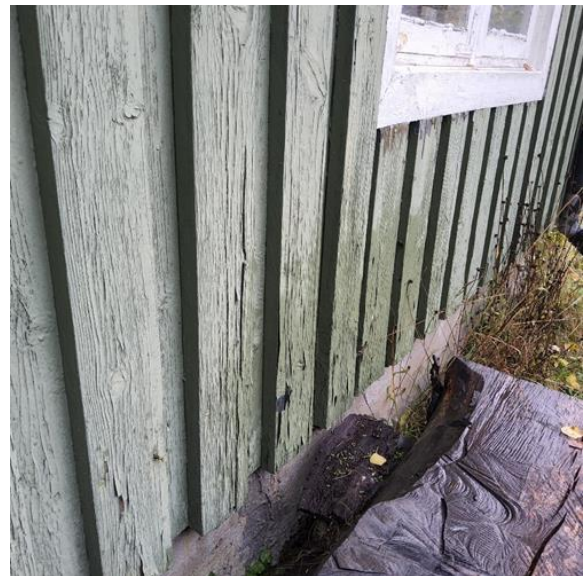
*Utvendig - [Eksempel på slitasjer anneks]*
