# Tilstandsrapport

Jernbanegata 6 A, 1706 SARPSBORG

Befaringsdato: 16.02.2026

Foretak: Witek AS

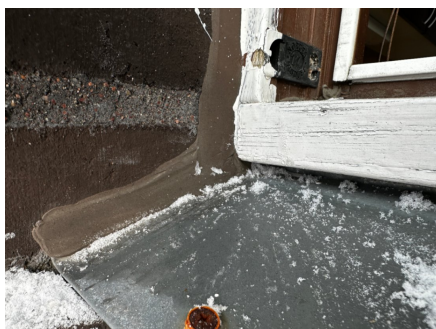
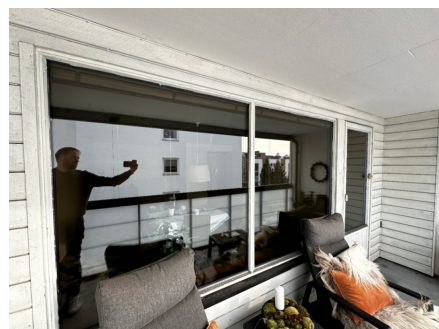
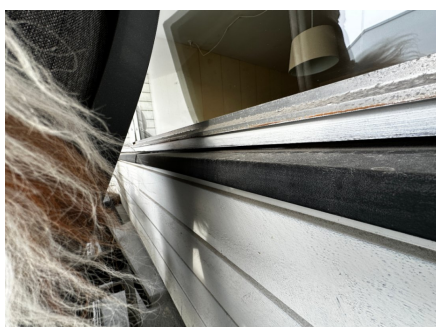
### TG 2 Vinduer

- Det er påvist avvik rundt innsettsdetaljer.
- Det er avvik:

Vinduer har oppnådd forventet brukstid.

Det er registrert motfall på vannbrett ved vindu på balkongen. motfall på vannbrett gir risiko for fuktinntrengning til innenforliggende konstruksjoner.

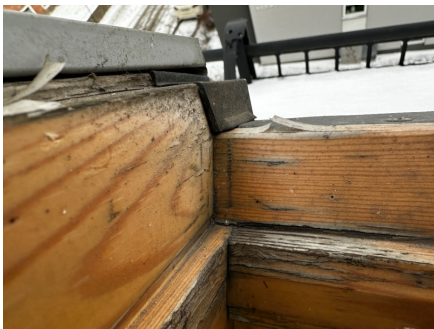
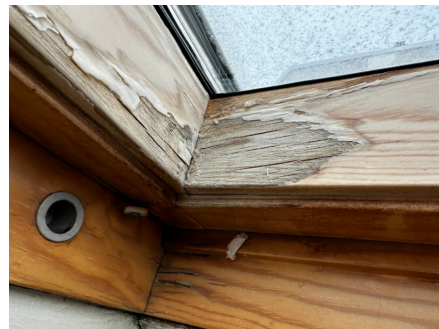
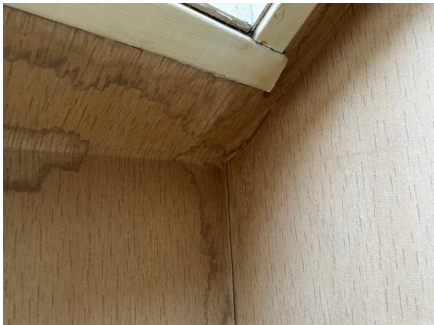
## TG 3 Takvinduer

- Karmene i vinduer er slitte og det er sprekker i treverket.

Det er registrert fuktskjolder og tegn til tidligere fuktpåvirkning i nedre del av karm og tilstøtende overflater ved takvindu. Overflater fremstår tørre ved befaring, men forholdet kan indikere tidligere lekkasje eller kondensproblematikk.

Tidligere fuktpåvirkning kan over tid gi skader i karm og tilstøtende konstruksjoner dersom årsaken ikke er utbedret. Det anbefales kontroll av beslag, tetting og videre observasjon.

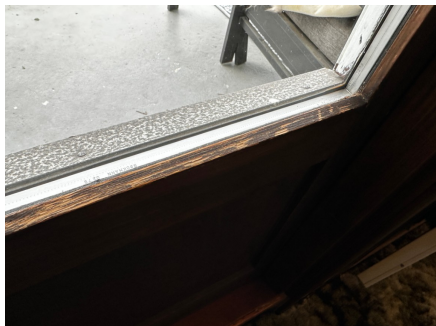
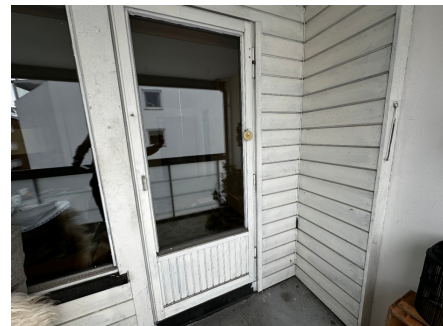
## TG 2 Balkongdør

Noe sprekker og avflassing på karmen, rammer og dørblader utvendig. Sprekker nederst på utvendig omramming.

Dører er av eldre dato, og det må forventes høyere varmetap fra denne døren sammenlignet med dører fra nyere dato. Til informasjon ble det utført stikkprøvekontroll på dør hvor åpne/lukkefunksjon fungerte som forventet.

Dører har behov for justering og vedlikehold.

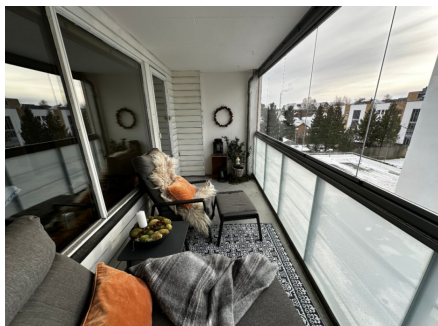
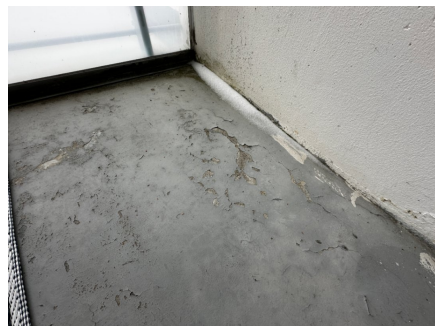
## TG 2 Balkonger, terrasser og rom under balkonger

Det registreres vedlikeholdsetterslep.

Det må gjøres tiltak for å lukke avviket.

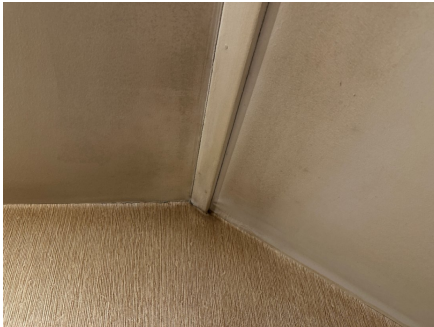
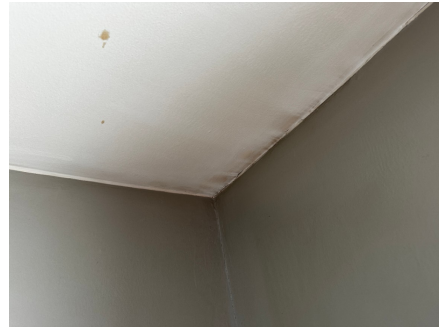
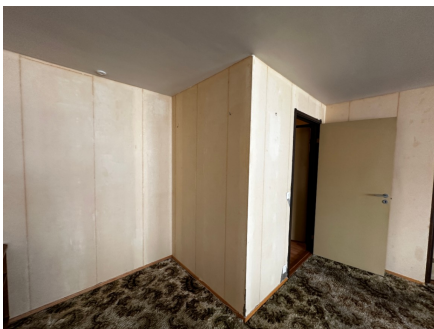
## TG 3 Overflater

Det er registrert misfarging/fuktskjolder på vegg og himling som tyder på tidligere fuktpåvirkning. Overflater fremstår tørre ved befaring, men årsak er ikke fullt avklart.

Overflater har behov for oppgradering/oppussing. Tapet er fjernet fra veggene i stuen.

Tidligere fuktpåvirkning kan medføre risiko for skjulte skader eller gjentakende fuktproblemer dersom årsaken ikke er utbedret. Det anbefales videre observasjon og kontroll av mulige fuktkilder.

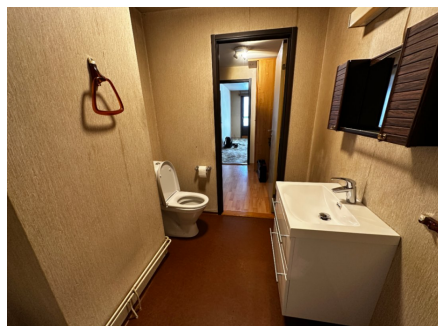
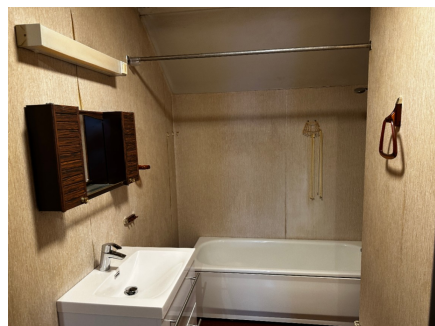
### 4. ETASJE > BAD

- Manglende oppgradering av våtrommet medfører høy risiko for at konstruksjonene ikke vil tåle vanlig bruk av vann eller lekkasjer. Dette kan føre til fuktskader på tilstøtende konstruksjoner.

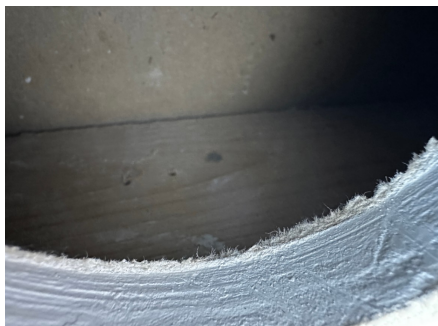
#### TG 1 Tilliggende konstruksjoner våtrom

Hulltaking er foretatt uten å påvise unormale forhold. Hulltaking er foretatt i Kryploft bak badekar.

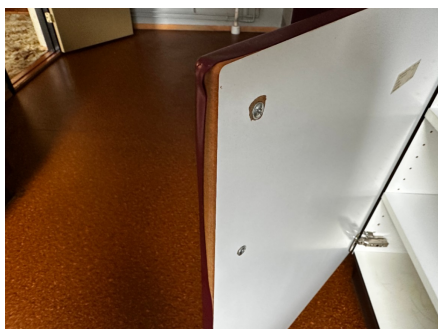
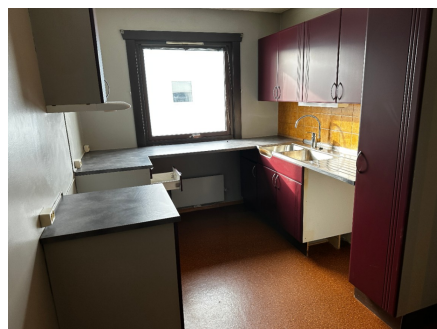
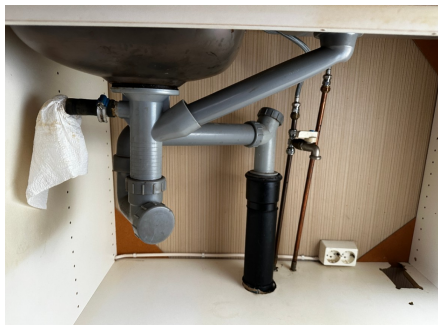
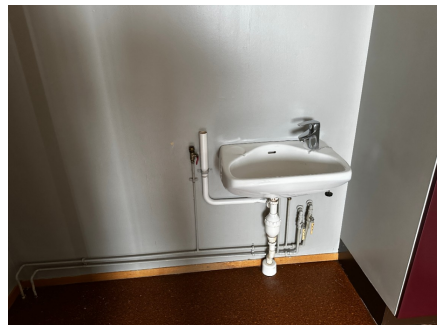
### 4. ETASJE > KJØKKEN

- Det er påvist skader på overflater/kjøkkeninnredning utover normal slitasjegrad.
- Kjøkkeninnredningen er av eldre dato, og den mangler bruksfunksjoner/løsninger som er forventet på et kjøkken.

- Det er påregnelig med utskiftning/utbedringer av kjøkkeninnredningen.
