# Tilstandsrapport

Bøgata 6A  
3800 BØ I TELEMARK  
Gnr./Bnr.: 53/226  
Seksjonsnr./Andelsnr./Aksjenr. : 3/5448/5448  
Midt-Telemark kommune

Befaringsdato: 03.04.2024

Anticimex AS

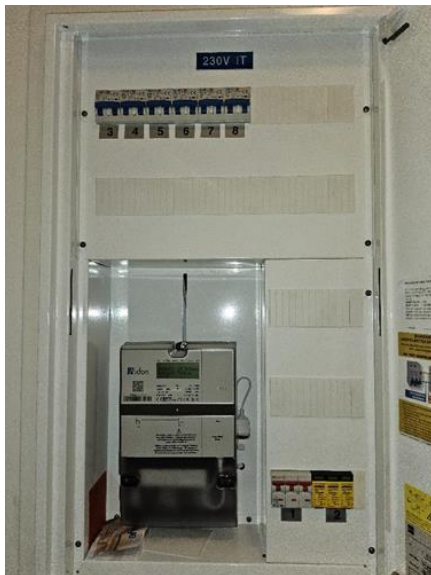
Elektrisk anlegg - [Sikringsskap]

Elektrisk anlegg uten dokumentasjon. TG 2 i henhold til NS 3600. Med bakgrunn i det ovenstående bør det gjennomføres en utvidet el-kontroll av en kvalifisert elektrofaglig person. Det er ikke observert feil eller mangler ved denne inspeksjonen.

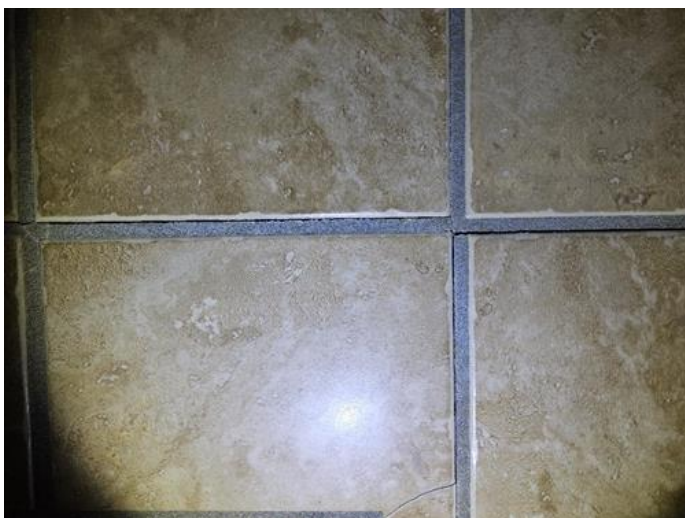
| | | | Overflater gulv | Riss/sprekker i fliser og flisfuger observert i dusjsonen. Kan være en indikasjon på utettheter i våtrommets tettesjikt. Det registreres bomlyd (tegn til hulrom) under enkelte gulvfliser. Eksakt årsak er ikke kjent. Forholdet indikerer manglende vedheft mellom flis og underlag. Fliser med bom kan løsne og være svekket mot ytre påvirkninger. Ytterligere undersøkelser anbefales. Utbedringer bør påregnes. |

Overflater gulv - [Sprekker i flis/flisfuger på bad]

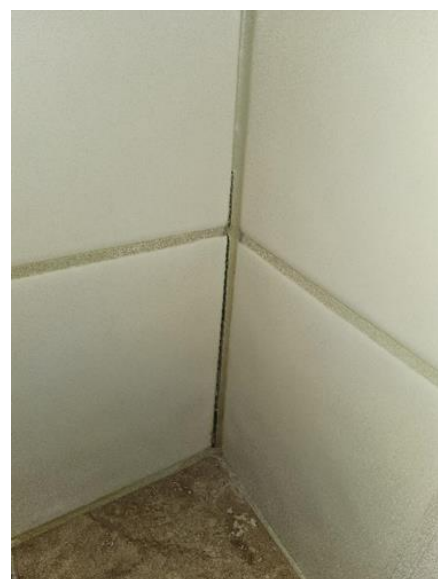
| | | | Overflater vegger | Elastiske flisfuger har stedvis manglende vedheft. Fuger bør fornyes. |

Overflater vegg - [Elastisk flisfuge i dusj]
