# Tilstandsrapport

levert av Anticimex AS

Vinjevegen 287  
3890 VINJE  
Gnr./Bnr.: 31/11  
Vinje kommune

Befaringsdato: 07.08.2025

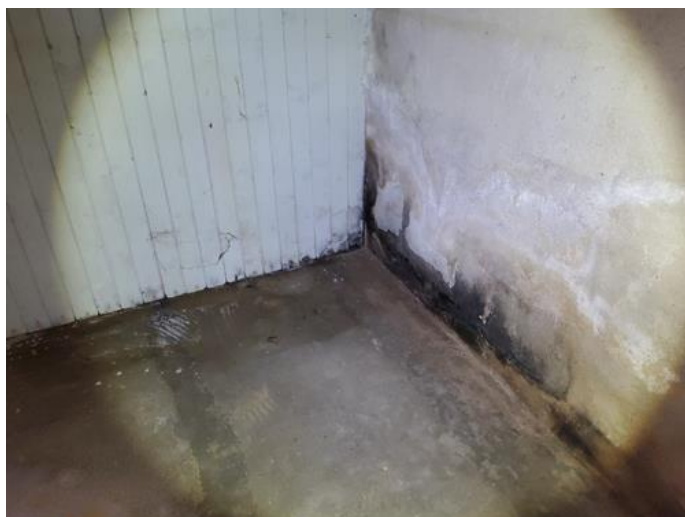
| | TG 3 | Helhetsvurdering | Kjelleren har fuktproblematikk. Synlig tilsig av fukt, salt/kalkutslag, soppdannelser og fukt/råteskader på panel registrert. Det er risiko for skjulte skader.<br>Hulltaking er ikke utført fordi utforet vegg har synlige fuktskjolder/merker<br>Fukt bør stoppes og skader bør utbedres.<br>Sjablommessig prisanslag: kr 50 000 - 100 000 |

*Rom under terreng (kjeller, underetasje, sokkeletasje) -  
[Eksempel på fukt i kjeller]*
