# Tilstandsrapport

Risikovurdering for Anticimex boligselgerforsikring

Manheimstrondi 210  
3840 SELJORD  
Gnr./Bnr.: 5/8  
Seljord kommune

Befaringsdato: 16.06.2025

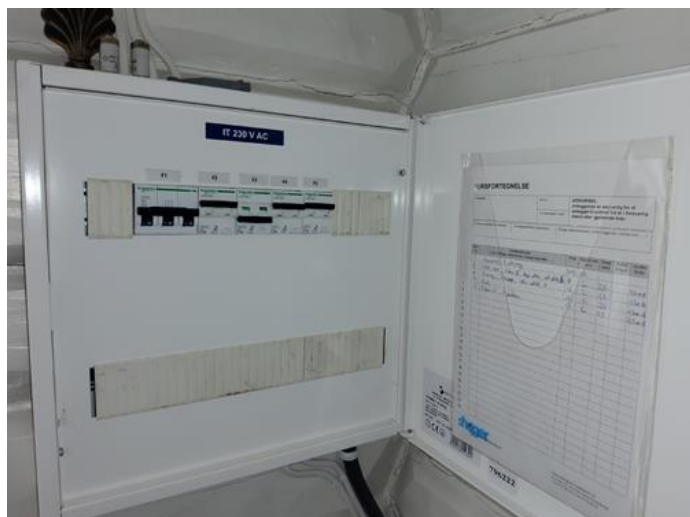
Beskrivelse - [Sikringsskap]

Sikringsskap med automatsikringer montert i stue.
