# Tilstandsrapport

Enebolig

Storgata 4, 1723 SARPSBORG

Rapportdato: 04.02.2026

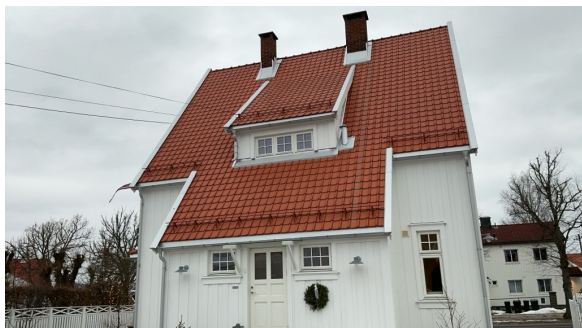
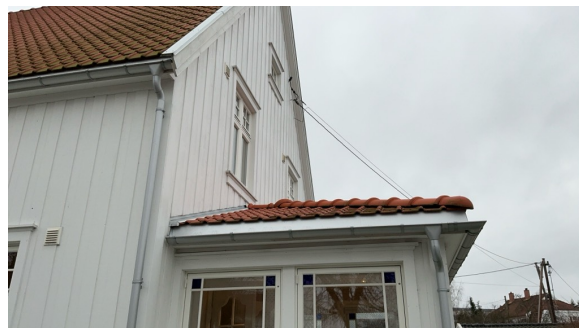
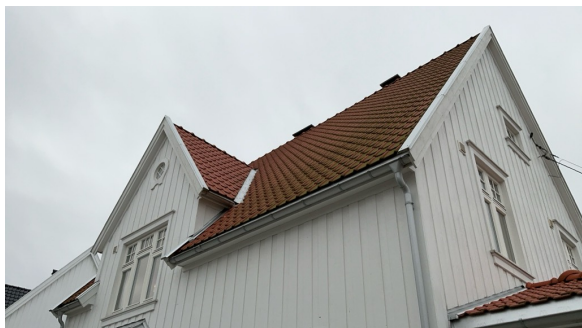
### TG 2 Nedløp og beslag

Takrenner, nedløpsrør og beslag.

Det bør vurderes å montere snøfangere der det ikke er montert for å hindre risiko for snøras som kan medføre skade.

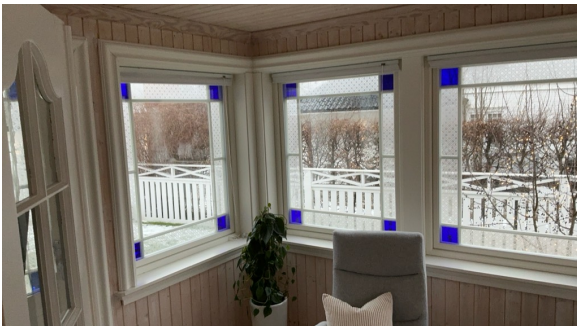
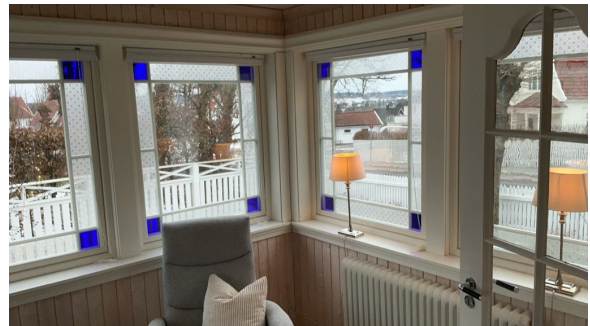
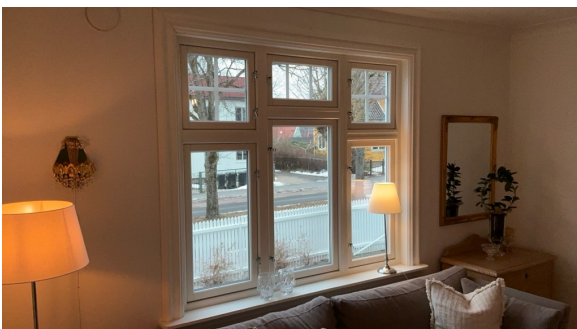
## TG 1 Vinduer - 2

Bygningen har malte trevinduer med 2-lags glass i kjeller. Tettelist på det ene vindu bør utbedres.

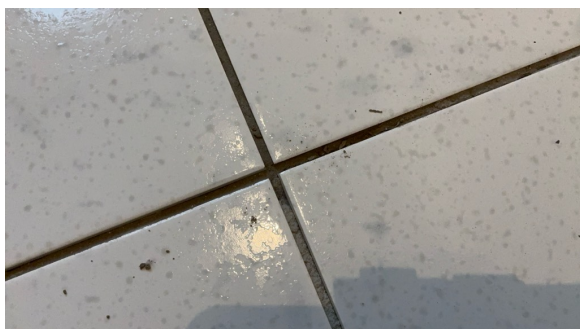
### TG 3 Overflater Gulv

- Det er påvist avvik i fuger.
- Målinger viser at det ikke er fall til sluk (motfall).

- Et bad med manglende/ redusert fall til sluk blir mindre funksjonelt og sikkert for brukeren. Dette kan medføre stående vann på gulvet, vann som ikke ledes effektivt til sluket, økt risiko for at vann renner ut av rommet og redusert sklisikkerhet på gulvet.
- Påviste skader må utbedres.

Løse fuger.

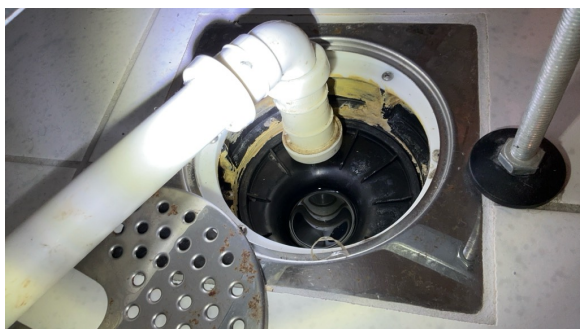
- Det er påvist mangelfull/feil utførelse rundt rørgjennomføringer e.l. som gir fare for fukt i konstruksjonen i våtsone.
- Membran kan ikke konstateres (ikke synlig og det foreligger heller ikke dokumentasjon).
- Mer enn halvparten av forventet brukstid er passert på slukløsningen.

- Eldre sluk av plast er ofte utsatt for lekkasjer og særlig i overganger. Eventuelle lekkasjer kan medføre fuktskader på tilliggende konstruksjoner.
- Det må gjøres nærmere undersøkelser. Manglende membran/tettesjikt medfører risiko for lekkasjer og fukt i konstruksjonen.
- Løsningen/utførelsen rundt rørgjennomføringer gir fare for fukt inn i konstruksjoner.

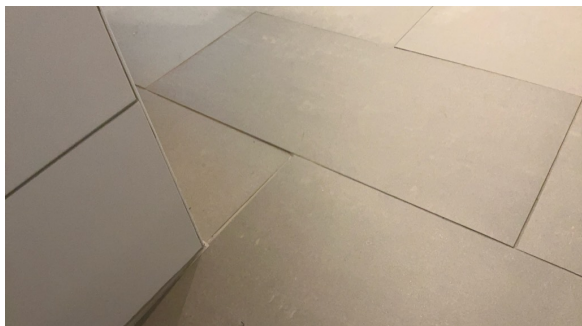
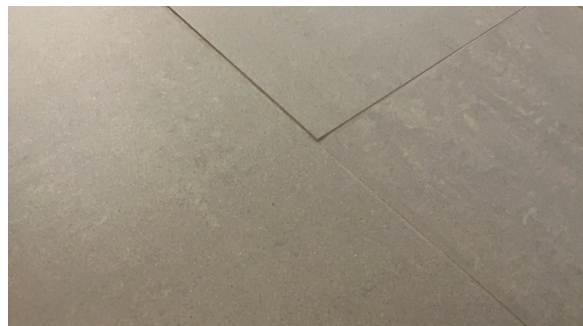
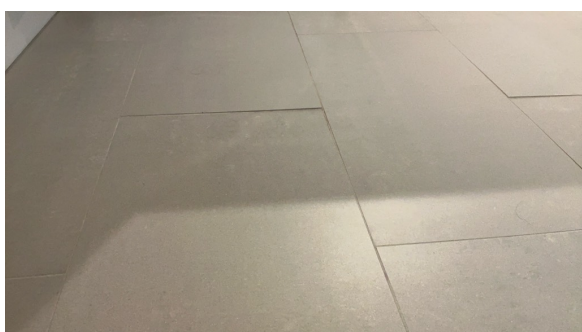
### TG 2 Sluk, membran og tettesjikt

Det er plastsluk og smøremembran med ukjent utførelse. Det dusjes direkte på vegger og gulv. Direkte vannbelastning på vegger og gulv kan på generelt grunnlag gi økt risiko for fukt i bakenforliggende/tilstøtende konstruksjoner.

Innhent dokumentasjon om mulig.
