# Tilstandsrapport

Risikovurdering for Anticimex boligselgerforsikring

Bakkevegen 10  
3825 LUNDE  
Gnr./Bnr.: 101/280  
Nome kommune

Befaringsdato: 12.11.2024

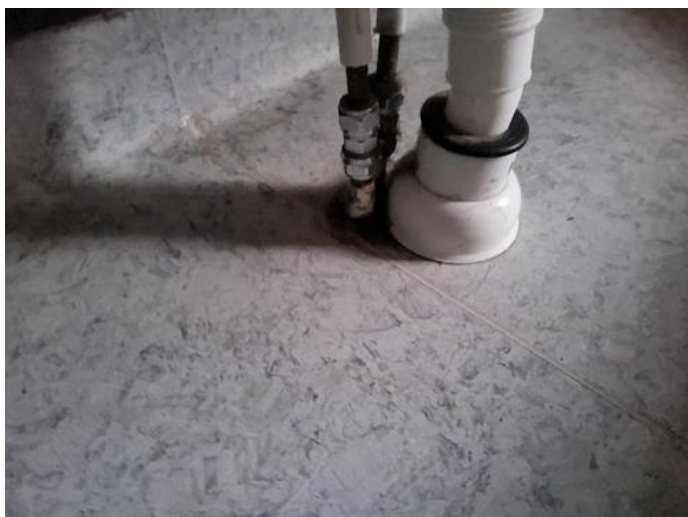
| | | Membran, tettesjikt og overgang til sluk. | Uheldige rørgjennomføringer i gulv.<br>Tettedetaljer ved rørgjennomføring tilknyttet rørgjennomføring i gulv er usikker da det ikke kan verifiseres tilstrekkelig oppkant på tettesjikt ved rørgjennomføringer. Fare for fukt i konstruksjon ved en eventuelllekkasje. Krever oppfølging med jevnlig ettersyn slik at eventuelle tiltak kan iverksettes ved behov. |

Membran, tettesjikt og overgang til sluk. - [Eksempel på rørgjennomføringer i gulv på bad. ]

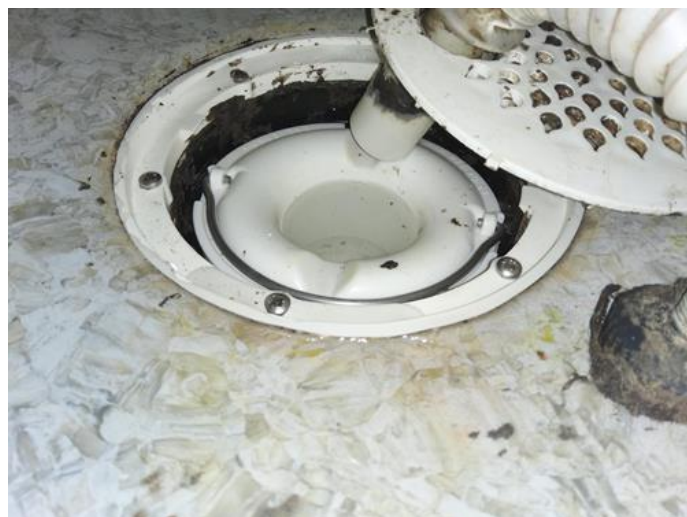
Avløpsrør (ink. sluk) - [Sluk på bad. ]

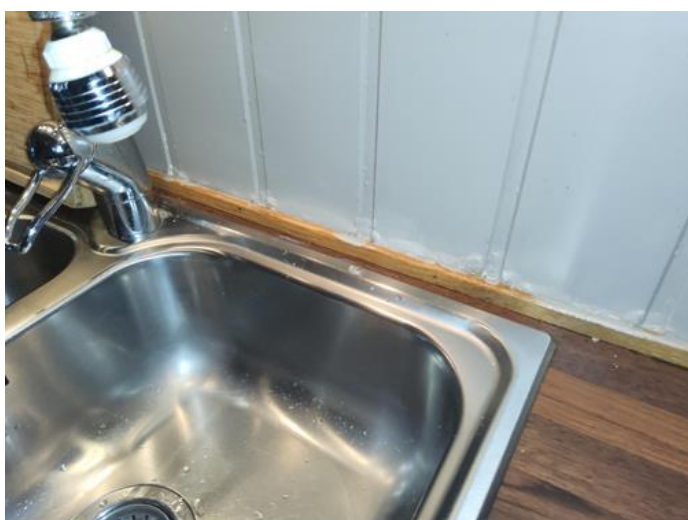
| | TG 2 | Overflater vegger | TG 2:<br>Veggoverflater ved oppvaskkum har svelleskader som følge av vannsprut.<br>Skjulte skader kan ikke utelukkes.<br>Tiltak med etablering av tilstrekkelig sprutplate på vegg ved oppvaskkum bør derfor påregnes.<br><br>Informasjon:<br>Veggoverflater førøvrig har normal bruksslitasje.<br>Tiltak kan iverksettes dersom behov. |

Overflater vegger - [Svelleskader på vegg ved oppvaskkum på kjøkken. ]

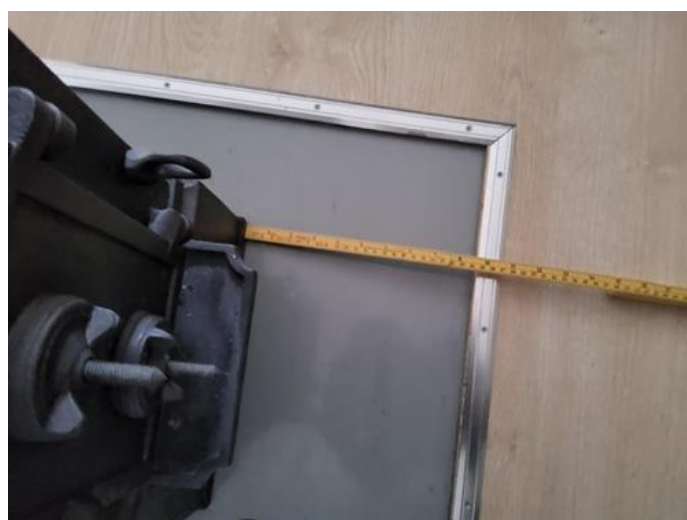
Ildsteder inne i boligen - [Ildsted 2.etasje. ]

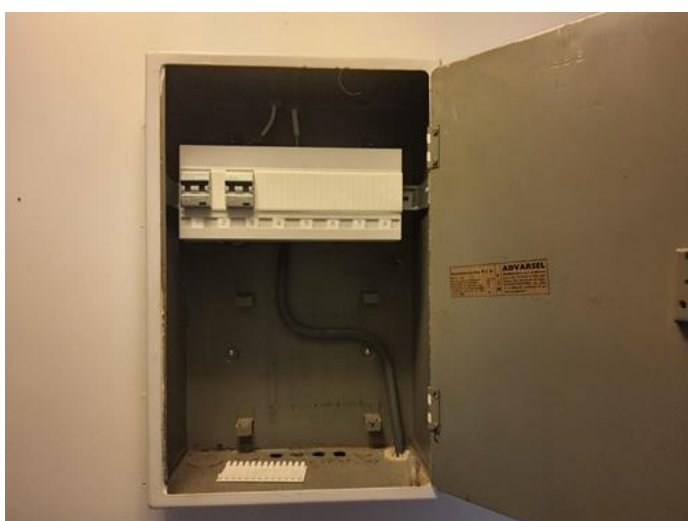
Elektrisk anlegg - [Sikringsskap 2.etasje. ]

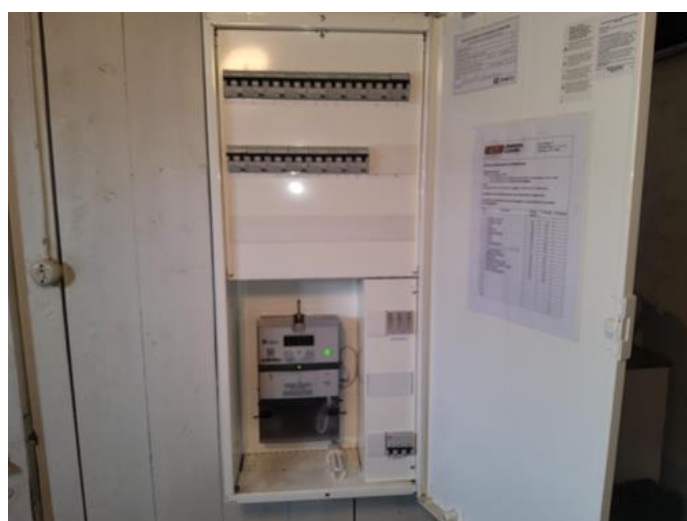
Elektrisk anlegg - [Sikringsskap kjeller. ]

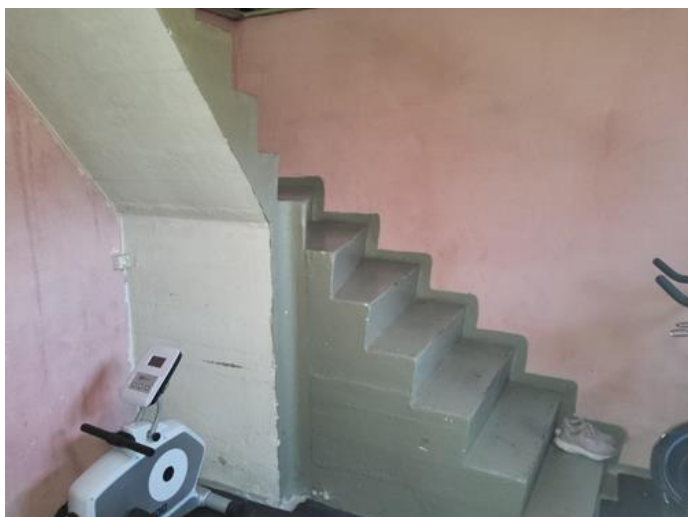
*Innvendige trapper - [Trapp til kjeller.]*
