# Tilstandsrapport

levert av Anticimex AS

Eikelundvegen 16  
3800 BØ I TELEMARK  
Gnr./Bnr.: 53/266  
Seksjonsnr. : 11  
Midt-Telemark kommune

Befaringsdato: 11.09.2025

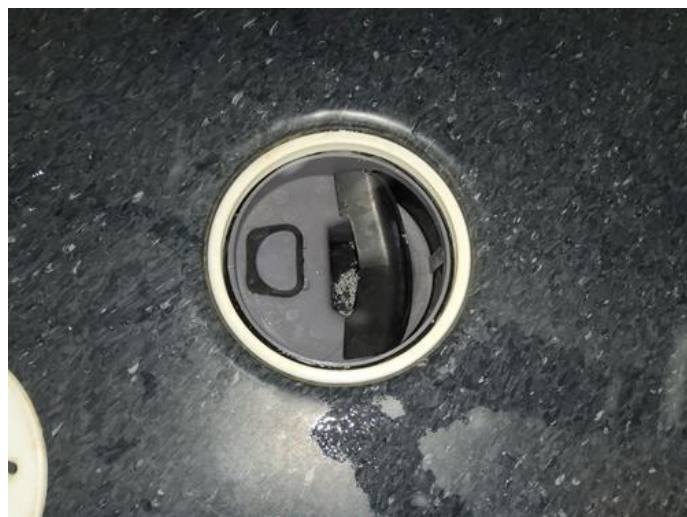
| | TG 2 | Membran, tettesjikt og overgang til sluk. | Tettesjiktet har en alder som tilsier at restlevetiden er usikker. Rommets lekkasjesikkerhet kan derfor ikke verifiseres, eventuelt bør nytt tettesjikt etableres.<br><br>Tettedetaljer ved rørgjennomføringer i gulv tilknyttet toalett og servant er usikker. Fare for fukt i konstruksjon. Tettedetaljer bør fornyes. |

*Membran, tettesjikt og overgang til sluk. - [Sluk dusjsone bad]*

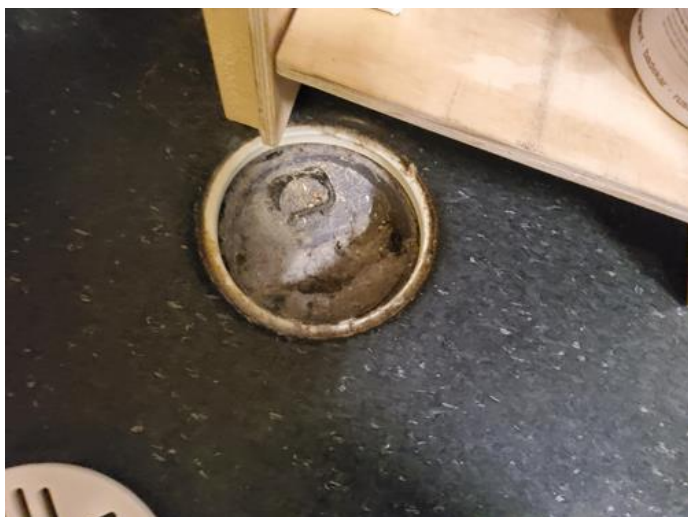
*Membran, tettesjikt og overgang til sluk. - [Sluk bad]*
