# Tilstandsrapport

levert av Anticimex AS

Skipperbakken 32  
3840 SELJORD  
Gnr./Bnr.: 2/146  
Seksjonsnr. : 10  
Seljord kommune

Befaringsdato: 22.08.2025

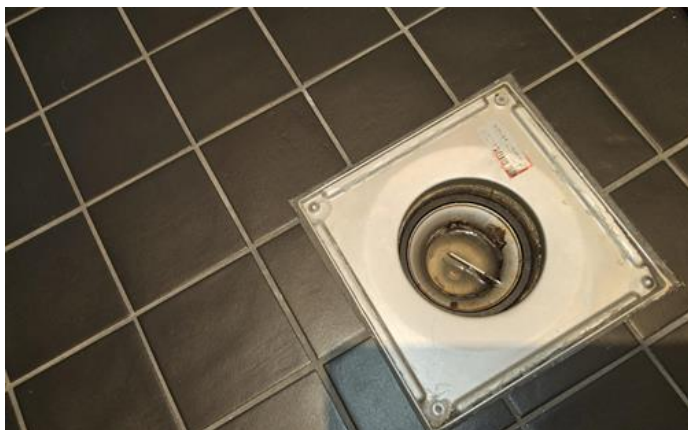
| | | Membran, tettesjikt og overgang til sluk. | Tettedetaljer ved rørgjennomføring tilknyttet blandebatteri i dusjsonen er usikker. Fare for fukt i konstruksjon. Tettedetaljer bør fornyes. |

Membran, tettesjikt og overgang til sluk. - [Sluk i dusjonen.]

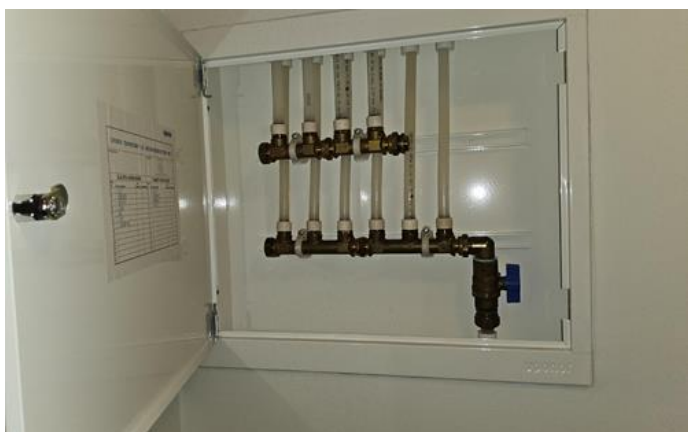
Vannrør (Sjekkpunkter utover det som er inkludert i andre rom) - [Fordelerskap.]

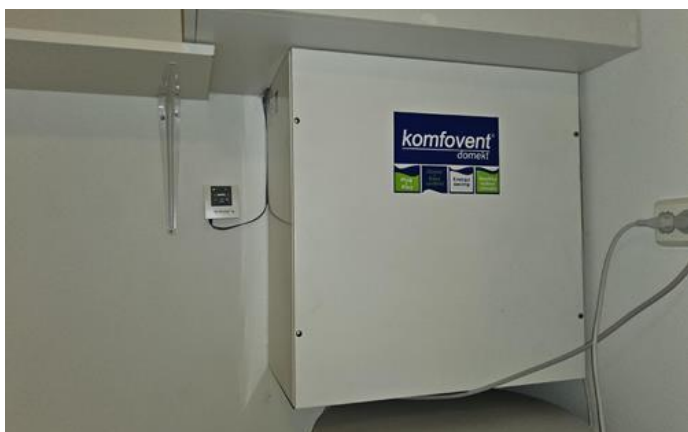
| | Ventilasjon | | Ifølge huseier er ventilasjonsanlegget sist inspisert/rengjort i 2024. |

Ventilasjon - [Ventilasjonsaggregat.]
