# Tilstandsrapport

Enebolig

Lyngstien 14, 1719 GREÅKER

Befaringsdato: 23.01.2026

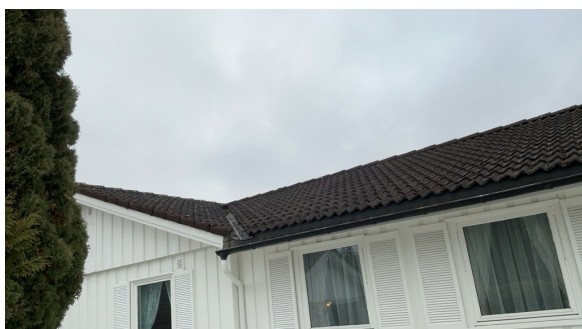
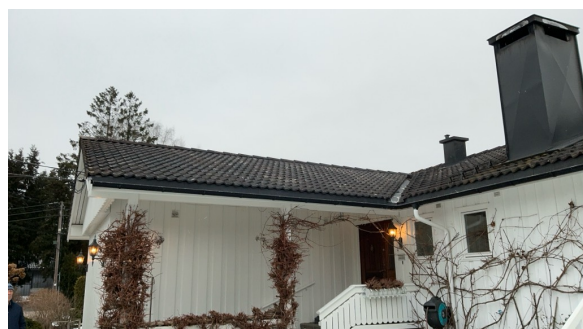
- Tidspunkt for utskiftning av undertak nærmer seg.
- Når taktekking og undertak begynner å bli gamle, øker risikoen for lekkasjer, noe som kan føre til omfattende og kostbare reparasjoner av underliggende konstruksjoner dersom en ikke foretar tiltak på konstruksjonene før dette oppstår.
- Tidspunkt for utskiftning av taktekking nærmer seg.

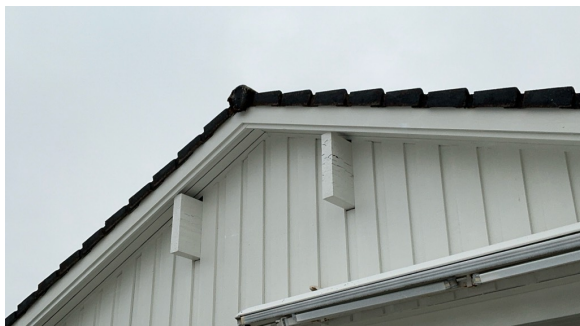
Råteskade i tredrager.

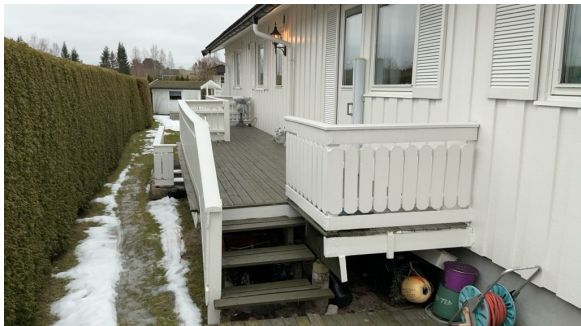
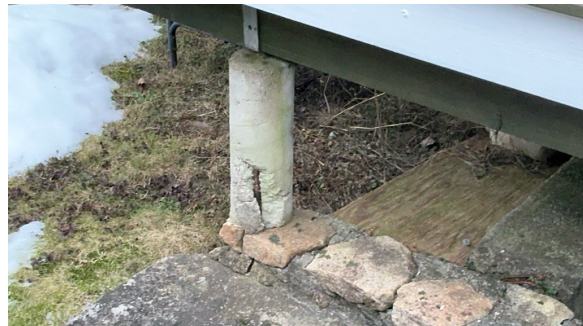
Det er påvist synlig rustent armeringsjern i betongsøyle som bærer verandaen. Dette indikerer at armeringen ikke er tilstrekkelig overdekket av betong, og at det har vært fuktpåvirkning over tid.

- Lokal utbedring/utskiftning bør utføres.

Det anbefales å utbedre skadet betong og sikre tilstrekkelig overdekning av armering, eventuelt rehabilitere eller erstatte søylen.

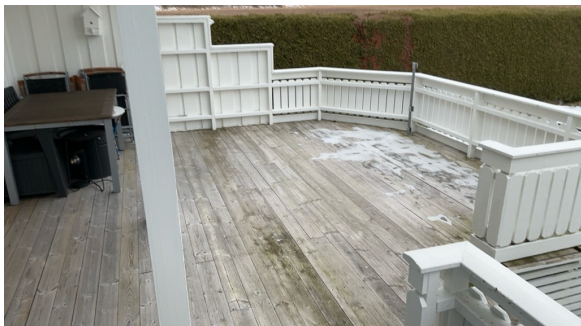
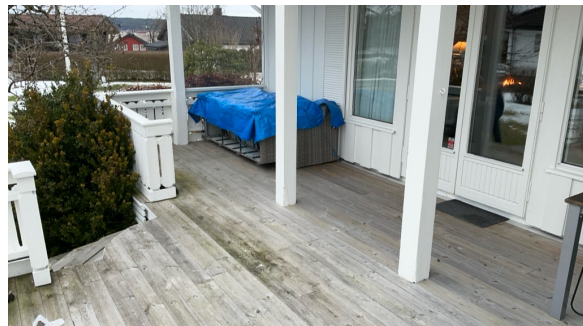
Verandaen er utført som et hevet tredekke med bærekonstruksjon i tre, kledd med terrassebord. Det er etablert rekkverk i malt tre samt delvis overbygg båret av stolper. 26 kvm.

Utføre vedlikehold. Manglende vedlikehold vil redusere levetiden på konstruksjonsdelene.

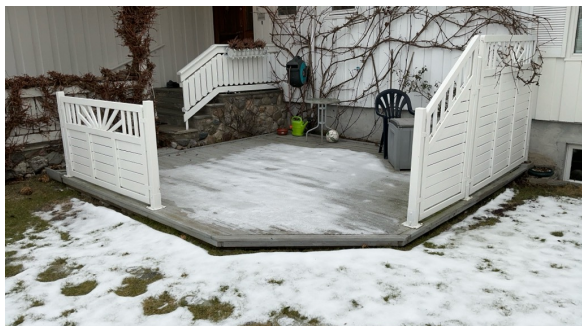
Overflatebehandling bør fornyes. Det anbefales å kontrollere oppbygging mot terreng, herunder lufting, fall og drenering. Utskifting av slitte terrassebord må påregne. 16 kvm.

- Lokal utbedring/utskiftning bør utføres.

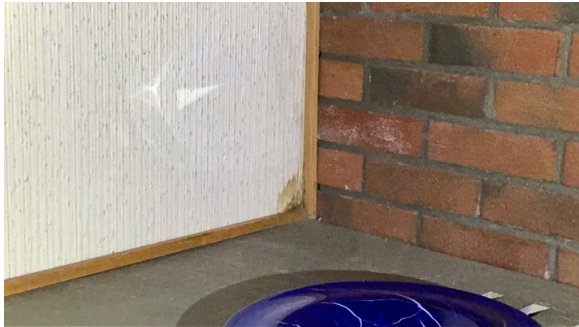
Gammel fuktskade, beslått pipe etterpå.

- Det må foretas tiltak for å lukke avviket.
- Det bør foretas nærmere undersøkelser av pipeløp.

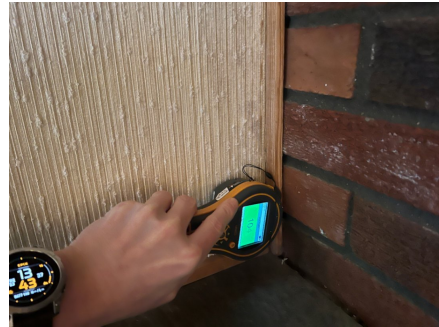
Ikke indikert fukt.

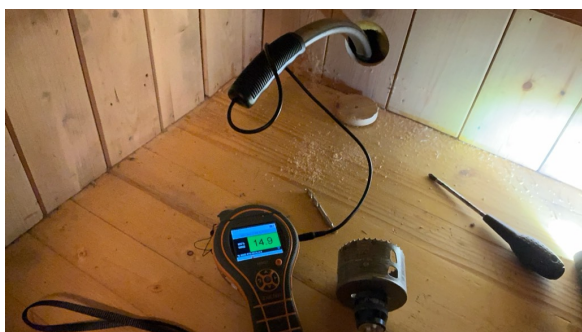
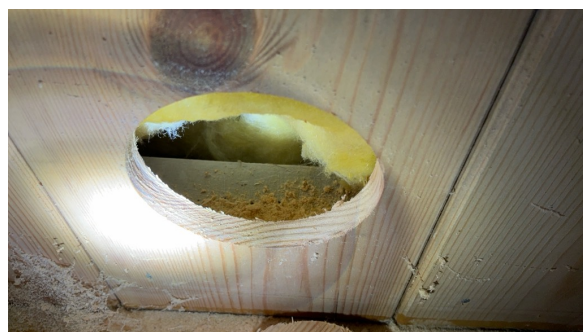
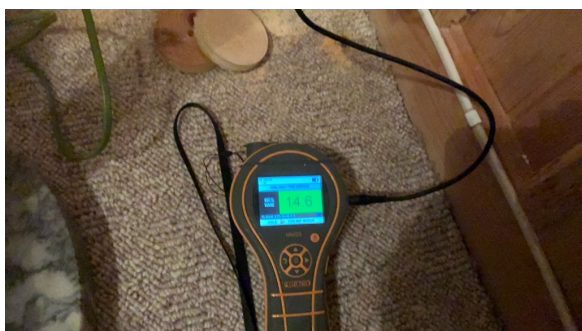
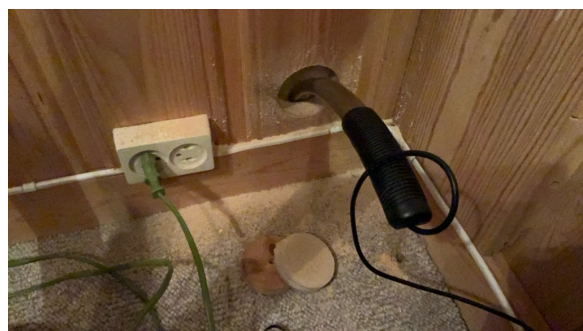
Gulvet er av furu og har teppe. Veggene har panel. Hulltaking er foretatt og det er påvist avvik i konstruksjonen. Det gjøres oppmerksom på at innkledning av murkonstruksjoner under terrengnivå alltid er å betraktes som en risikokonstruksjon med fare for magasinering av fukt. Tilfarergulv i trekonstruksjon på støpt gulv kan på generelt grunnlag være en risikokonstruksjon med hensyn til fukt.

Det registreres bruk av diffusjon sperre på den varme siden i de utforede veggkonstruksjonene. Sintef Byggforsk anbefaler i dag å ikke benytte diffusjonssperre i utforede veggkonstruksjoner i rom under terreng, da det kan medføre magasinering av fukt i konstruksjonen.

Overvåk konstruksjonen jevnlig.

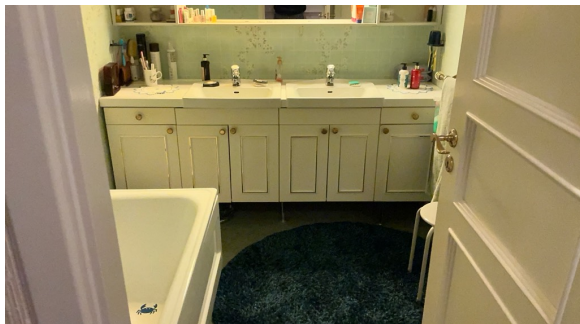
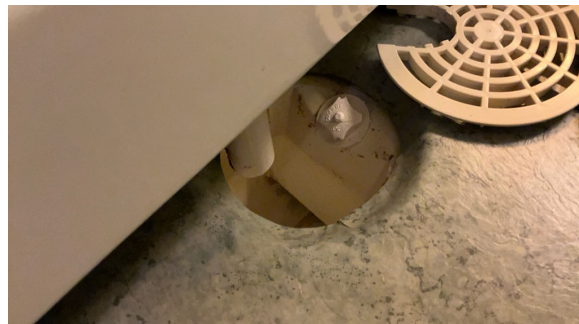
Med bakgrunn i at badet er av eldre dato og har sluk fra byggeår må badet påregnes oppgradert i tiden som kommer, dette med bakgrunn i at eldre sluk uten klemring erfaringsmessig er mer utsatt for lekkasjer i overgang membran til sluk, i tillegg til at sluket i seg selv er over forventet levealder.

- Manglende oppgradering av våtrommet medfører høy risiko for at konstruksjonene ikke vil tåle vanlig bruk av vann eller lekkasjer. Dette kan føre til fuktskader på tilstøtende konstruksjoner.
- Våtrommet må totalrenoveres. Alle forhold med tettesjikt, våtsone, sluk m.m. må dokumenteres.

Kostnadsestimat: 200 000 - 500 000

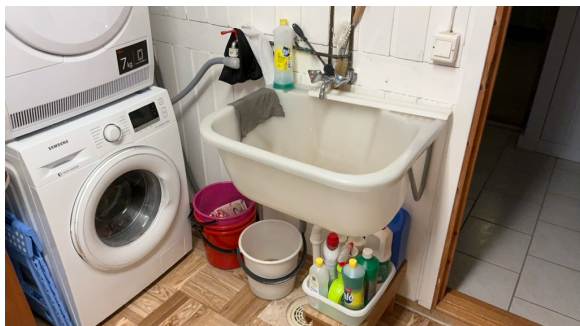
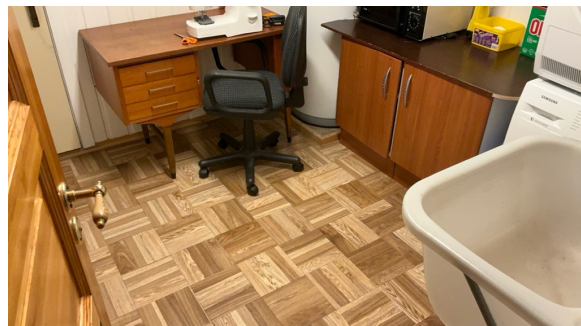
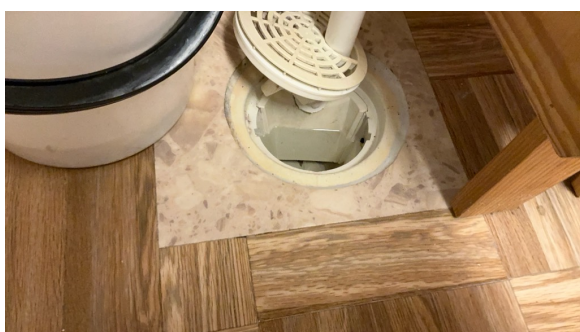
Det er registrert at belegget ikke er ført korrekt under slukets klemring. Utførelsen ved sluk avviker dermed fra anbefalt løsning for våtrom.

- Våtrommet må totalrenoveres. Alle forhold med tettesjikt, våtsone, sluk m.m. må dokumenteres.
- Manglende oppgradering av våtrommet medfører høy risiko for at konstruksjonene ikke vil tåle vanlig bruk av vann eller lekkasjer. Dette kan føre til fuktskader på tilstøtende konstruksjoner.

Kostnadsestimat: 200 000 - 500 000

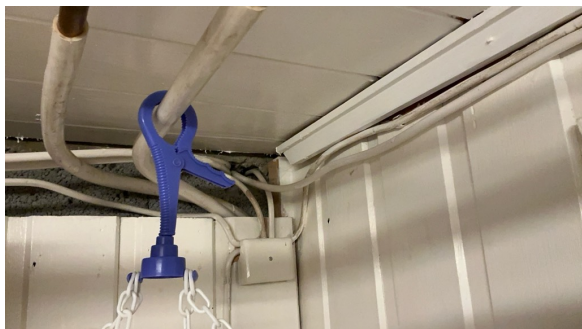
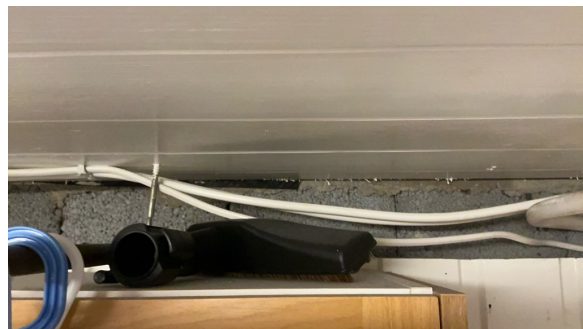
Kabler må festes.

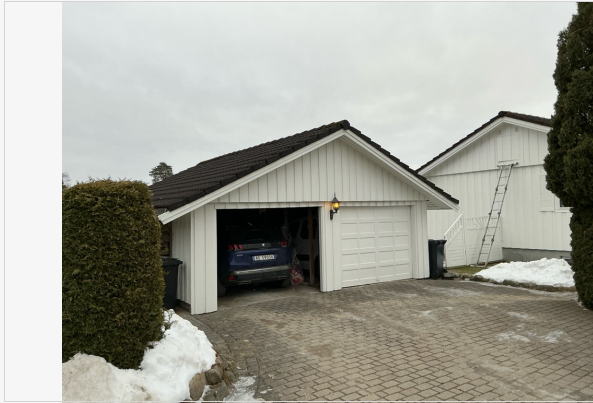
Det er registrert setningsskader i bakkant av garasjen. Omfang og utvikling av setningene er ikke nærmere undersøkt.
