# Tilstandsrapport

Risikovurdering for Anticimex boligselgerforsikring

Åsanvegen 5  
3841 FLATDAL  
Gnr./Bnr.: 93/7  
Seljord kommune

Befaringsdato: 15.04.2025

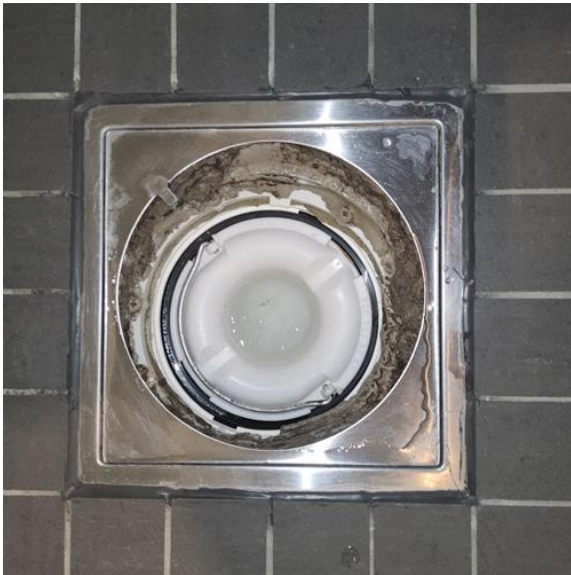
Avløpsrør (ink. sluk) - [Sluk dusjsonen bad 2.etasje ]

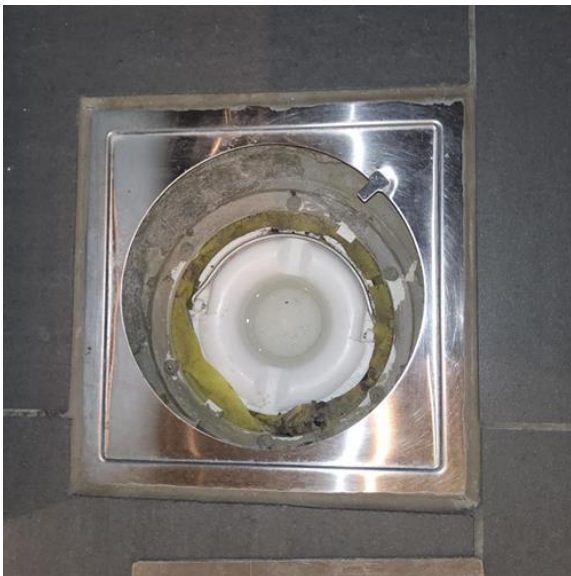
Avløpsrør (ink. sluk) - [Sluk bad 1.etasje ]

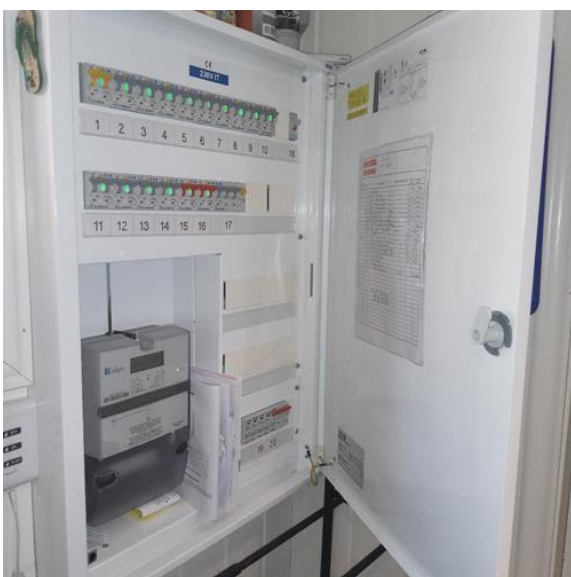
Forenklet vurdering:  
Er det synlig tegn til merker på plugg til varmtvannsbereder: Nei  
Er det synlig tegn på termiske skader: Nei  
Er det synlig tegn på utette kabelinnføringer i inntak og/eller sikringsskap: Nei

Det er gjennomført en forenklet vurdering av det elektriske anlegget, uten at det er registrert åpenbare avvik. Det gjøres oppmerksom på at undersøkelsen på befaringstidspunktet er utført av ufaglært. Med bakgrunn i at det ikke har vært utført el-tilsyn/utvidet el-kontroll av boligen i løpet av de siste fem år, anbefales det på et generelt grunnlag at dette gjennomføres.

Elektrisk anlegg - [Sikringsskap og kursoversikt ]

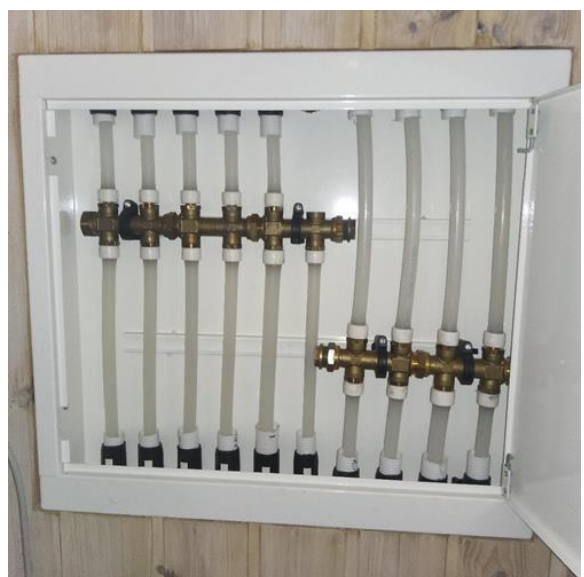
Tekniske anlegg, VVS anlegg (Sjekkpunkter utover det som er inkludert i andre rom) - [Fordelerskap for rør-i-rør system plassert på bad 1.etasje ]
