# Tilstandsrapport

## Selveierleilighet

Vinjevegen 176 B  
3890 VINJE  
Gnr./Bnr.: 35/161  
Vinje kommune

Rapportdato: 01.06.2026  
Befaringsdato: 29.05.2026  
Referansenummer: 15083063

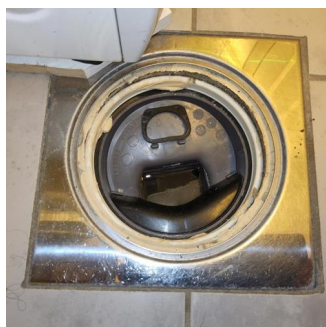
Avløp (inkl. sluk) - Sluk i gulv

TG 2	Vanntett sjikt / membran i gulv og vegger Vanntett sjikt har en alder som tilsier at fremtidig funksjon er usikker. Konsekvensen er at bygningsdelen erfaringsmessig har risiko for nedsatt funksjon, utettheter eller andre aldersrelaterede problemer. Vanntett sjikt på er skjult, så den faktiske tilstanden og dagens tettefunksjon er ukjent. Foreslått tiltak er videre overvåking, slik at komplett utskiftning kan iverksettes når dette viser seg å være nødvendig.

Tettesjiktets tilslutning til sluk Overgang mellom sluk og vanntett sjikt er uoversiktlig. Membran kommer ikke synlig ut under klemring. Konsekvensen er at det derfor ikke kan verifiseres at utførelsen er korrekt, eller at lekkasjesikkerheten er ivaretatt. Foreslått tiltak er oppfølging med jevnlig ettersyn slik at eventuelle tiltak kan iverksettes ved behov.
	Ventilasjon Tilluftsspalte eller lignende er ikke etablert. Konsekvens er at forholdet medfører redusert ventilering av våtrommet når døren er lukket. Foreslått tiltak er lokal utbedring.

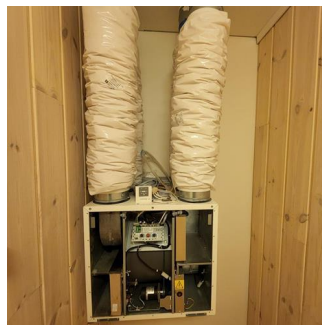
Mekaniske ventilasjonsanlegg (utover det som nevnes under andre sjekkpunkter) - .

TG 2 Mekaniske ventilasjonsanlegg (utover det som nevnes under andre sjekkpunkter) Mekanisk ventilasjonsanlegg og tilknyttet utstyr har en alder som tilsier at fremtidig funksjon er usikker. Konsekvensen er at bygningsdelen erfaringsmessig har risiko for nedsatt funksjon, funksjonssvikt eller andre aldersrelaterte problemer. Foreslått tiltak er videre overvåking, slik at lokal reparasjon eller utskiftning kan iverksettes når dette blir nødvendig.
