Tilstandsrapport

Fritidsbolig - hytte

Mosasida 231
3840 SELJORD
Gnr./Bnr.: 42/20
Seljord kommune

Rapportdato: 28.03.2026
Befaringsdato: 19.03.2026
Referansenummer: 15070637

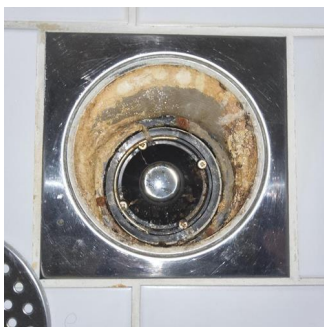
I henhold til ny standard NS3600:2025 som ble tatt i bruk i 2026, skal produkter/løsninger etablert før år 2000 settes til TG3. Våtrommet er på bakgrunn av dette vurdert til TG3.

Nivåforskjell fra døråpning på topp overflate gulv og til hovedsluk bør være minimum 25 mm. Det er på tilfeldig sted målt til ca. 15 mm.

Det registreres motfall på deler av gulvflater utenfor sluksonen. Konsekvens er at forholdet kan føre til at lekkasjevann og vannsøl blir liggende igjen på gulvet og eventuelt renne ut av dør til tilstøtende rom.

Overgang mellom sluk og vanntett sjikt er uoversiktlig. Konsekvensen er at det derfor ikke kan verifiseres at utførelsen er korrekt, eller at lekkasjesikkerheten er ivaretatt.

Helhetsvurdering - Sluk i dusjsjonen

Basert på våtrommets samlede tilstandsbilde og hovedmomentene nevnt ovenfor, må det påregnes fornyelse innen kort tid. Fornylse kan utsettes noe dersom det iverksettes kompenserende tiltak, eller hvis videre bruk viser at våtrommet fortsetter å fungere lenger enn forventet, men dette vil medføre økt risiko for skjulte skader. Fornyelse av våtrom innebærer som oftest totalrenovering, og erfaring viser at oppstart av utbedrings- og fornyelsesarbeider ofte avdekker ytterligere forhold som krever tiltak, noe det må tas høyde for. Følgende sjablongmessige prisanslag gjelder for renovering av våtrommet.

Sjablongmessig prisanslag Kr 100 000 - 300 000

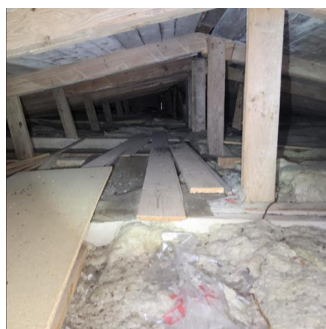
Luftespaltene mellom taksperrene er stedvis tettet med isolasjon, noe som stenger for ventileringen. Ventilasjonen av konstruksjonen vurderes til å kunne være redusert som følge av dette. Konsekvens er at utilstrekkelig ventilasjon kan medføre fuktskader grunnet kondens, snøsmelting og lignende forhold. Foreslått tiltak er lokal utbedring, eller andre tiltak hvis videre undersøkelser viser at dette er nødvendig.

Helhetsvurdering - Loft

Basert på bygningsdelenes samlede tilstandsbilde og hovedmomentene som nevnes over bør det påregnes tiltak som videre overvåking, lokale utbedringer eller utskiftning hvis videre undersøkelser eller en fremtidig forverring av tilstanden viser at dette er nødvendig. Erfaring viser at igangsetting av slike arbeider i mange tilfeller avdekker ytterligere forhold som krever tiltak, noe som det bør tas høyde for.

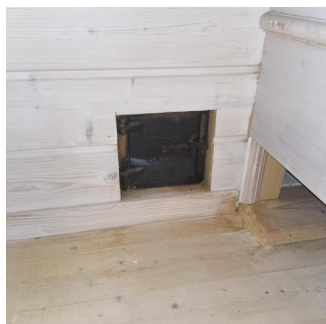
Avstanden mellom pipe, sotluke og brennbart materiale vurderes å være for liten. Konsekvens er at dette kan være i strid med krav til brannsikkerhet. Forholdet vurderes som et mulig avvik fra byggt teknisk forskrift. Foreslått tiltak er videre undersøkelser av en fagkyndig med spesialkompetanse for å avklare forholdet. Sjablommessig prisanslag gjelder ytterligere undersøkelser av fagkyndige. Sjablommessig prisanslag: kr 1 000 - 5 000

Skorsteiner inne i boligen -
Sotluke for nært brennbart

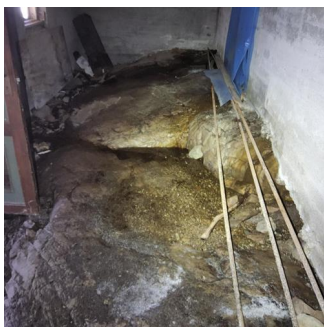
Det er registrert åpninger og andre utettheter i fuktsperran mot grunnen. Deler av krypkjelleren mangler fuktsperre mot grunn. Utvendig terreng inntil krypekjeller heller mot bolig. Konsekvens er uønsket vanntilførsel og ytterligere merbelastning av fukttilførsel og skaderisiko. Utettheter og manglende fuktsperre fører til økt fukttilførsel, noe som over tid øker risikoen for fuktrelaterte skader. Foreslått tiltak er lokale utbedringer. Se også under punktet "Drenering".

Helhetsvurdering - Eksempel på fuktproblematikk i krypkjeller

Basert på bygningsdelenes samlede tilstandsbilde og hovedmomentene som nevnes over bør det påregnes tiltak som videre overvåking, lokale utbedringer eller utskiftning hvis videre undersøkelser eller en fremtidig forverring av tilstanden viser at dette er nødvendig. Erfaring viser at igangsetting av slike arbeider i mange tilfeller avdekker ytterligere forhold som krever tiltak, noe som det bør tas høyde for. Utvendige forhold har stor betydning for krypekjellerens tilstand og skadepotensial. Vurderingen av disse utvendige forholdene er kun omtalt under punktet «Drenering», og opplysningene som gis der må derfor ses i sammenheng med opplysninger som gis under dette punktet.

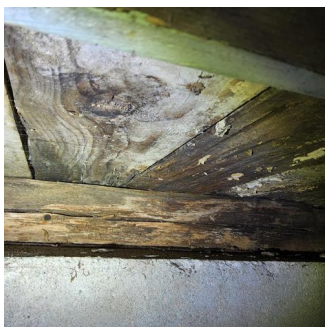
Det er stedvis påvist råteskader i trekonstruksjonen i krypekjellerens indre del. Skadeomfang er ikke kartlagt. Det er også risiko for skjulte skader i konstruksjonen. Ytterligere undersøkelser må påregnes og eventuelle skader må utbedres.

Helhetsvurdering - Eksempel på råteskader i indre del av krypekjelleren

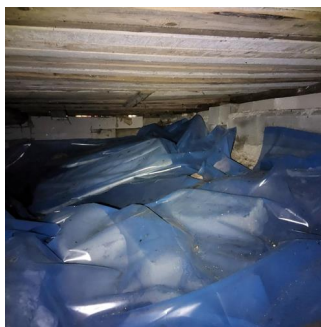
Krypkjelleren under bad har redusert tilkomst, noe som ikke gir tilstrekkelig grunnlag for en fullstendig vurdering. Krypkjelleren er en konstruksjonstype som erfaringsmessig har forhøyet risiko for fuktskader. Konsekvens er at begrenset inspeksjonsmulighet medfører usikkerhet om tilstanden, og det opplyses om risiko for skjulte skader.

Helhetsvurdering - Krypkjeller

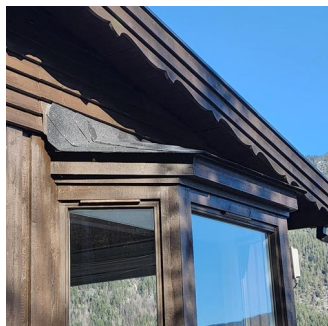
Detaljer inn mot tilstøtende konstruksjoner - Eksempel på ufagmessig utførelse over karnapp

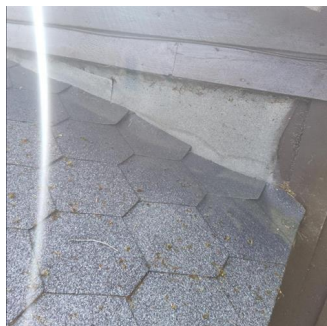
Detaljer inn mot tilstøtende konstruksjoner - Eksempel på ufagmessig utførelse over inngangsparti

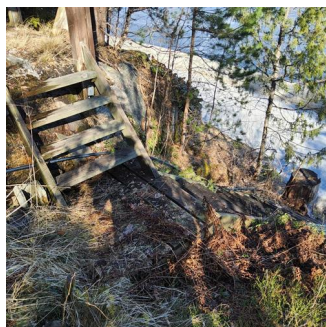
TG 2 Utvendig trapp Trappen i terreng til vei, viser tydelige tegn til høy slitasje, elde og skader. Konsekvens er at bygningsdelen har nådd en tilstand der funksjonstiden vurderes å være passert. Foreslått strakstiltak er at det gjennomføres ytterligere undersøkelser for å kartlegge omfang, og hvilke tiltak som er nødvendige.

HMS Rekkerkshøyde og lysåpninger Rekkverkshøyder, lysåpninger og andre sikkerhetsmessige forhold er kontrollert opp mot dagens gjeldende byggtekniske forskrift, selv om denne ikke har tilbakevirkende kraft. Rekkverket på trapp ved inngangsparti har åpninger større enn 10 cm. Manglende rekkverk på trapp i terreng. Basert på ovennevnte forhold oppfyller ikke trappen dagens krav til sikkerhet. Utbedringer anbefales.

Utvendig trapp - Trapp i terreng

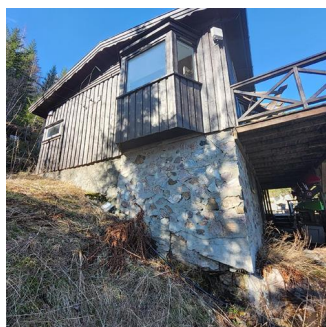
TG 2 Grunnmur og fundament Det registreres stedvise riss/sprekker og slitasjer. Det er benyttet ulike materialer i grunnmuren. Eksempelvis i krypkjeller. De deler av utførelsen på gjeldende bygningsdeler som lar seg undersøke, bærer ikke preg av faglig god utførelse. Konsekvensen er at dette erfaringsmessig medfører risiko for andre skjulte feil og mangler, som ikke lar seg registrere ved visuell inspeksjon. Foreslått tiltak er videre undersøkelser for å kartlegge dagens tilstand, utførelse og avdekke om det er behov for utbedringer eller andre nødvendige tiltak.

Grunnmur og fundament -
Grunnmur og fasade

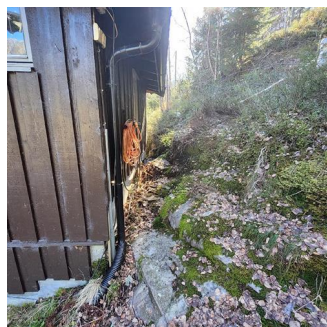
Terrenget rundt bygget har flere områder med fall inn mot grunnmuren. Konsekvens er økt fuktbelastningen på området rundt grunnmuren. Tilstandsgrad settes i henhold til NS 3600. Foreslått strakstiltak er at det gjennomføres ytterligere undersøkelser for å kartlegge omfang, og hvilke tiltak som er nødvendige. Følgende sjablongmessig prisanslag gjelder for .

Helhetsvurdering - Eksempel på terrengfall mot boligen

Dreneringens funksjon påvirker boligens bruksområder og bygningstekniske tilstand. Forhold som påvirker funksjonen er i hovedsak nedgravd og skjult, noe som medfører at tilstanden ikke kan fastslås ved visuell inspeksjon. Dette gjelder blant annet forhold som fuktbeskyttelse av konstruksjoner mot terreng, grunnforhold og tilstand på rør og lignende. Forholdene påvirker særlig konstruksjoner som er i direkte eller nær kontakt med bakken. Lokale og fremtidige klimaforhold er også en påvirkningsfaktor. Basert på hovedmomentene som nevnes over er foreslått strakstiltak at det gjennomføres ytterligere undersøkelser for å kartlegge omfang, eventuelle følgeskader og eksakt hvilke tiltak som er nødvendig. Følgende sjablongmessig prisanslag gjelder for utskifting.

Sjablongmessig prisanslag Kr 100 000 - 300 000

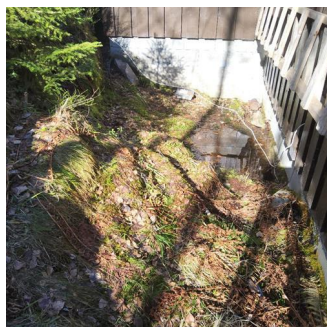
Boligen viser tegn til fuktgjennomslag og fuktproblemer fra innsiden, som tyder på funksjonssvikt i dreneringen. Alderen på dreneringen underbygger denne konklusjonen. Forholdet må ses i sammenheng med rapportens øvrige risikoopplysninger som omtaler bygningsdeler som er i direkte eller nær kontakt med bakken. Konsekvensen er at funksjonstiden til dreneringen vurderes å være passert.

Helhetsvurdering - Eksempel på terrengfall og vann mot bolig
