Vikens gate 6 C

Vikens gate 6c 1.etg

Tilstandsrapport

Befaringsdato: 23.04.2026

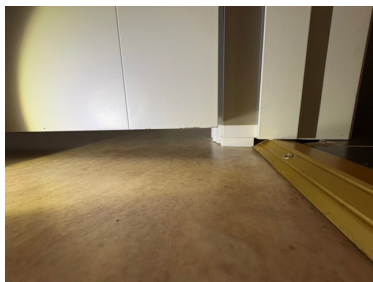
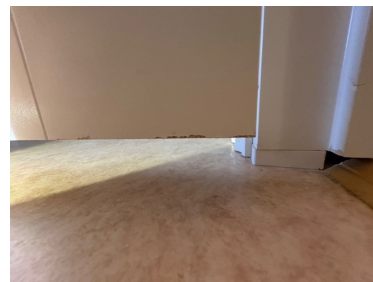
- Lokal utbedring må påregnes.
- AVVIK: Det er registrert svelleskader nederst på innerdør til badrom. Konsekvens: Svelleskader nederst på dørblander indikerer fuktpåvirkning, noe som er vanlig i våtromsmiljø. Forholdet har i hovedsak betydning for dørens overflate og funksjon, og gir ikke nødvendigvis indikasjon på fuktskader i omkringliggende konstruksjoner. Tiltak: Det anbefales å sikre god ventilasjon og hensiktsmessig bruk for å redusere fuktbelastningen. Ved behov kan dørblander utbedres eller skiftes ut dersom funksjon eller utseende er vesentlig påvirket.

Det anbefales å sikre god ventilasjon og hensiktsmessig bruk for å redusere fuktbelastningen. Ved behov kan dørbildet utbedres eller skiftes ut dersom funksjon eller utseende er vesentlig påvirket.

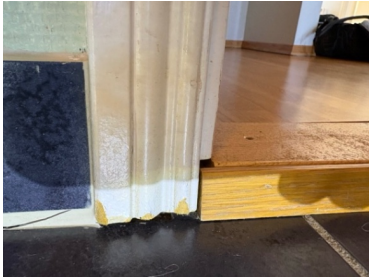
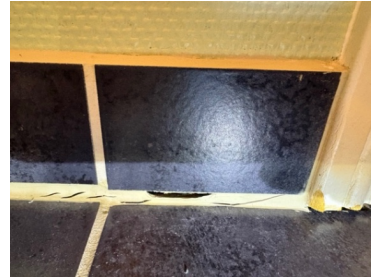
1. ETASJE > BAD/WC

Silikonfug har revnet og det er svelleskader på karmfliser på badet. I henhold til dagens krav skal det være en høydeforskjell på 25 mm mellom topp slukrist og topp membran ved terskel. Om membran ikke er synlig ved terskel, måles høydeforskjellen mellom topp slukrist og topp flis ved terskel (der evt. vann kan renne ut i tilstøtende rom). Tilstandsgrad er satt ut fra en helhetlig vurdering av de konstruksjoner og overflater som var tilgjengelig ved befaringstidspunkt.

- Til tross for avviket i fall/høydeforskjell til sluk, vil gulvet fortsatt kunne lede vann mot sluket, men med redusert effektivitet. Dette kan potensielt øke risikoen for vannansamling i enkelte områder av badet.
- AVVIK: Det er påvist at høydeforskjellen fra topp slukrist til gulv/synlig topp membran ved dørterskel er mindre enn anbefalt nivå. Høyden ble målt til ca. 5 mm.

Konsekvens: For liten høydeforskjell ved dørterskel gir redusert sikkerhet mot vann som kan renne ut av våtrommet ved vannsøl eller lekkasje. Dette kan over tid øke risikoen for fuktpåvirkning i tilstøtende rom, selv om det ikke er registrert skader ved befaring. Tiltak: Det anbefales å vurdere tiltak som øker høydeforskjellen ved dørterskel eller på annen måte begrenser vannspredning fra våtrommet. Tiltak kan tilpasses rommets oppbygning og vurderes i forbindelse med vedlikehold eller fremtidig oppgradering, i tråd med dagens krav i TEK. AVVIK: Baderommets underliggende hovedkonstruksjoner har oversteget forventet teknisk levetid på 20 år. Konsekvens: Når underliggende konstruksjoner i våtrom har oversteget forventet levetid, øker usikkerheten knyttet til videre funksjon og fuktsikkerhet. Selv om overflater kan fremstå som brukbare, kan skjulte konstruksjoner være mer utsatt for slitasje og fuktpåvirkning over tid. Tiltak: Det anbefales å være oppmerksom på tegn til fukt eller funksjonssvikt og følge opp med jevnlig kontroll. Ved større oppgraderinger eller ved påvist svikt bør en fornyelse av konstruksjonene vurderes i samsvar med gjeldende krav i TEK. AVVIK: Det mangler en del av gulvflisen ved dørterskel. Konsekvens: Manglende flis kan gi økt risiko for fuktinntrenging i underliggende konstruksjon, spesielt i et område som er utsatt for vannsøl. Forholdet kan også påvirke overflatens slitestyrke og gjøre renhold mer krevende. Tiltak: Det anbefales å utbedre området ved å erstatte manglende flis og sikre tett overflate. Utførelsen bør ivareta fall og tetthet i henhold til krav i TEK17.

AVVIK: Silikonfug har revner i overgangen mellom gulv og sokkellist, og det er registrert svelleskader på karmfliser på badet. Konsekvens: Revnede fuger kan redusere tettheten i overganger og gi mulighet for fuktinntrenging. Svelleskader på karmfliser indikerer at fuktpåvirkning har forekommet, og det kan være risiko for videre fuktskader dersom forholdet vedvarer. Tiltak: Det anbefales å skifte ut skadet fugemasse og sikre tette overganger. Skadede karmfliser bør vurderes byttet. Det bør også kontrolleres om det er underliggende fuktproblematikk, og utbedringer bør utføres i tråd med krav i TEK17.

Det anbefales å skifte ut skadet fugemasse og sikre tette overganger. Skadede karmalister bør vurderes byttet. Det bør også kontrolleres om det er underliggende fuktproblematikk, og utbedringer bør utføres i tråd med krav i TEK17.

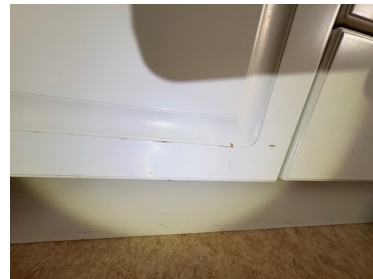
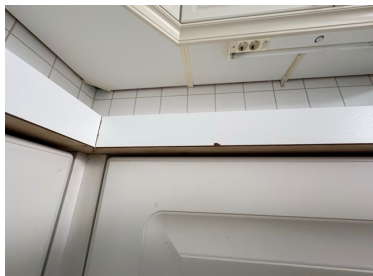
1. ETASJE > KJØKKEN

- Det er påvist skader på overflater/kjøkkeninnredning utover normal slitasjegrad.

- Det må påregnes lokal utbedring/utskifting.
- AVVIK: Det er registrert en del hakk/merker på fronter og benkeplate. Konsekvens: Skader på overflater er i hovedsak av kosmetisk karakter, men kan gjøre rengjøring vanskeligere og gi økt slitasje over tid dersom overflaten er brutt. Tiltak: Det kan vurderes utbedring eller utskifting av skadede fronter og benkeplate ved behov. Mindre skader kan eventuelt repareres for å bedre utseende og overflate.

Det kan vurderes utbedring eller utskifting av skadede fronter og benkeplate ved behov. Mindre skader kan eventuelt repareres for å bedre utseende og overflate.
