Tilstandsrapport

3-roms leilighet i 1. Etasje.

Vikens gate 6 C, 1707 SARPSBORG

Befaringsdato: 23.04.2026

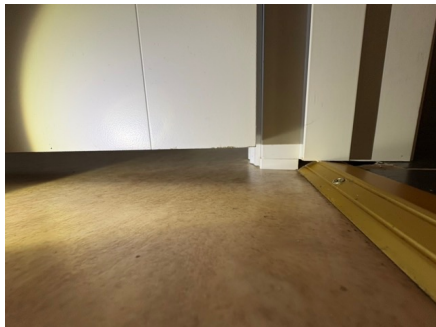
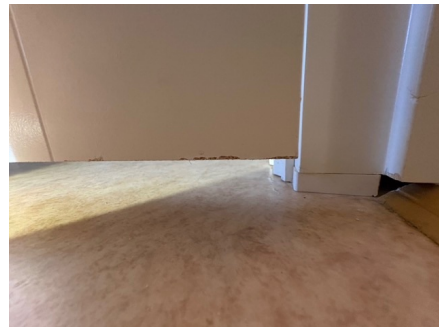
- AVVIK:**
Det er registrert svelleskader nederst på innerdør til badetrom.
- Konsekvens:**
Svelleskader nederst på dørbladet indikerer fuktpåvirkning, noe som er vanlig i våtromsmiljø. Forholdet har i hovedsak betydning for dørens overflate og funksjon, og gir ikke nødvendigvis indikasjon på fuktskader i omkringliggende konstruksjoner.
- Tiltak:**
Det anbefales å sikre god ventilasjon og hensiktsmessig bruk for å redusere fuktbelastningen. Ved behov kan dørbladet utbedres eller skiftes ut dersom funksjon eller utseende er vesentlig påvirket.

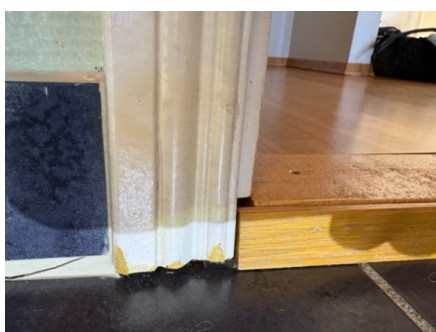
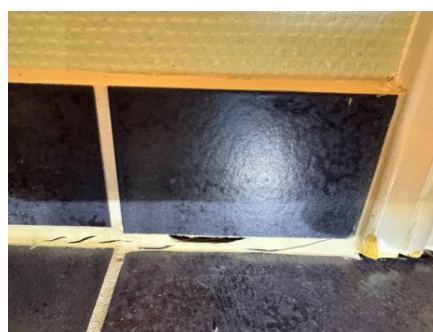
1. ETASJE > BAD/WC

Det mangler en del av gulvflisen ved dørterskel.
Silikofug har revnet og det er svelleskader på karmfliser på badet.

Silikofug har revnete i overgangen mellom ulv og sokkellist og det er svelleskader på karmfliser på badet.

AVVIK:
Det er påvist at høydeforskjellen fra topp slukrist til gulv/synlig topp membran ved dørterskel er mindre enn anbefalt nivå. Høyden ble målt til ca. 5 mm.

Konsekvens:
For liten høydeforskjell ved dørterskel gir redusert sikkerhet mot vann som kan renne ut av våtrommet ved vannsøl eller lekkasje. Dette kan over tid øke risikoen for fuktpåvirkning i tilstøtende rom, selv om det ikke er registrert skader ved befaring.

AVVIK:
Baderommets underliggende hovedkonstruksjoner har oversteget forventet teknisk levetid på 20 år.

Konsekvens:
Når underliggende konstruksjoner i våtrom har oversteget forventet levetid, øker usikkerheten knyttet til videre funksjon og fuktsikkerhet. Selv om overflater kan fremstå som brukbare, kan skjulte konstruksjoner være mer utsatt for slitasje og fuktpåvirkning over tid.

AVVIK:
Det mangler en del av gulvflisen ved dørterskel.

Konsekvens:
Manglende flis kan gi økt risiko for fuktinntrenging i underliggende konstruksjon, spesielt i et område som er utsatt for vannsøl. Forholdet kan også påvirke overflatens slitestyrke og gjøre renhold mer krevende.

AVVIK:
Silikonfug har revner i overgangen mellom gulv og sokkellist, og det er registrert svelleskader på karmalister på badet.

Konsekvens:
Revne fuger kan redusere tettheten i overganger og gi mulighet for fuktinntrenging. Svelleskader på karmalister indikerer at fuktpåvirkning har forekommet, og det kan være risiko for videre fuktskader dersom forholdet vedvarer.

Tiltak:
Det anbefales å være oppmerksom på tegn til fukt eller funksjonssvikt og følge opp med jevnlig kontroll. Ved større oppgraderinger eller ved påvist svikt bør en fornyelse av konstruksjonene vurderes i samsvar med gjeldende krav i TEK.

Tiltak:
Det anbefales å skifte ut skadet fugemasse og sikre tette overganger. Skadede karmalister bør vurderes byttet. Det bør også kontrolleres om det er underliggende fuktproblematikk, og utbedringer bør utføres i tråd med krav i TEK17.

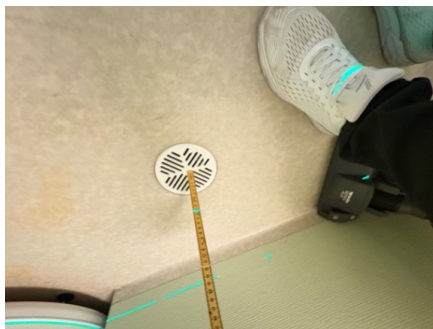
Sluk, membran og tettesjikt

Membranen har passert forventet levetid, noe som gir økt usikkerhet knyttet til tetthet og funksjon. Det er større sannsynlighet for at fukt kan trenge inn i konstruksjonen og føre til skader over tid.

Når membran ikke kan verifiseres visuelt eller gjennom dokumentasjon, foreligger det usikkerhet knyttet til utførelse og fuktsikring. Det kan derfor ikke bekreftes om løsningen gir tilstrekkelig beskyttelse mot fukt, selv om det ikke er registrert synlige skader ved befarings.

Det anbefales å planlegge for utskifting av membran i forbindelse med oppgradering av våtrommet, slik at løsningen oppfyller krav i TEK17. Inntil dette bør det følges med på tegn til fukt eller lekkasjer.

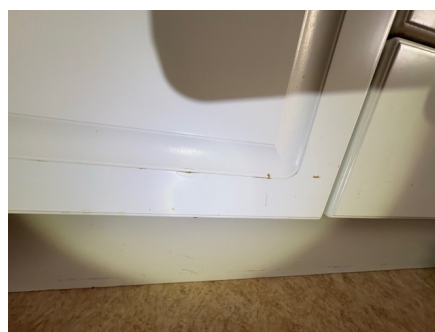
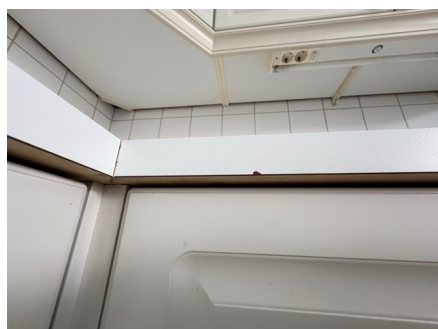
1. ETASJE > KJØKKEN

- Det er påvist skader på overflater/kjøkkeninnredning utover normal slitasjegrad.

Skader på overflater er i hovedsak av kosmetisk karakter, men kan gjøre rengjøring vanskeligere og gi økt slitasje over tid dersom overflaten er brutt.

Det kan vurderes utbedring eller utskifting av skadede fronter og benkeplate ved behov. Mindre skader kan eventuelt repareres for å bedre utseende og overflate.
