Tilstandsrapport

Boligbygg med flere boenheter
-

Blesomveien 35 B, 1709 SARPSBORG
-

Befaringsdato: 12.03.2024

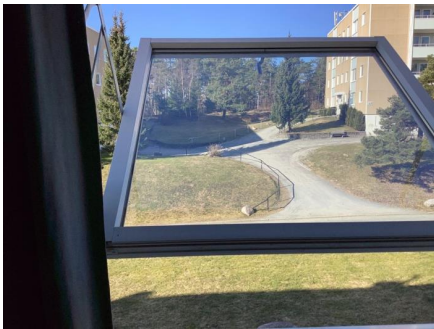
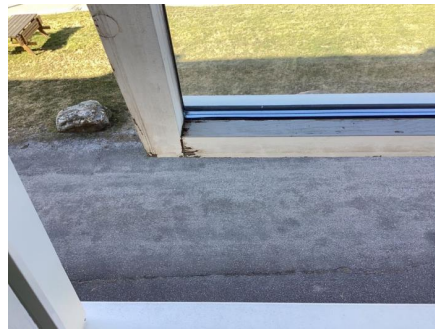
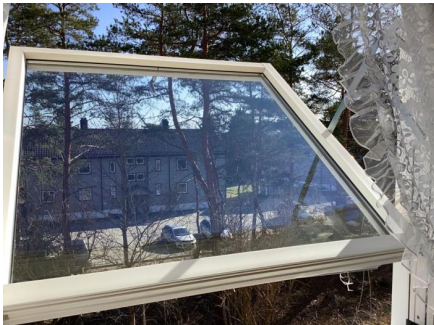
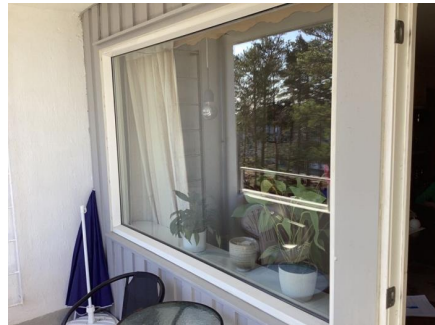
Vurdering av avvik:

- Det er avvik:

- Tiltak:

Vedlikehold og justering/smøring.

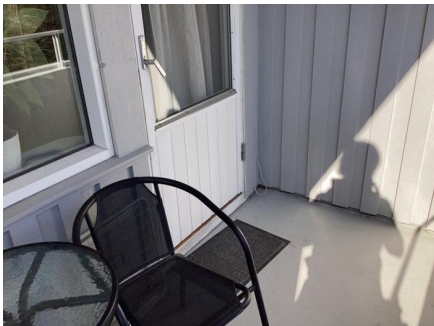
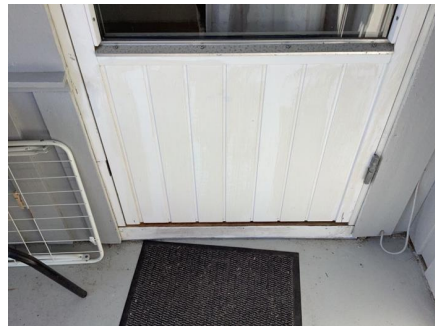
Balkonger, terrasser og rom under balkonger

Malt betonggulv. Betongrekkverk med håndløper av stål.
Balkongen er overbygd.
Sluk i gulv.

Vurdering av avvik:

Vedlikehold.

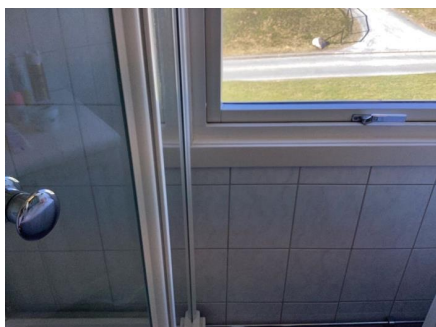
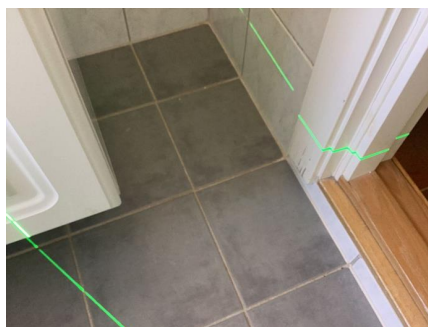
Overflater Gulv

Vurdering av avvik:

- Det er påvist avvik i fallforhold til sluk i forhold til krav i forskrift på byggetidspunktet.
- Det er påvist at noen fliser har bom (hulrom under).

- Våtrommet fungerer med dette avviket.

Utførelsen med hensyn til bruk av slukmansjett og membran er uoversiktlig, og det kan følgelig derfor ikke sies at løsningen er fullgod og vannsikker mot lekkasjer.

- Overvåk tilstanden jevnlig. For å få tilstandsgrad 0 eller 1 må tettesjiktet skiftes ut, men tidspunktet for når dette er nødvendig er vanskelig å si noe om.

Innhent dokumentasjon om mulig.

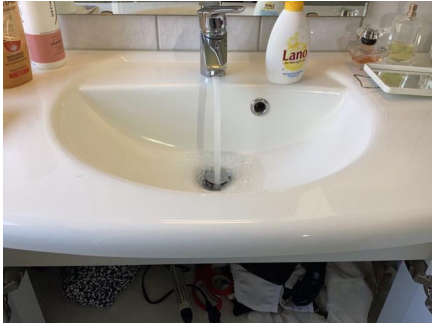
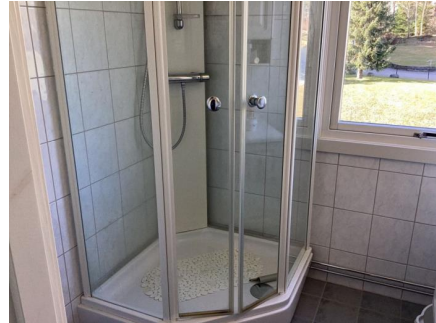
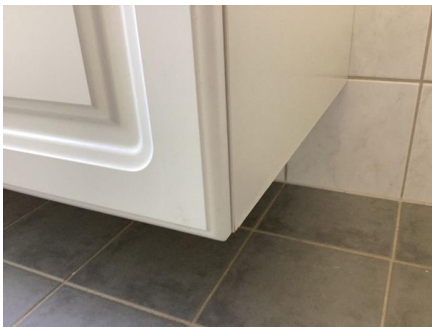
TG 2 Ventilasjon

Vurdering av avvik:

- Det bør etableres tilfredsstillende tilluft til våtrom f.eks. luftespalte ved dør e.l.
- Elektrisk avtrekksvifte bør monteres for å lukke avviket.

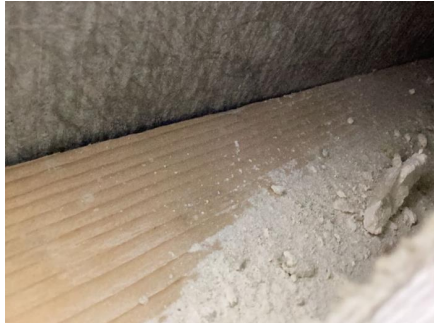
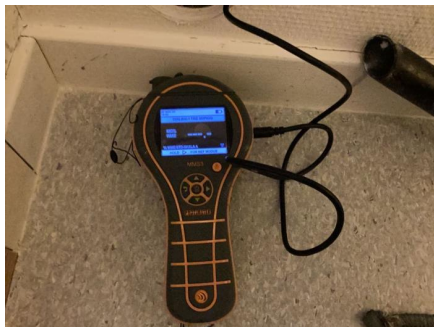
Generell

Vurdering av avvik:

- Det er vindu/dør med ikke fuktbestandige materialer i våtsonen (ved vask, dusj, badekar, osv.), løsningen eller byggematerialet er uegnet
- Tapetskjøter er ikke tette

- Uegnede materialer må fuktbeskyttes/utskiftes.
- Det må gjøres tiltak for å utbedre avviket.

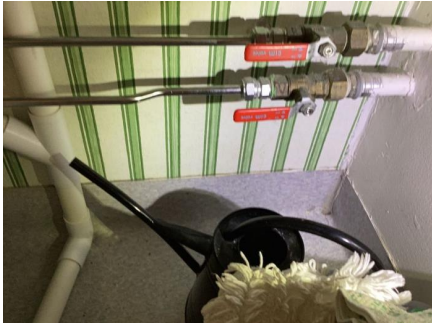
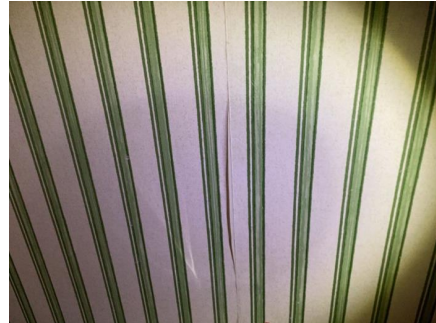
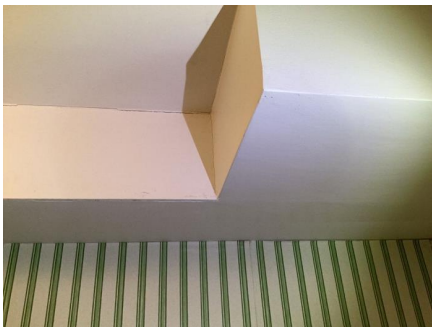
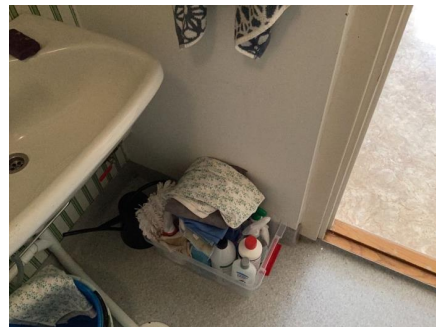
Overflater Gulv

Vurdering av avvik:

- Det er avvik:

Det må gjøres tiltak for å lukke avviket.

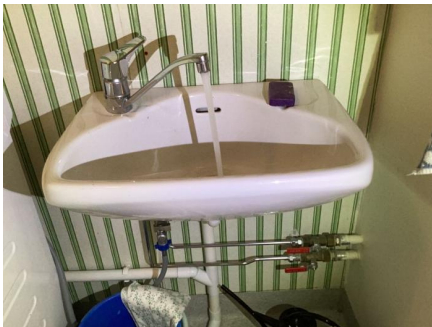
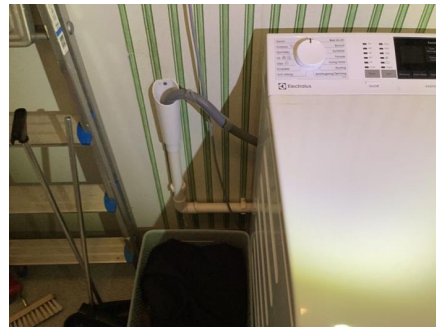
TG 2 Ventilasjon

Vurdering av avvik:

- Det bør etableres tilfredsstillende tilluft til våtrom f.eks. luftespalte ved dør e.l.
- Elektrisk avtrekksvifte bør monteres for å lukke avviket.

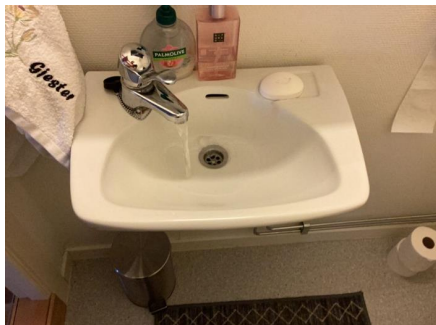
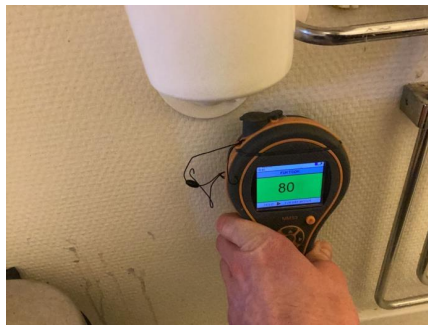
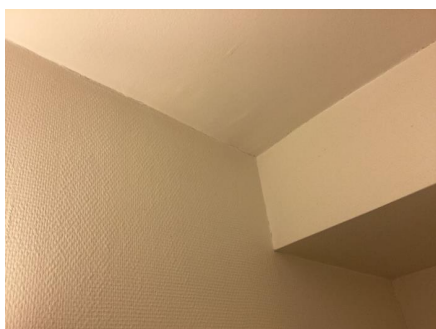
Vannledninger

Vurdering av avvik:

- Det er avvik:

- Tiltak:

Det er ikke behov for utbedringstiltak siden anlegget fungerer i dag, men ut ifra alder kan skader plutselig oppstå på eldre anlegg.

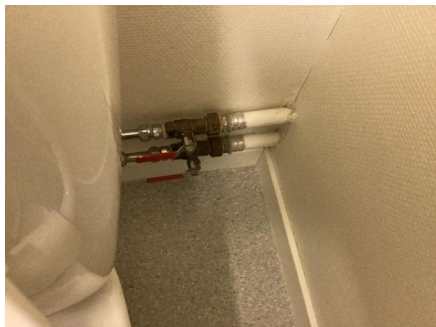
TG 2 Avløpsrør

Det er synlige avløpsrør av plast.

Vurdering av avvik:

- Det er avvik:

Det er ikke behov for utbedringstiltak siden anlegget fungerer i dag, men ut ifra alder kan skader plutselig oppstå på eldre anlegg.

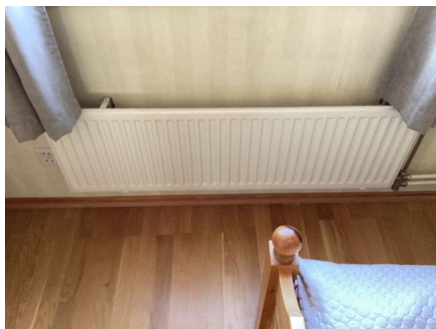
TG 2 Elektrisk anlegg

Det er ikke foretatt kontroll av det elektriske anlegget i løpet av de siste 5 årene. Det anbefales på generelt grunnlag en gjennomgang av en registrert elektroinstallasjonsvirksomhet.
