# Tilstandsrapport

Rekkehus

Lindal 1 C, 1739 BORGENHAUGEN

# gnr. 1050, bnr. 130

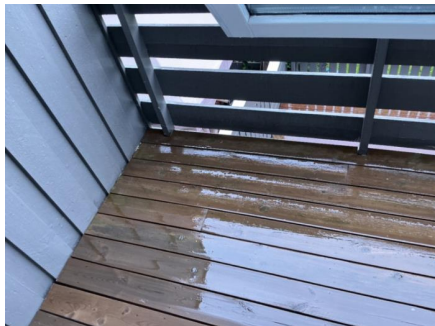
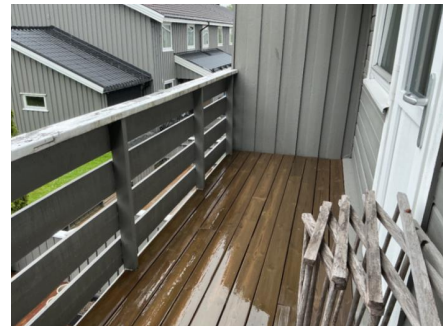
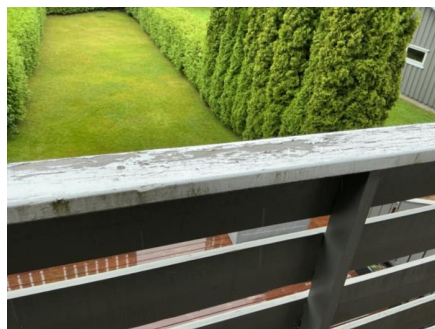
### Vurdering av avvik:

- Åpninger i rekkverk må endres for å tilfredsstille dagens krav til sikkerhet.

Toppbord må vedlikeholdes.

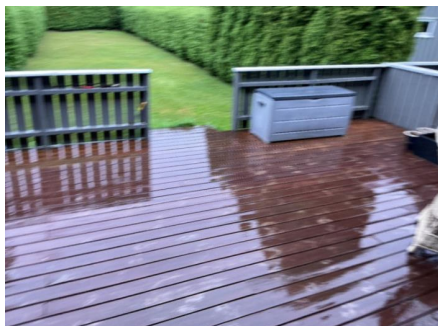
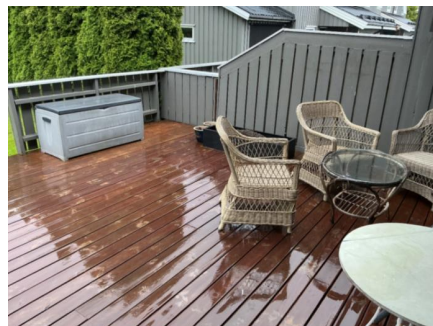
## TG 2 Terrasser og plattinger på terreng

### Vurdering av avvik:

- Det anbefales å utbedre eller stabilisere underlaget og rette opp plattingen for å sikre jevn og trygg konstruksjon.

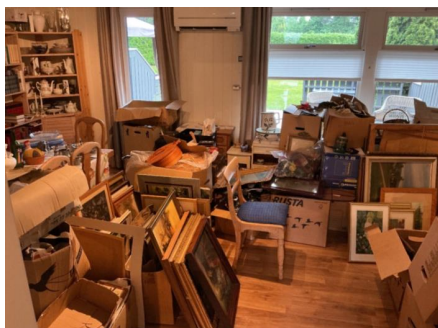
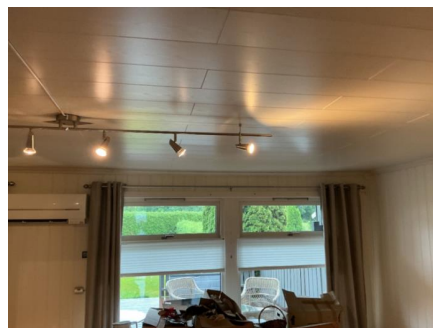
Veggene har tapet og malte plater. Himlingene har malte plater og trepanel. I stue er det et noe heng på tak platene.

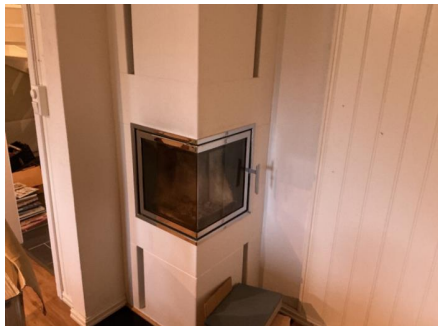
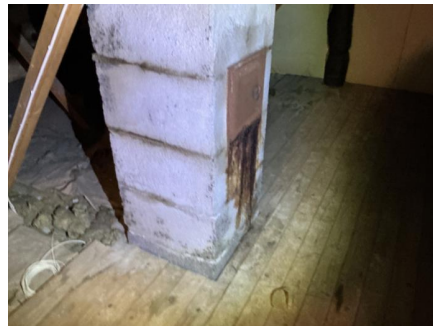
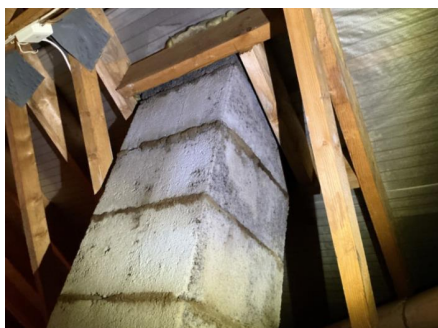
Elementpipe som er pusset og malt i etasjene. Pipe er anboret med peis i stue. Det er en del misfarging på pipe på loftet.

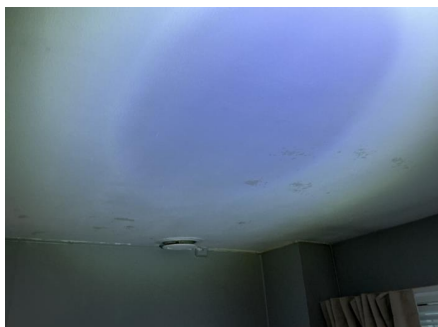
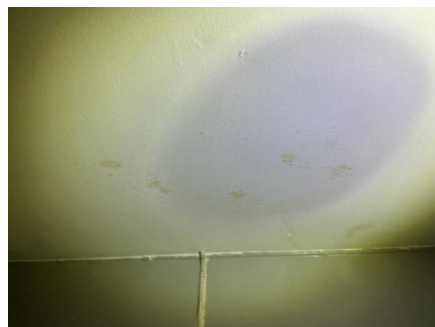
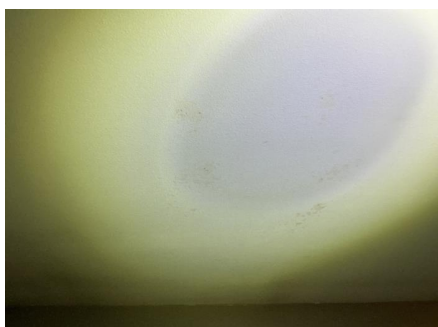
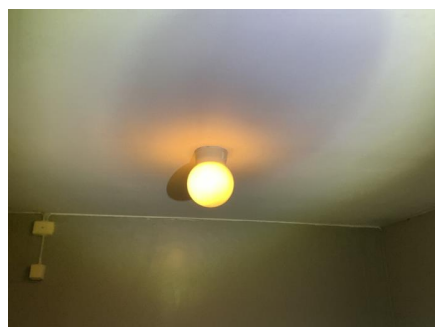
## VÅTROM

- Manglende oppgradering av våtrommet medfører høy risiko for at konstruksjonene ikke vil tåle vanlig bruk av vann eller lekkasjer. Selv om det er dusjkabinett, er det fortsatt en betydelig risiko for at våtrommets konstruksjoner ikke tåler lekkasjer. Dette kan føre til fuktskader på tilstøtende konstruksjoner.

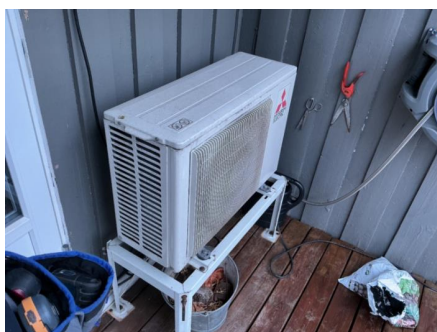
### Vurdering av avvik:

- Det anbefales å gjennomføre service i henhold til produsentens anvisninger og etablere jevnlig vedlikeholdsrutine.

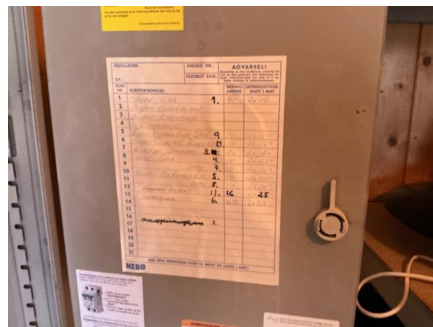
### Vurdering av avvik:

- Det er uklart om det er utført arbeider som skulle hatt samsvarserklæring. Boligen har hatt flere eiere etter 1999, og det finnes ingen oversikt over arbeider på det elektriske anlegget før nåværende eiers eiertid. På grunn av at det er usikkert om alle arbeider er utført av faglærte, anbefales det en kontroll av det elektriske anlegget av kvalifisert elektrofaglig person.
