Tilstandsrapport

Boligbygg med flere boenheter

Ostadalsveien 70, 0753 OSLO

Befaringsdato: 13.03.2026

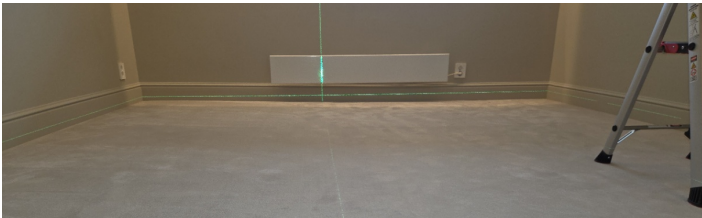
- Målt høydeforskjell på over 20 mm innenfor en lengde på 2 meter. Tilstandsgrad 3 gis med bakgrunn i standardens krav til godkjente måleavvik.
- Målt høydeforskjell på over 30 mm gjennom hele rommet. Tilstandsgrad 3 gis med bakgrunn i standardens krav til godkjente måleavvik.

Soverom 1 har 25 mm skjevhet på tvers fra vegg til vegg. + 20 mm svanke/nedbøyning midt på gulv + 20 mm målt skjevhet innenfor 2 meters lengde målt fra vegg.

Soverom 2 (med teppe) har 35 mm skjevhet på tvers fra vegg til vegg.

Soverom 3 har 30 mm skjevhet på tvers fra vegg til vegg.

Stue kjøkken har ca 15 mm skjevhet på tvers vegg til vegg og 20 mm innenfor 2 m fra vegg mot syd. Svanke/nedbøyning fra sydvegg til ca midt på gulv på ca 20 mm.

TG 3 grunnet dette.

Eksempel på skjevhet

- For å få tilstandsgrad 0 eller 1 må høydeforskjeller rettes opp. Det vil imidlertid sjelden være økonomisk rasjonelt som et enkeltstående tiltak i en bolig som dette. Dersom boligen en gang skal renoveres, kan man vurdere slike tiltak.

Ytterligere undersøkelser må foretas for å få kartlagt omfanget for utbedring.

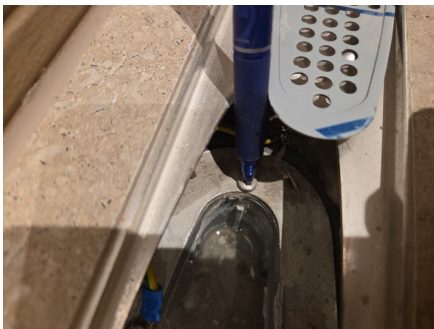
Det er slukrenne ved vegg i dusjsonen og banemembran med dokumentert utførelse. Dokumentasjon er fotos.

Synlig membran

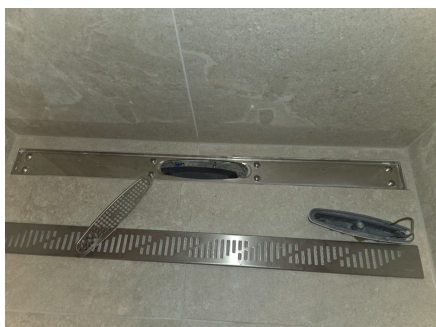
Det er slukrenne ved vegg i dusjsonen og banemembran med dokumentert utførelse. Dokumentasjon er fotos.

Rennesluk

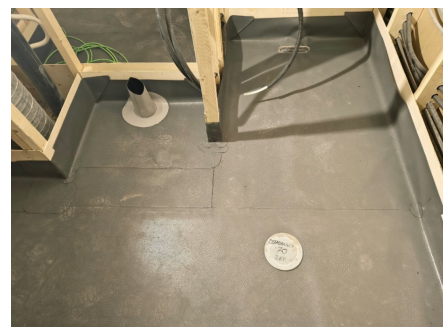
Membran
