# Tilstandsrapport

Enebolig

Hans Nielsen Hauges gate 29, 1723  
SARPSBORG

Befaringsdato: 17.02.2026

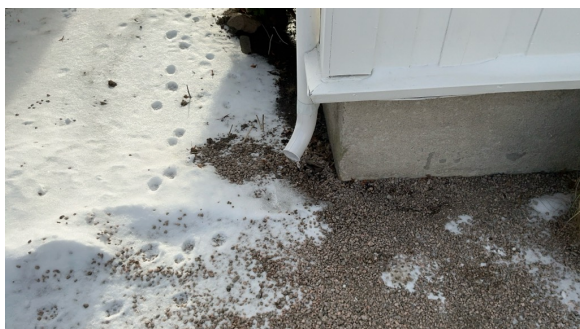
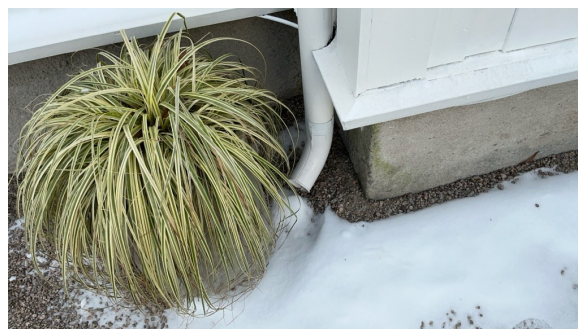
- Det bør lages system for bortledning av vann fra taknedløp ved grunnmur.
- Det er ikke krav om utbedring av snøfangere opp til dagens krav.

Det bør vurderes å montere snøfangere for å hindre risiko for snøras som kan medføre skade.

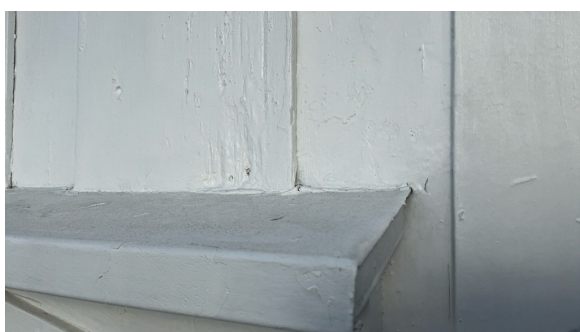
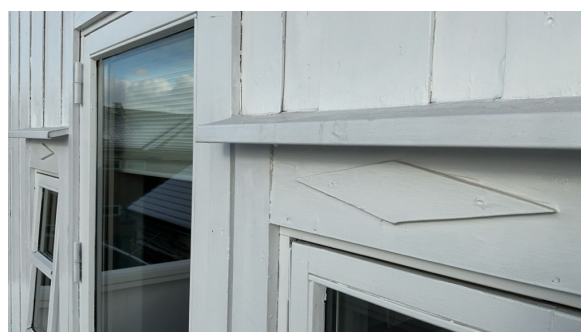
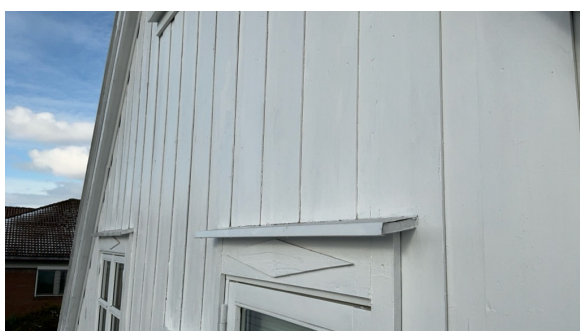
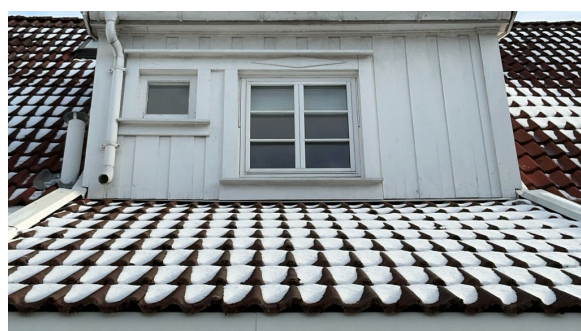
### Veggkonstruksjon

Boligen er oppført i 1930 med trekonstruksjon av ukjent detaljutførelse fra byggeår. Veggene er etterisolert i ca. 2005 med opplyst isolasjonstykkelse på ca. 5 cm, iht. selger. Det foreligger ikke dokumentasjon på utførelsen.

Manglende eller utilstrekkelig lufting bak kledning kan medføre økt fuktbelastning i konstruksjonen, redusert levetid på kledning og risiko for råteskader over tid. Etterisolering av eldre vegger kan også endre fuktbalansen i konstruksjonen dersom løsningen ikke er korrekt utført.

Ved fremtidig vedlikehold eller utskifting av kledning anbefales det å kontrollere veggoppbygning og sikre tilfredsstillende lufting og vindtetting. Det bør påregnes normalt vedlikehold av fasade over tid.

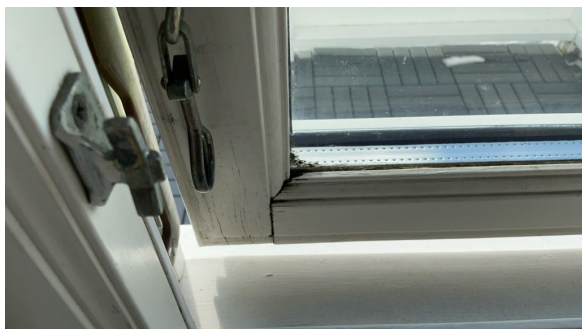
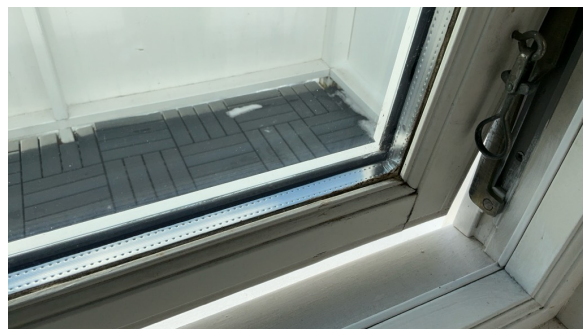
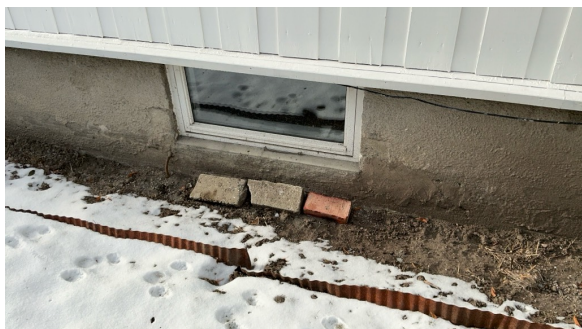
Det er ikke montert vannbrettbeslag på vinduer i kjeller/underetasje, noe som øker risikoen for fukttinntrengning i veggen.

Sidebord, panel og/eller vindusomramming står i kontakt med under- og overbeslag. Dette fører til at treverket trekker opp fuktighet ved nedbør og vannavrenning.

Fukt som suges opp i endevind og omramming øker risikoen for oppsprekking, råte og redusert levetid på kledningsdetaljer. Dette kan gi behov for utskifting tidligere enn normalt.

Det anbefales å etablere klaring mellom beslag og treverk. Dette reduserer oppsug og forlenger levetiden.

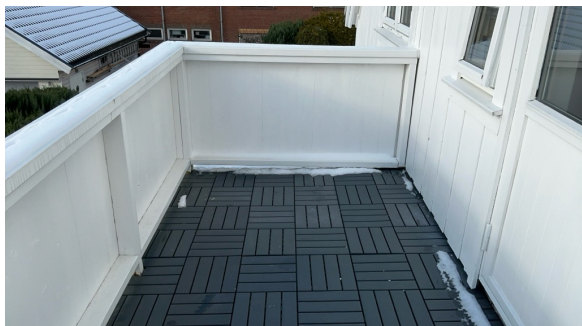
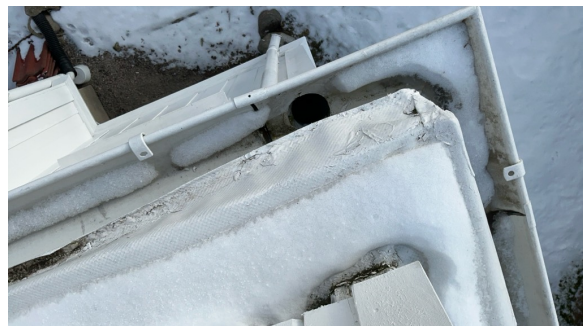
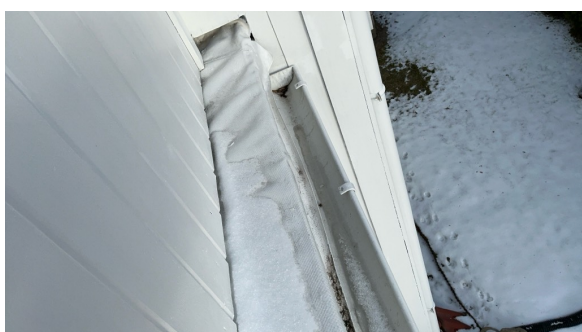
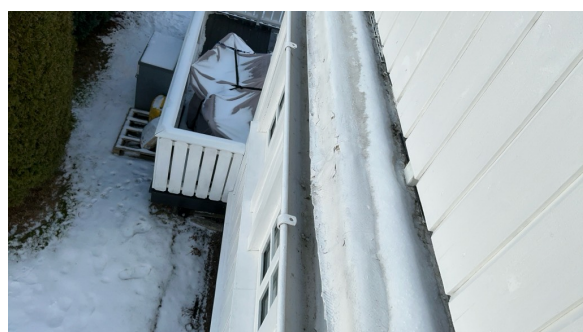
## TG 2 Balkonger, terrasser og rom under balkonger - 2

Balkongen har tett rekkverk og gulv belagt med terrassefliser lagt oppå underliggende dekke.

- Mer enn halvparten av forventet brukstid er passert på tettesjikt/membran.
- Balkong/terrasse ligger over innredede boligrom, usikker konstruksjon. Konstruksjonsutforming gir økt fare for skader.

- Tidspunkt for utskifting av tettesjikt/membran nærmer seg ut ifra alder på dagens tekking.
- Det må gjennomføres ytterligere undersøkelser.

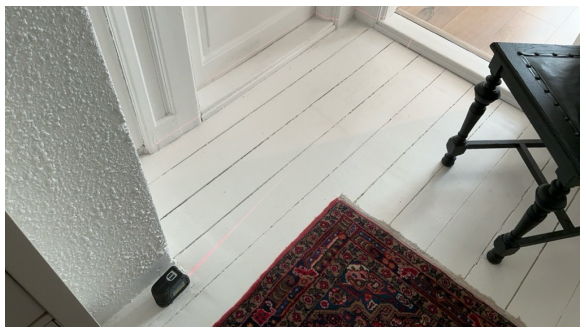
## TG 3 Etasjeskille 2. etasje

Etasjeskiller er av trebjelkelag.

- Målt høydeforskjell på mellom 10 - 20 mm innenfor en lengde på 2 meter. Tilstandsgrad 2 gis med bakgrunn i standardens krav til godkjente måleavvik.
- Målt høydeforskjell på over 20 mm innenfor en lengde på 2 meter. Tilstandsgrad 3 gis med bakgrunn i standardens krav til godkjente måleavvik.

- For å få tilstandsgrad 0 eller 1 må høydeforskjeller rettes opp. Det vil imidlertid sjelden være økonomisk rasjonelt som et enkeltstående tiltak i en bolig som dette. Dersom boligen en gang skal renoveres, kan man vurdere slike tiltak.

**Kostnadsestimat: 100 000 - 200 000**

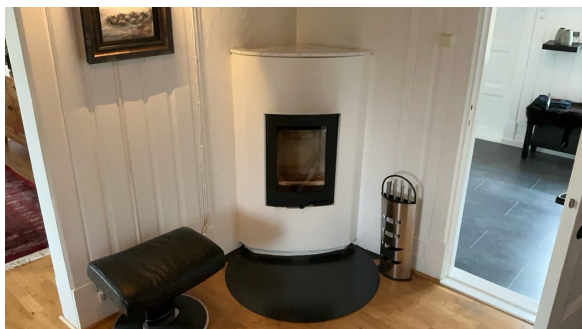
## TG 2 Pipe og ildsted

Boligen har mursteinspipe fra byggeår, ny over tak i 1996 og vedovn installert i 2020.

- Tidspunkt for piperehabilitering nærmer seg.

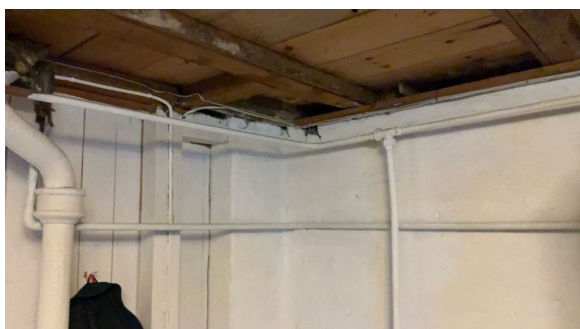
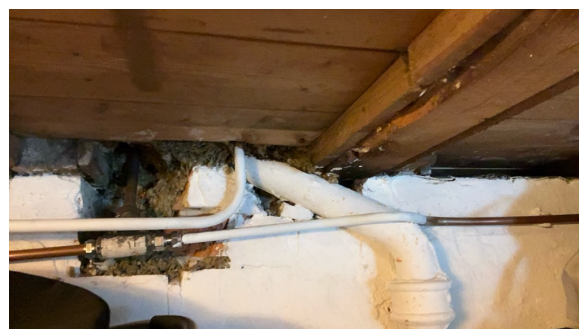
### TG 2 Avløpsrør

Det er avløpsrør av støpejern.

- Det er ikke behov for utbedringstiltak siden anlegget fungerer i dag, men ut ifra alder kan skader plutselig oppstå på eldre anlegg.
- I forbindelse med oppgradering av våtrom vil det være naturlig med utskiftning av rør.
- Eldre avløpsrør har blant annet større sannsynlighet for lekkasjer, noe som kan føre til omfattende og kostbare vannskader i boliger.

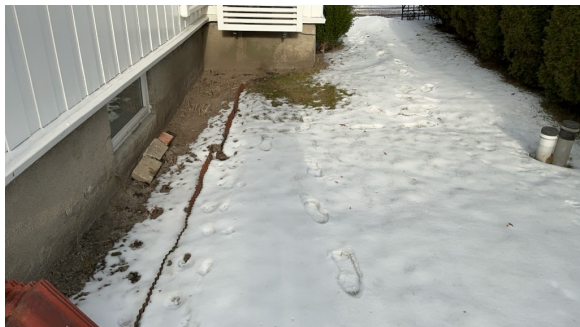
### TG 2 Fuktsikring og drenering

Alder og utførelse på eventuell drenering er ukjent, og det vurderes som lite sannsynlig at det er etablert moderne dreneringsløsning. Det er ikke etablert tilkomst til eventuell krypkjeller under utstikk fra stue for inspeksjon, og konstruksjonens tilstand og fuktforhold er derfor ikke verifisert. Eventuell krypkjeller har dermed uavklart tilstand. Det vises for øvrig til punktene «Krypkjeller» og «Etasjeskiller/gulv mot grunn».

- Det mangler, eller på grunn av alder er det sannsynlig at det mangler, utvendig fuktsikring av grunnmuren ved kjeller/underetasje.
- Mer enn halvparten av forventet levetid på drenering er overskredet.

- Det bør foretas terrengjusteringer.

Sintef byggforsk anbefaler 1:50 fall 3 meter bort fra husets grunnmur. Det anbefales å gjøre terrengjusteringer.

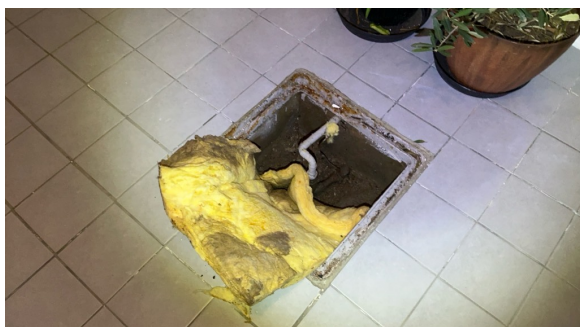
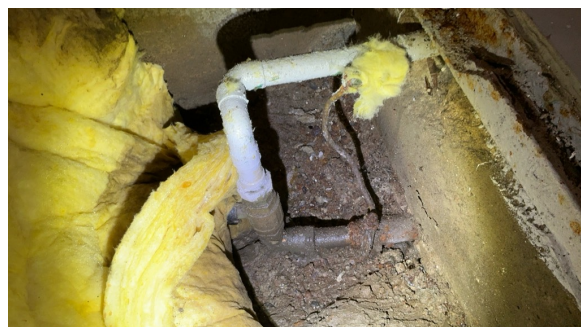
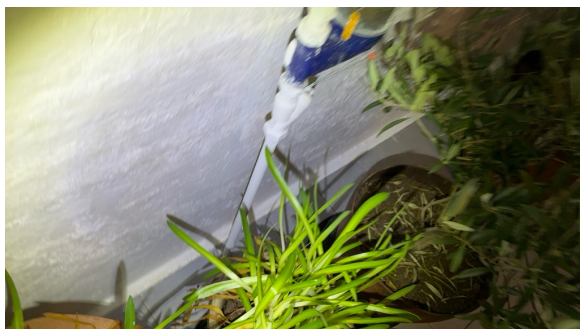
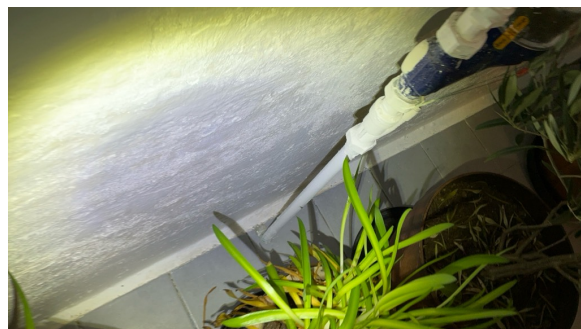
## TG 2 Utvendige vann- og avløpsledninger

Utvendige avløpsledninger er opplyst å være av støpejern. Utvendige vannledninger er av jernrør. Det er opplyst at vann- og avløpsledninger fra vegg og frem til kommunal tilkobling ble skiftet omkring år 2000.

Gamle vann- og avløpsrør har høy risiko for lekkasjer, tilbakeslag og dårlig vannkvalitet. Skader er ofte ikke forsikret, og det kan bli svært kostbart å vente for lenge med å bytte dem.

- Det er ikke behov for utbedringstiltak siden anlegget fungerer i dag, men ut ifra alder kan skader plutselig oppstå på eldre anlegg.

Det anbefales å påregne fremtidig utskifting av eldre ledningsdeler.
