Tilstandsrapport

levert av Anticimex AS

Saglivegen 4
3890 VINJE
Gnr./Bnr.: 37/1
Vinje kommune

Befaringsdato: 08.12.2025

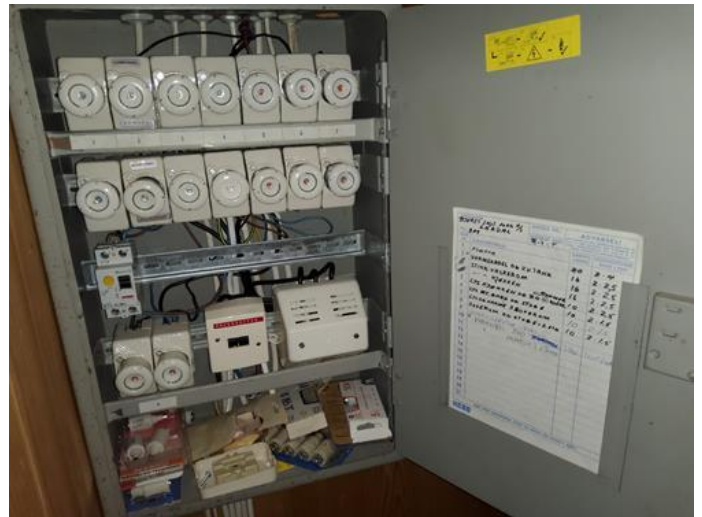
Beskrivelse - [Sikringsskap]

Med bakgrunn i ovennevnte avvik bør det gjennomføres en utvidet el-kontroll av en kvalifisert elektrofaglig person.

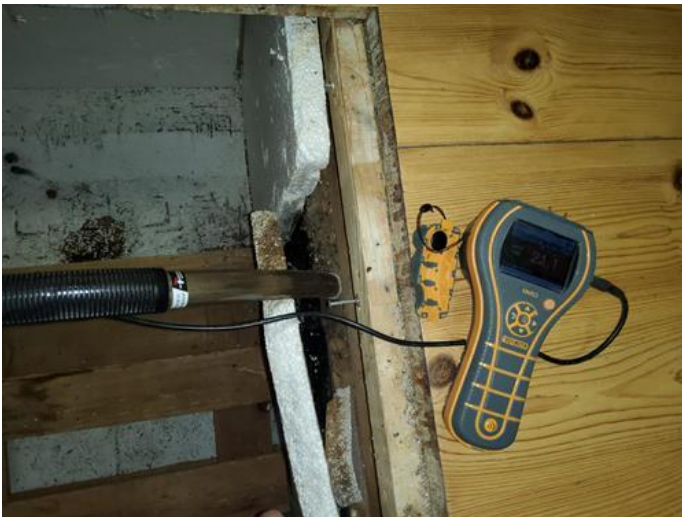
Under deler av kjøkken er det etablert et "kjølerom", som er å anse som nærliggende konstruksjon til krypekjeller. Det ble utført fuktmåling med pigg i treverk/bjelkelag som viser vektprosent over 20. Det er risiko for skjulte skader. Forøvrig ble det registrert lort etter gangere. Omfang og aktivitetsnivå er ikke kjent.

Kommentar - [Fukmåling i bjelkelag ved luke på kjøkken]

Det bør gjøres ytterligere undersøkelser for å kartlegge skadeomfang og aktuelle tiltak.
Sjablommessig prisanslag gjelder kartlegging av omfanget.
Se også punkt drenering.
Sjablommessig prisanslag: kr 10 000 - 50 000

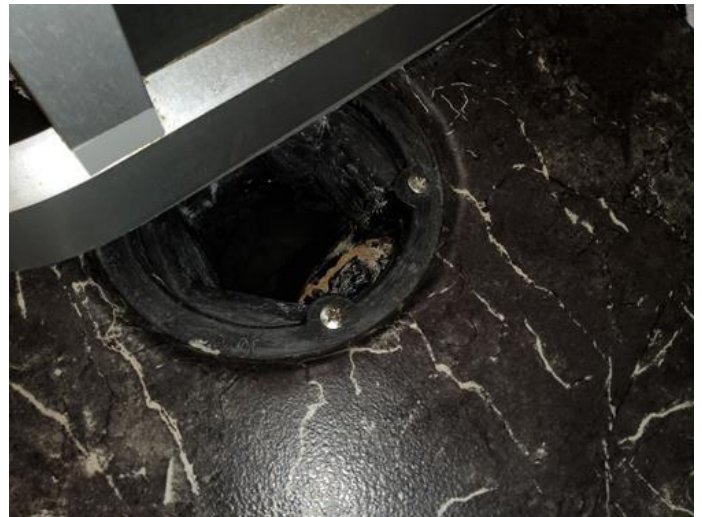
Selv om det er gjort oppgraderinger på våtrommet, er sluket ikke skiftet. Erfaringsmessig medfører dette økt fare for lekkasje rundt sluket. Sluk og avløpsrør er vurdert til å ha en alder som tilsier at anbefalt brukstid er passert. På bakgrunn av alderen er det grunn til å varsle om risiko for skjulte avvik, svekket funksjon, usikker restlevetid eller lignende forhold som utvikles over tid.

Våtrom - [Sluk bad]

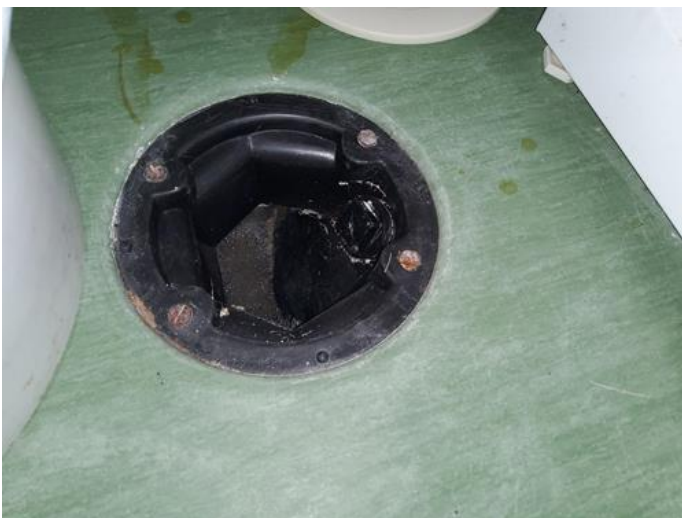
TG 2 er valgt på hele våtrommet på grunn av alder og/eller slitasjegrad. Det er blant annet registrert følgende avvik:
Vann, avløpsrør samt membran/tettesjikt på gulv har alder som tilsier at anbefalt brukstid er passert.
Det registreres utettheter rundt rørgjennomføringer i gulvbelegg og det vurderes at det ikke er etablert membran/tettesjikt på veggflater. Rommet tilfredstiller ikke krav til fukt og lekkasjesikkerhet.
Rommet har kun naturlig ventilasjon og ikke mekanisk avtrekk.

Våtrom - [Sluk vaskerom]

Fornyng/oppgradering av våtrommet bør påregnes.
