Tilstandsrapport

levert av Anticimex AS

Øyfjellvegen 664
3891 HØYDALSMO
Gnr./Bnr.: 77/13
Tokke kommune

Befaringsdato: 04.08.2025

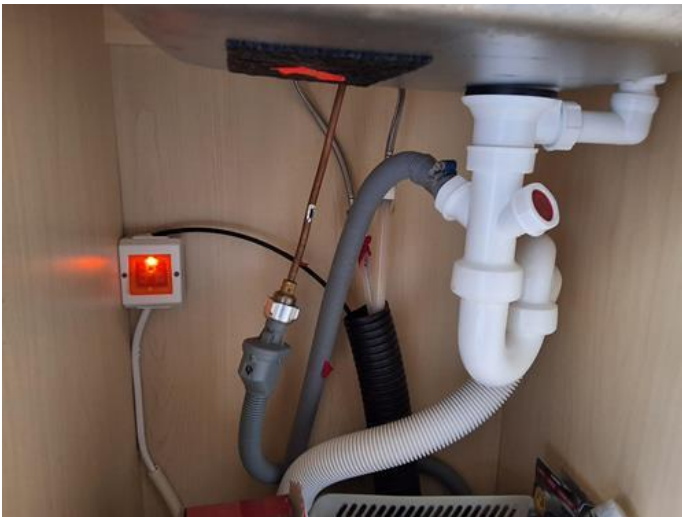
Avløpsrør er vurdert til å ha en alder som tilsier at anbefalt brukstid er passert. På bakgrunn av alderen er det grunn til å varsle om risiko for skjulte avvik, svekket funksjon, usikker restlevetid eller lignende forhold som utvikles over tid.

Kjøkkenen - [Røropplegg i kjøkkenbenk]

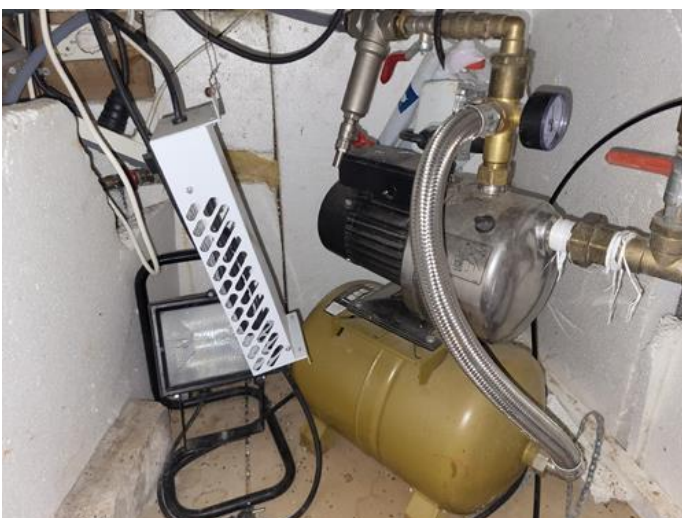
Tekniske anlegg, VVS anlegg (Sjekkpunkter utover det som er inkludert i andre rom) - [Vannpumpe og trykktank]

| Annet | Sjekk av vannpumpe ved behov. |

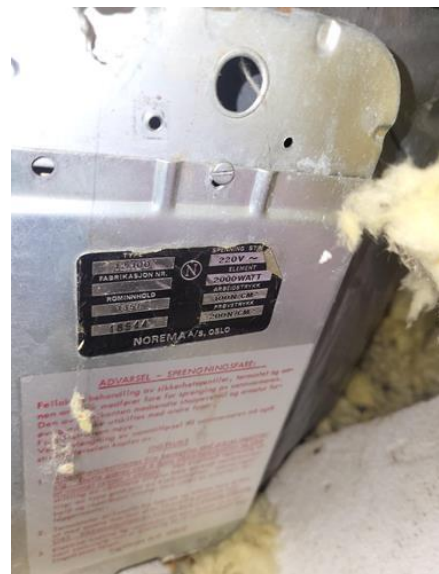
| Varmtvannsbereder (Sjekkpunkter utover det som er inkludert i andre rom) | På bakgrunn av berederens alder er det grunn til å varsle om usikker restlevetid eller andre forhold som utvikles over tid. Det kan ikke utelukkes behov for reparasjon/utskiftning. Jevnlige ettersyn anbefales slik at eventuelle tiltak kan iverksettes ved behov. |

Tekniske anlegg, VVS anlegg (Sjekkpunkter utover det som er inkludert i andre rom) - [Info VVB]

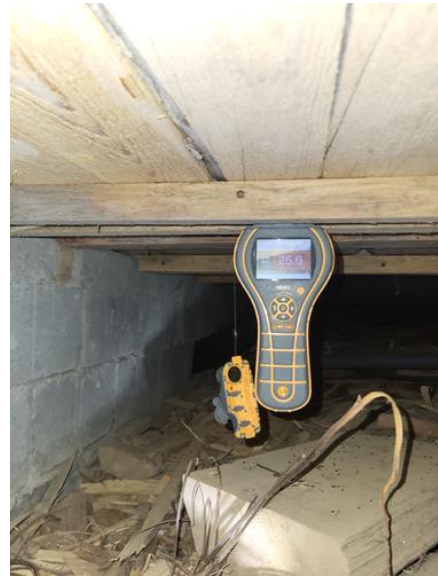
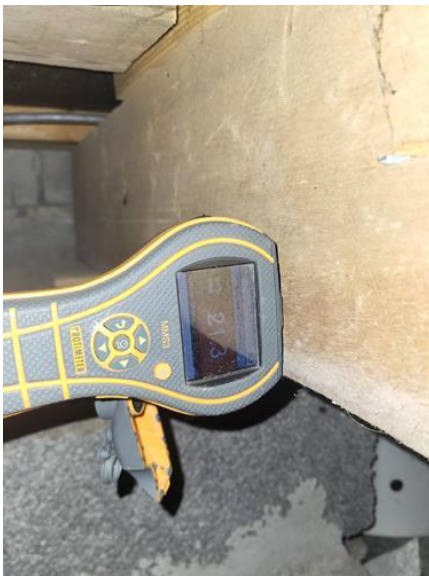
TG 2	Innvendig inspeksjon	<p>Krypekjelleren har symptomer som tyder på forhøyet fuktighet. Det er ikke etablert fuktspærre mot grunn, noe som øker fuktpresset i krypekjeller. Det er utført fuktmålinger med pigg i treverk (protimeter). Det ble målt verdier over 22%, og med det økt risiko for skader. Utviklingen i slike krypekjellere går ofte sakte, men høy fuktighet over tid kan ofte føre til sopp/muggdannelser og råte. Skjulte skader kan ikke utelukkes.</p> <p>Det bør vurderes å gjøre tiltak i krypekjeller, med f.eks bedre ventilering, plast mot grunn, inspeksjonsluke i gulvet innenfra. Et eventuelt avfukter system.</p> <p>Nærmere undersøkelser omkring dette anbefales for å kartlegge omfang, aktuelle tiltak og fremgangsmåter. Det kan være en fordel å kontakte fagfolk på området.</p>
	Annet	<p>Det observeres museekremerer i krypekjeller. Tiltak kan være aktuelt. Omfang er ikke kjent</p>

Krypekjeller - [Fuktmålinger i treverket over 20 %]

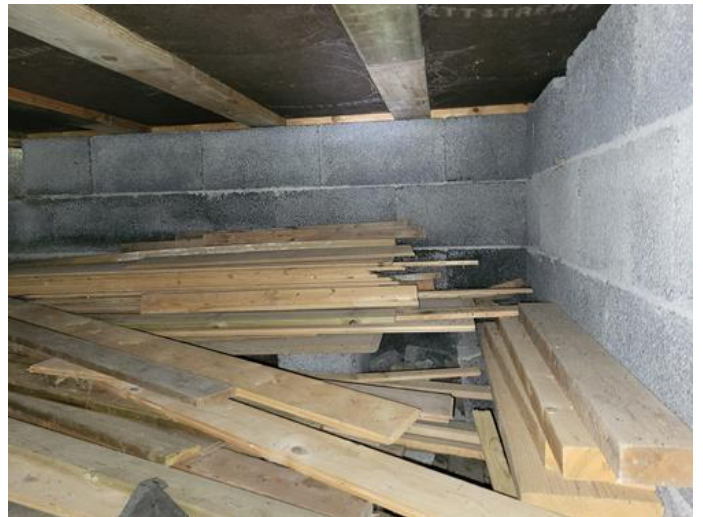
I tilbygg er det stubbloft av asfaltplater og dekkbord av tre, underlag/gulv er delvis støpt. I opprinnelig del er det stubbloft av treverk og jordgulv.

Krypekjeller - [Krypkjeller under tilbygg]

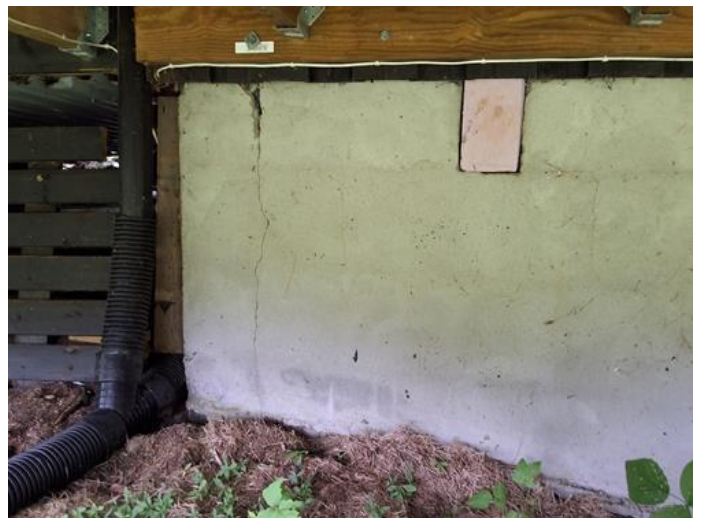
TG 2	Grunnmur	Det tegn på riss/avlass av puss på opprinnelig mur og det observeres sprekker i mur i tilbygg under bad, lokale utbedringer anbefales.

Grunnmur, fundamenter - [Grunnmur, riss/sprekk i lettklinkerblokker under tilbygg]
