Tilstandsrapport

levert av Anticimex AS

Solskinsdalen 96
3804 BØ I TELEMARK
Gnr./Bnr.: 18/97
Midt-Telemark kommune

Befaringsdato: 10.10.2025

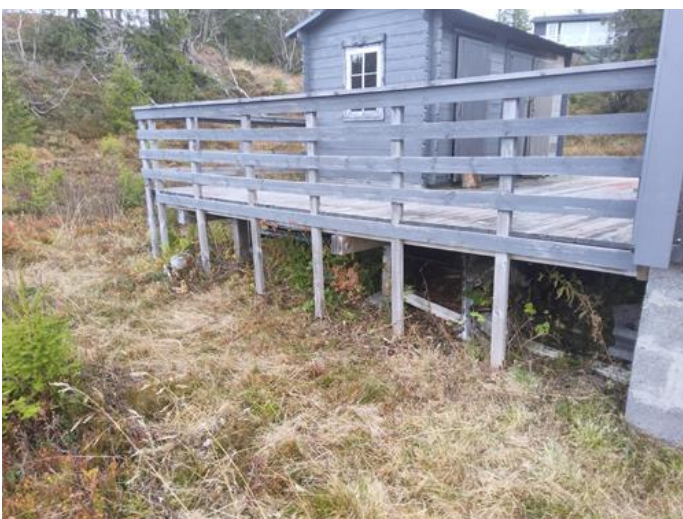
Utkragede eller understøttede konstruksjoner (balkonger, verandaer) - [Balkong mot nord.]

TG 3:
Det observeres betydelige skjevheter på balkongkonstruksjonen og på søyler/fundamenter under balkongen. Setningsskader kan ikke utelukkes. Skader må utbedres. Ytterligere undersøkelser bør påregnes slik at eksakt omfang av aktuelle tiltak kan angis mer spesifikk.

I tillegg er det registrert at enkelte søyler er avsluttet ned mot terrng, noe som kan føre til fuktoppsug med påfølgende råteskader som en konsekvens. Ytterligere undersøkelser anbefales slik at eventuelle tiltak kan iverksettes.
