# Tilstandsrapport

📍 Schæffers gate 9, 0558 OSLO

# gnr. 228, bnr. 331, snr. 6

Rapportdato: 25.03.2025

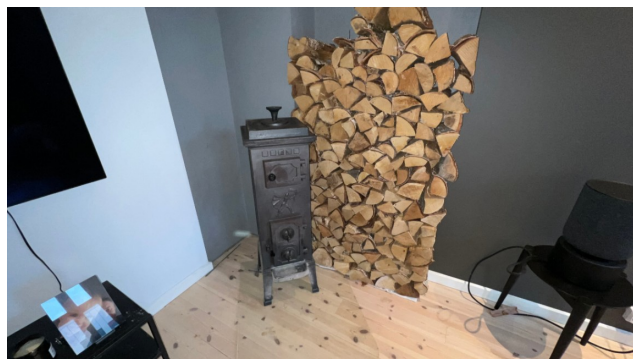
Bygningsdelene tilfredsstillert tiltenkt funksjon.  
Det er ikke opplyst om feil, mangler eller avvik ved anlegget.

Tilstandsgrad er satt ut fra en visuell vurdering/inspeksjon.

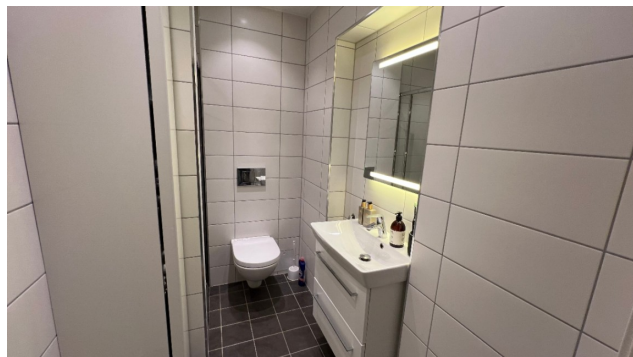
### 4. ETASJE > BAD

- Det er påvist at noen fliser har bom (hulrom under).
- Det er påvist sprekker i fliser.

- Det må gjøres tiltak for å utbedre avviket.

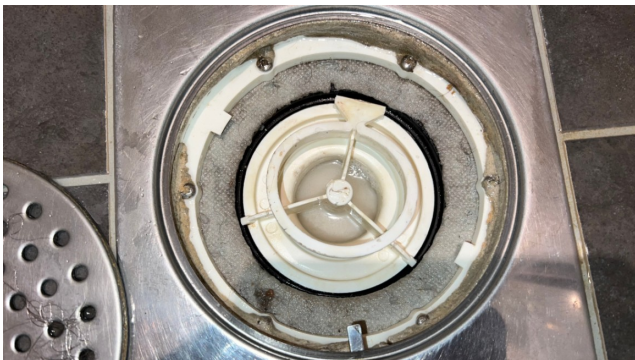
## 4. ETASJE > BAD

Det ble rutinemessig søkt etter fukt på typisk fuktutsatte steder (på innredning) med fuktindikator (Protimeter SM) på befaringen og det var ingen indikasjoner på fukt på befaringstidspunktet.

Ingen avvik registrert utover normal, forventet bruksslitasje.  
Tilstandsgrad er satt ut fra helhetlig vurdering av rommet og innredning.

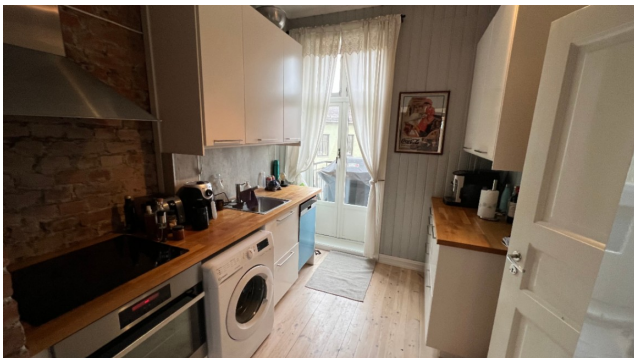
4. ETASJE > KJØKKEN

Aquastop/lekkasjevarsler med sensorer og magnetventil er installert.  
Det anbefales å installere komfyrvakt før økt sikkerhet og forebygging av skader.

Det ble rutinemessig søkt etter fukt på typisk fuktutsatte steder med fuktindikator (Protimeter SM) på beforingen og det var ingen indikasjoner på fukt.

Vegg under oppvaskkum er preget av slitasje.  
Ellers ingen avvik registrert ut over normal forventet bruksslitasje.  
Tilstandsgrad satt ut fra helhetlig vurdering av rommet og innredning.

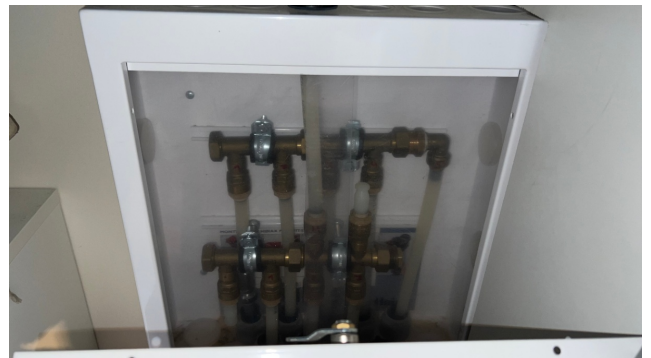
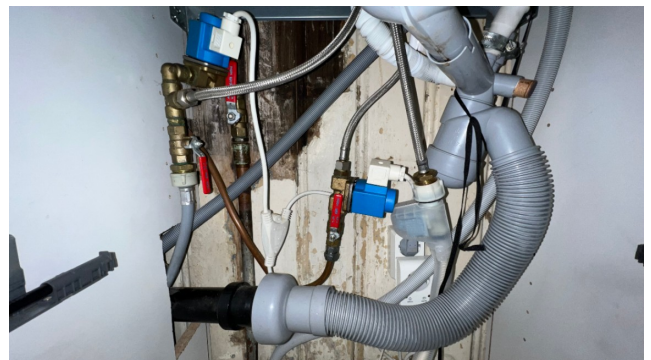
### ! TG 1 Avløpsrør

Interne og synlig avløpsrør i plast.
