# Tilstandsrapport

Fritidsbolig

Bukkholmveien 132, 1747 SKJEBERG

Rapportdato: 08.09.2026

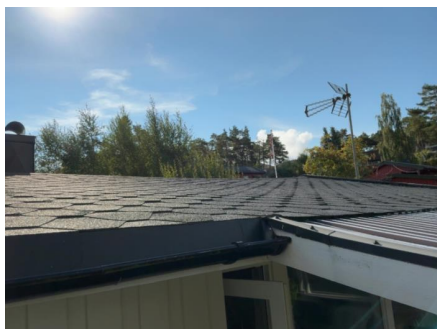
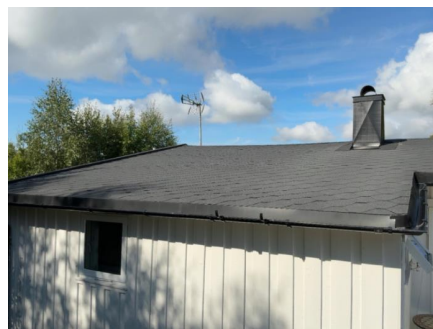
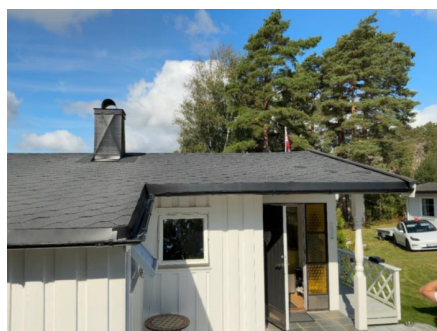
Nytt tak, pipebeslag og takrenner på hytta. Nytt terrassetak. Fredrikstad og Hvaler byggeservice og Lemtun AS

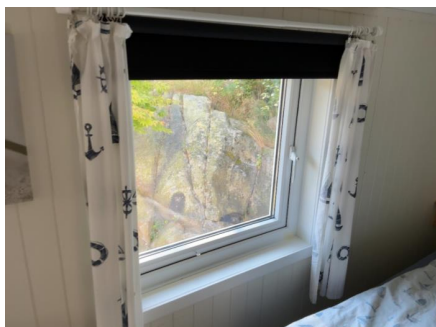
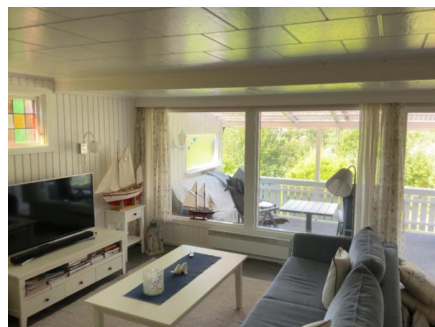
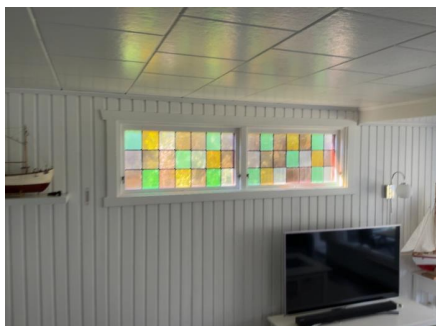
Vinduene er malte trevinduer og av et av PVC, med 2-lags glass og koblet glass og blyglass. Normal elde og værslitasje på bakgrunn av alder.

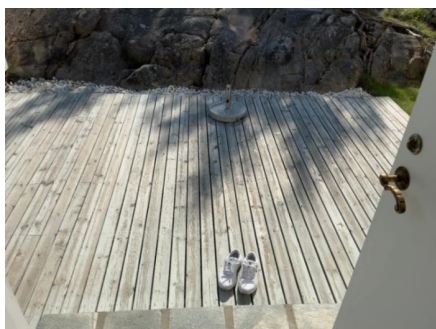
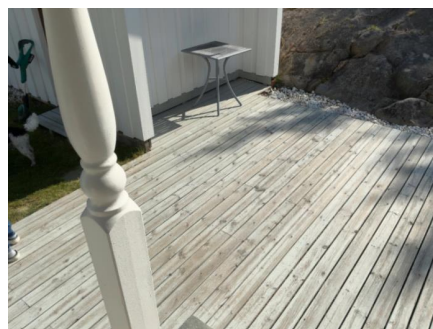
Det er platting på terreng som ligger inntil boligen.

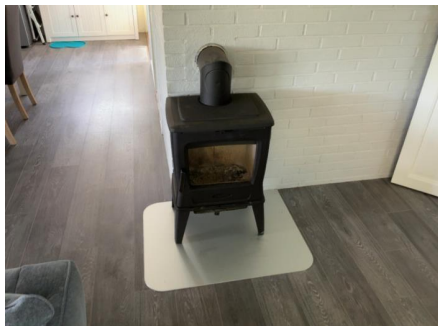
Det er mursteinspipe fra byggeår og vedovn fra 2017.

Sotluke i krypkjeller.

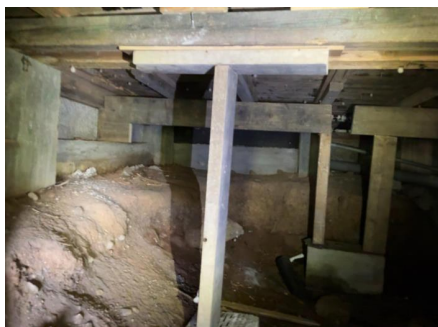
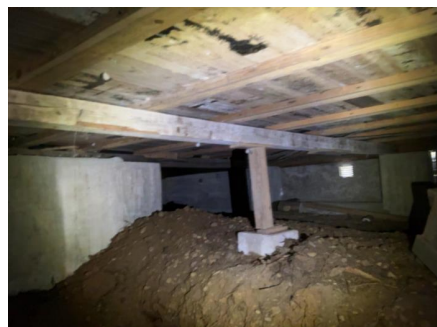
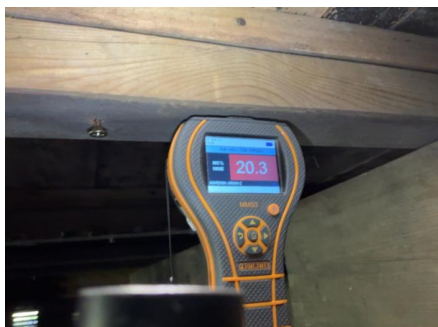
## TG 3 Krypkjeller

- Det er påvist skader på konstruksjoner i krypkjeller som er forårsaket av råte eller sopp.

- Det er viktig å avdekke omfang og årsak til skadene, utbedre fuktkilden og reparere eller skifte ut skadet konstruksjon.
- Det bør gjennomføres ytterligere undersøkelser og foreta utbedring av skade.

**Kostnadsestimat: 20 000 - 100 000**

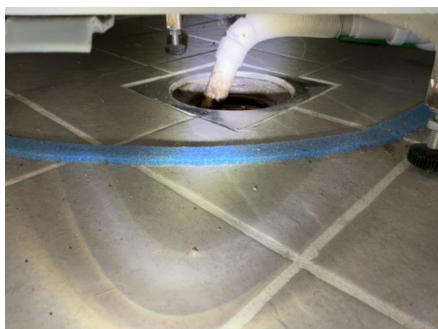
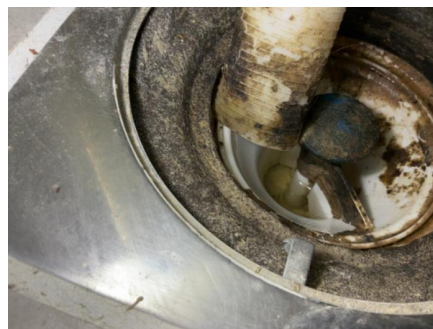
- Det er påvist mangelfull/feil utførelse rundt rørgjennomføringer e.l. som gir fare for fukt i konstruksjonen i våtsone,
- Det er ikke tilstrekkelig høyde fra topp av slukrist til topp vanntett sjikt mot rørgjennomføring eller ved døråpning (i forhold til krav i forskrift på befaringsstidspunktet)

- Konsekvensen er at det kan oppstå fuktskader i konstruksjonen bak overflatematerialet. Vann kan trenge inn gjennom utette rørgjennomføringer og forårsake fuktskader ved fuktilførsel gjennom enten bruksvann eller lekkasjevann.
- Løsningen/utførelsen rundt rørgjennomføringer gir fare for fukt inn i konstruksjonen.
- Avvik i høydeforskjell eller fall på våtrommet kan føre til at vann ikke ledes korrekt mot sluk. Dette øker risikoen for vannansamlinger, fuktinntrengning og påfølgende skader på konstruksjon og overflater.
