# Tilstandsrapport

2-roms leilighet med balkong:

Dr. Dedichens vei 48, 0675 OSLO

Befaringsdato: 24.03.2025

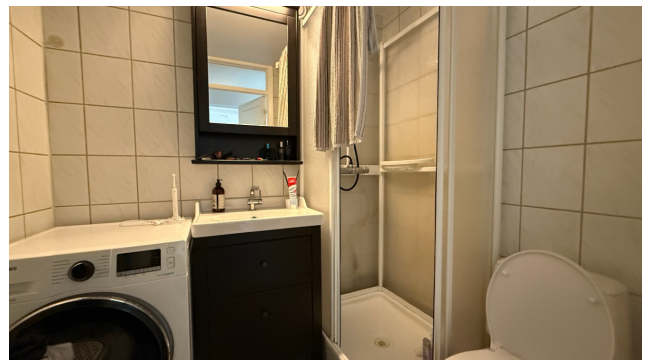
### 2. ETASJE > BAD

## ! TG 2 Overflater vegger og himling

Baderommet fungerer med avviket som er nevnt ovenfor.  
Oppgradering av overflatene vil være naturlig ved modernisering av baderommet.

Sluket og membranen i boligen har passert sin forventede levetid og er i denne inspeksjonen tilstandsvurdert til TG3. Med alderen på sluket og membranen øker risikoen for vanninntrenging, noe som kan medføre skader på tilstøtende områder.

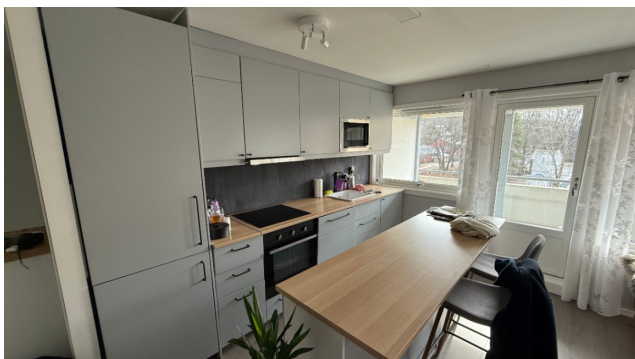
### 2. ETASJE > STUE/KJØKKEN

#### TG 2 Avtrekk

Kjøkkenventilator med kullfilter i kombinasjon med naturlig ventilasjon gir begrenset luftutskiftning i rommet. Dette kan føre til dårligere fjerning av matos og fuktighet, noe som kan påvirke innneklimaet negativt.

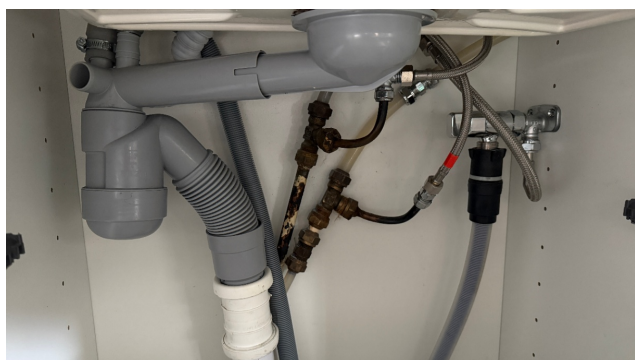
## ! TG 2 Avløpsrør

Interne og synlig avløpsrør i plast som føres ned i støpejernsrør.

- Det er ikke behov for utbedringstiltak siden anlegget fungerer i dag, men ut ifra alder kan skader plutselig oppstå på eldre anlegg.
- I forbindelse med oppgradering av våtrom vil det være naturlig med utskiftning av rør.
