# Tilstandsrapport

📍 Brekkelia 5 D, 0882 OSLO

# gnr. 59, bnr. 10

Oppdragsnr.: 14283-2117

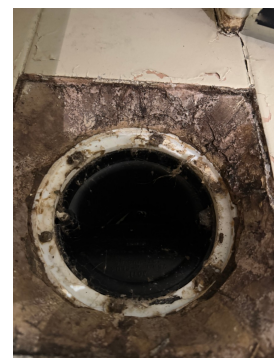
#### **TG 3 Generell**

Bad har malte gulvfliser. Rommet har ingen varmekilde. Veggene har malte fliser og malte plater. Taket er malt. Det er plastsluk og ikke noen form for tettesjikt. Rommet har innredning med nedfelt servant, toalett og dusjvegger/hjørne. Det er elektrisk styrt vifte.

- Våtrommet må oppgraderes for å tåle normal bruk etter dagens krav. En må forvente oppgradering av våtrommets tettesjikt/membran for at våtrommet skal tåle en normal bruk etter dagens krav (tett våtsone). En samlet TG 3 for rommet er satt med bakgrunn i alder og manglende tetthet i våtsonen på rommet.

- Våtrommet har behov for omfattende oppgraderinger. For å sikre en løsning som oppfyller gjeldende krav, bør tettesjikt, sluk og røropplegg oppgraderes og dokumenteres.
- Manglende oppgradering av våtrommet medfører høy risiko for at konstruksjonene ikke vil tåle vanlig bruk av vann eller lekkasjer. Dette kan føre til fuktskader på tilstøtende konstruksjoner.

**Kostnadsestimat: 200 000 - 500 000**

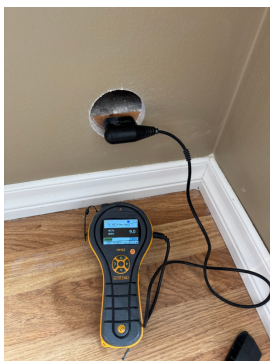
## TG 0 Tilliggende konstruksjoner våtrom

Hulltaking er foretatt uten å påvise unormale forhold. Fuktkvotemåling (vekt%) i konstruksjonen ble målt til 9. Hulltaking er foretatt ved/i stue.
